ยี่ห้อ : MERCEDES BENZ รุ่น : GLC220 เครื่อง : 5  
 จังหวัด : Bangkok ปี : 2020 สี : Grey  
 ป้ายทะเบียน : 2กอ7409 หมายเลขตัวถัง : WIN2539146L029345 เลขโมล์ : 49949  
 วันที่ตรวจสอบ : 2025-07-29  
 บริษัทที่ตรวจสอบ : Schic Inspection พนักงานที่ตรวจสอบ : ปิยะวัฒน์ พลอยโรสง

# Preowned Vehicle Inspection Report

| Customer Name : | MERCEDES-BENZ MOBILITY (THAILAND) CO., LTD. | Inspection Date : | 2025-07-29 |

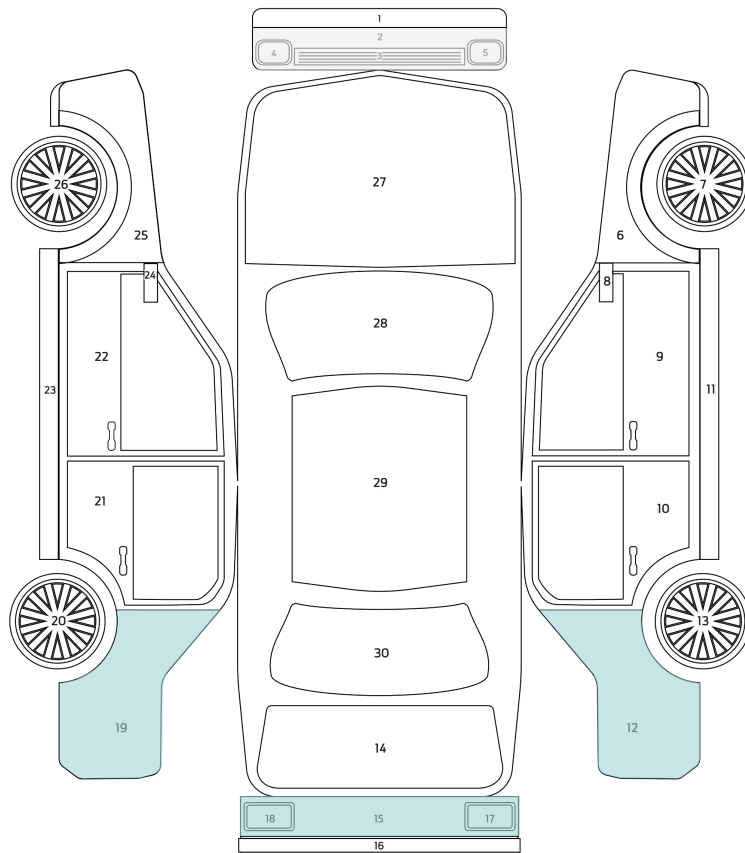
Exterior Inspection Points

| 7. Front Bumper | O (S1) | 22. Roof | O |
| 8. Front Right Fender | O | 23. Rear right fender | BP |
| 11. Front Left Wheel | O | 26. Rear Bumper | BP |
| 13. Right Wing Mirror | O | 28. Rear left fender | BP |

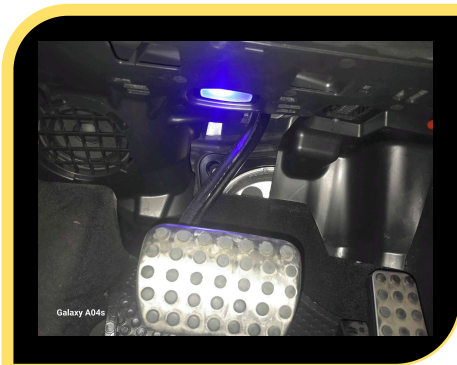
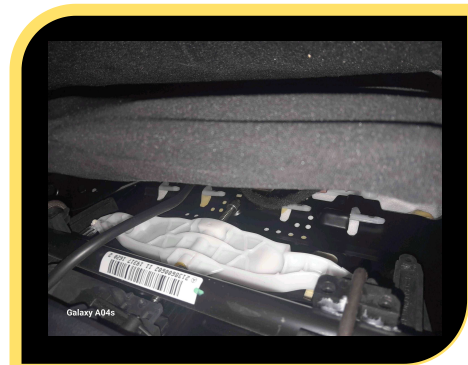
**Flood Report**

No

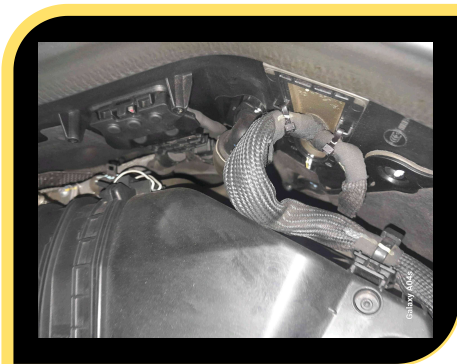
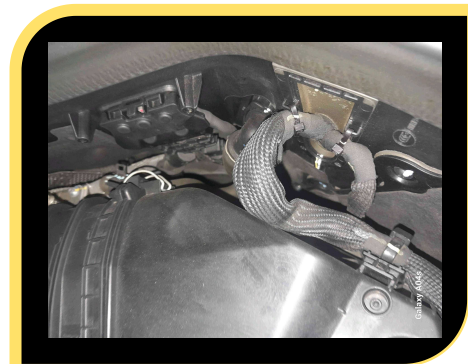
**Fire Report**

No
