## Preowned Vehicle Inspection Report

Premium inspection report

ยี่ห้อ : MERCEDES รุ่น : A200 เกียร์ : 5  
BENZ  
ทะเบียน :            จังหวัด :            ปี : 2022 สี : Black  
หมายเลขตัวถัง : W1K1771876L003283 เลขไมล์ : 27984  
วันที่ ตรวจสอบ : 2024-06-19  
บริษัทที่ ตรวจสอบ : LEMONAIDE พนักงาน ที่ตรวจสอบ : tanruk tipin

| Tel. | : | Lemon Inspection ID | : LEMON24060184 |

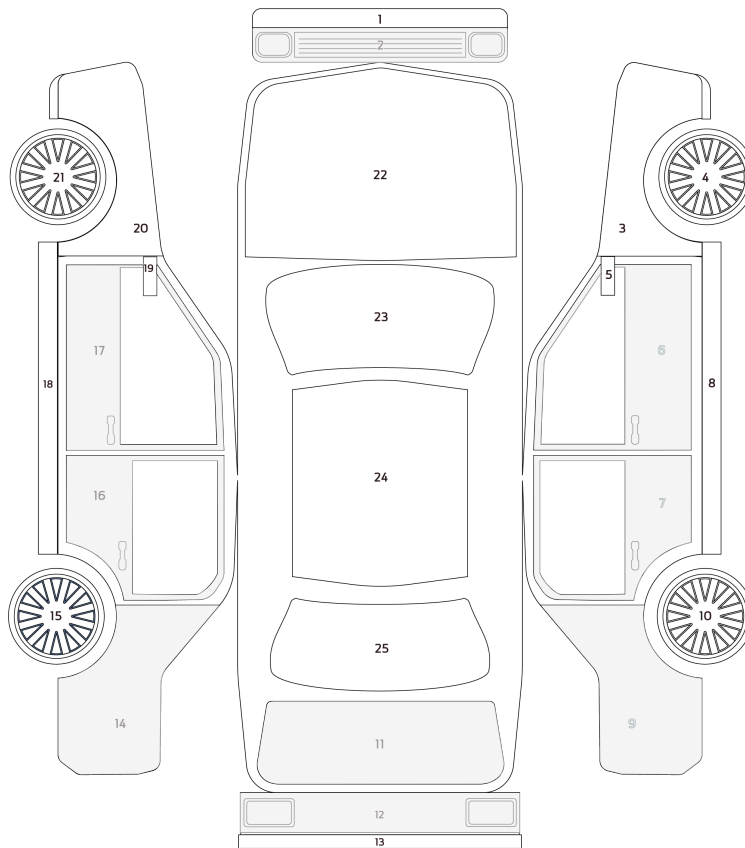
## Exterior Inspection Points

| 1. Front Skirt | O | 14. Left Skirt | O |
| 2. Front Bumper | O (G1) | 15. Left Wing Mirror | O |
| 5. Front Left Fender | O | 18. Rear right fender | O (S1) |
| 6. Front Left Wheel | O | 19. Rear Bonnet | O (S1) |
| 8. Right Wing Mirror | O | 21. Rear Bumper | O (S1) |
| 9. Front right door | O (S1) | 22. Rear Skirt | O |
| 10. Rear right door | O (S1) | 23. Rear left fender | O (S1) |
| 12. Rear Left door | O (S1) | 25. Back Windshield | O |
| 13. Front left door | O (S1) | | |

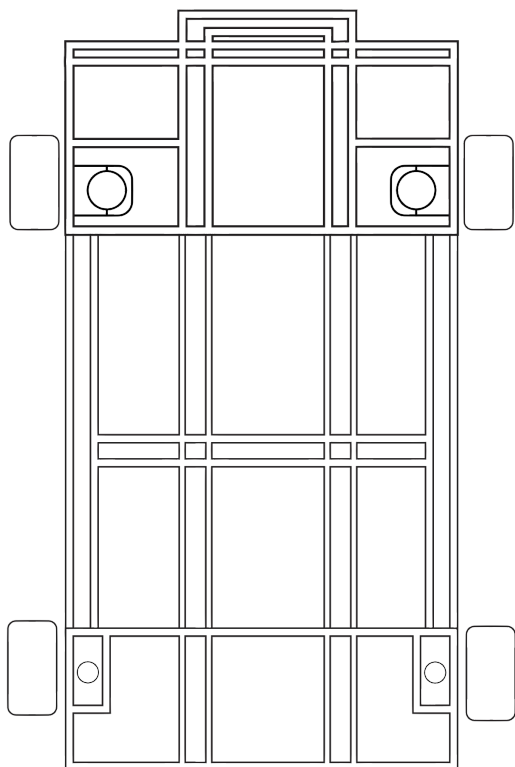
**Chassis Report**

| No dent in the under carriage (th) | PASS |
| No deform chassis or chassis frame (th) | PASS |
| No visible corrosion on the chassis or chassis frame (th) | PASS |
| No missing part on the chassis frame (th) | PASS |
| Half cut Analysis (th) | PASS |
| Chassis Damage Level | No Damage |

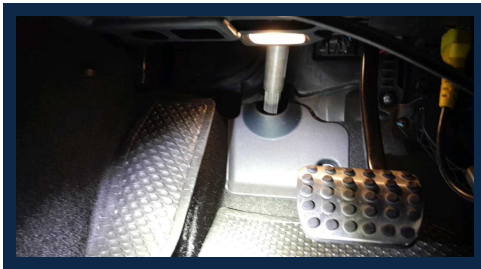
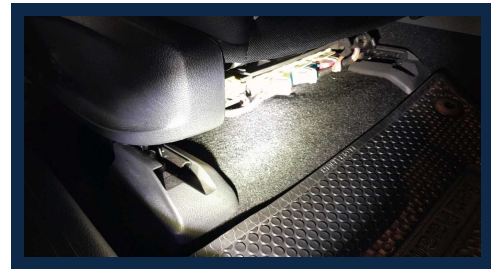
**Flood Report**

Evidence of Flood

No

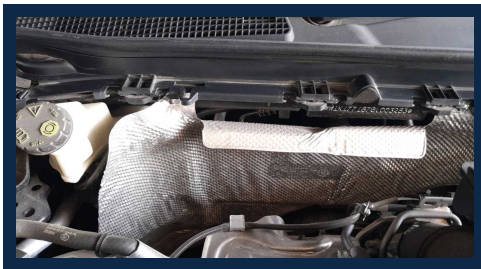
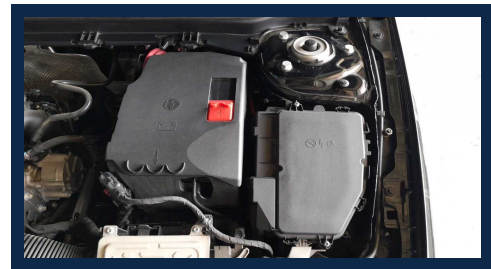
**Fire Report**

Evidence of Fire

No
