## Preowned Vehicle Inspection Report

ยี่ห้อ : MERCEDES BENZ รุ่น : GLA200 เกียร์ : 5  
ทะเบียน : ป้ายแดง จังหวัด :                      ปี : 2021 สี : Black  
หมายเลขตัวถัง : W1N2477876L000077 เลขไมล์ : 116220  
วันที่ ตรวจสอบ : 2024-07-15  
บริษัทที่ ตรวจสอบ : LEMONAIDE พนักงานที่ตรวจสอบ : ไชยมงคล ไพโรเสียง

Premium Inspection Analysis

| Customer Name | : MERCEDES-BENZ MOBILITY (THAILAND) CO., LTD. | Inspection Date | : 2024-07-15 |

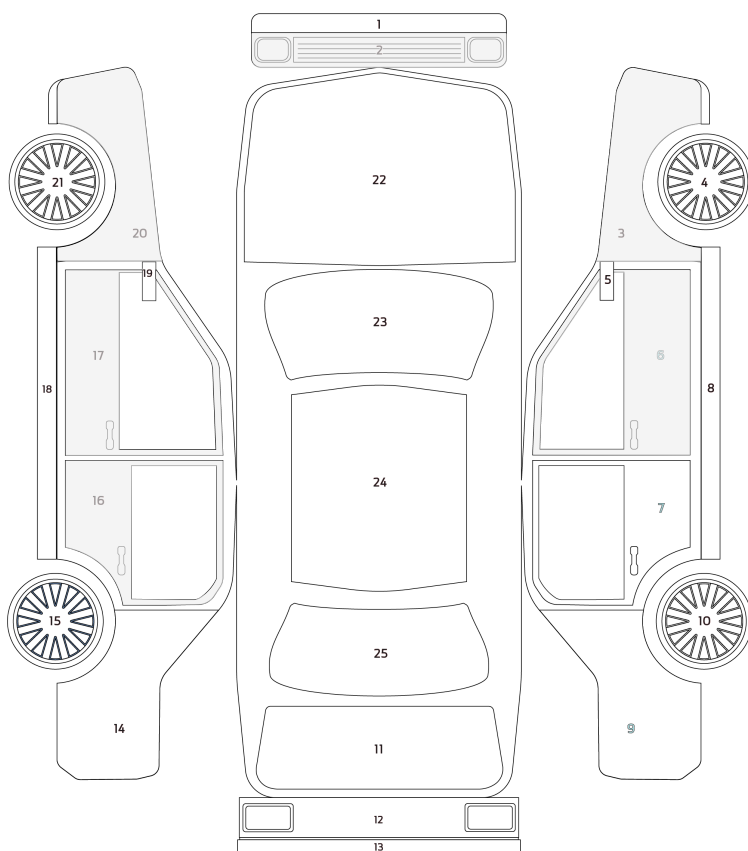
**Exterior Inspection Points**

### Exterior Inspection Report

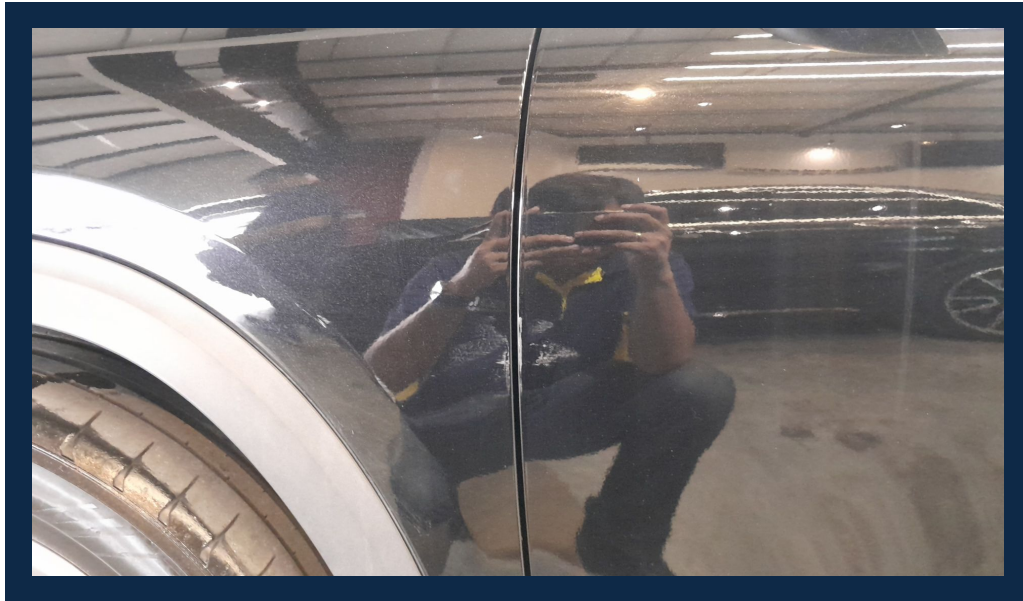
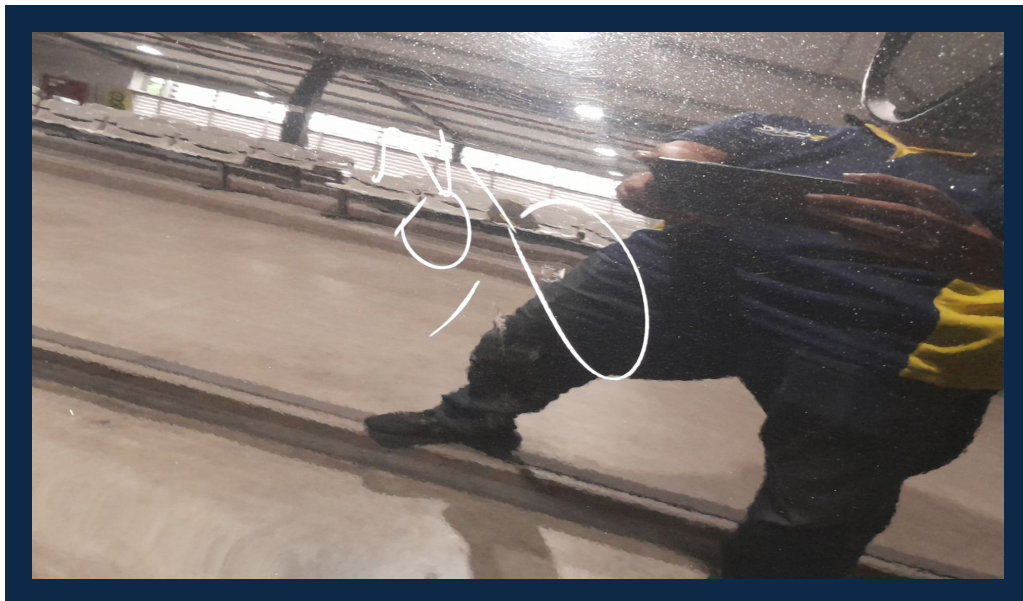
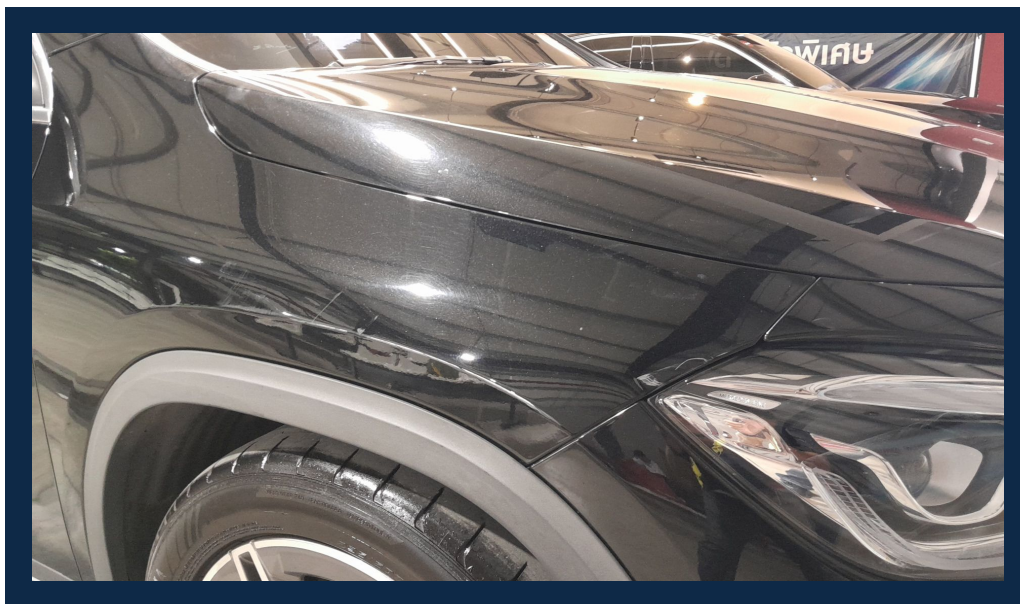
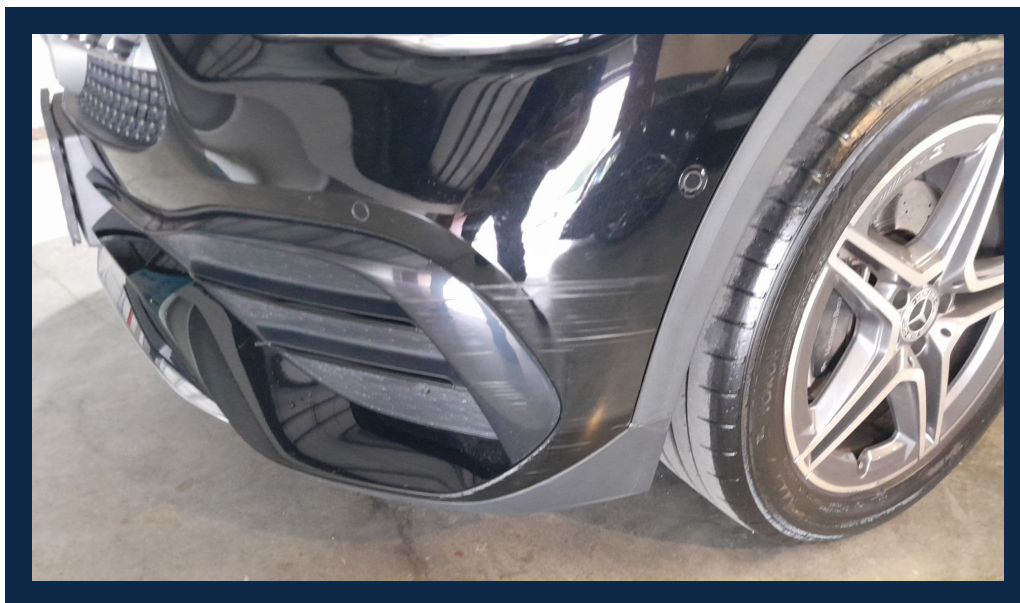
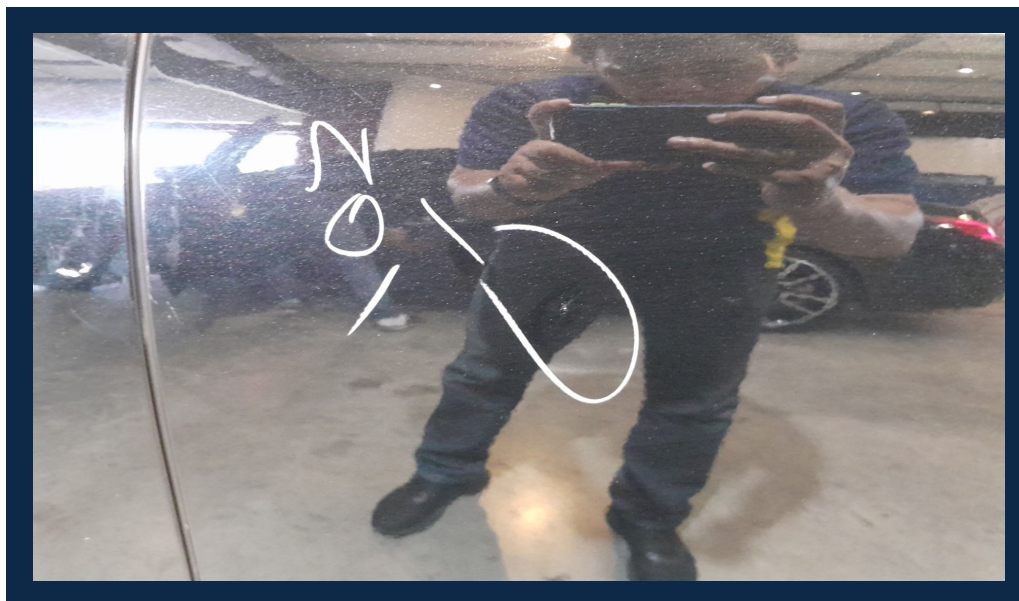
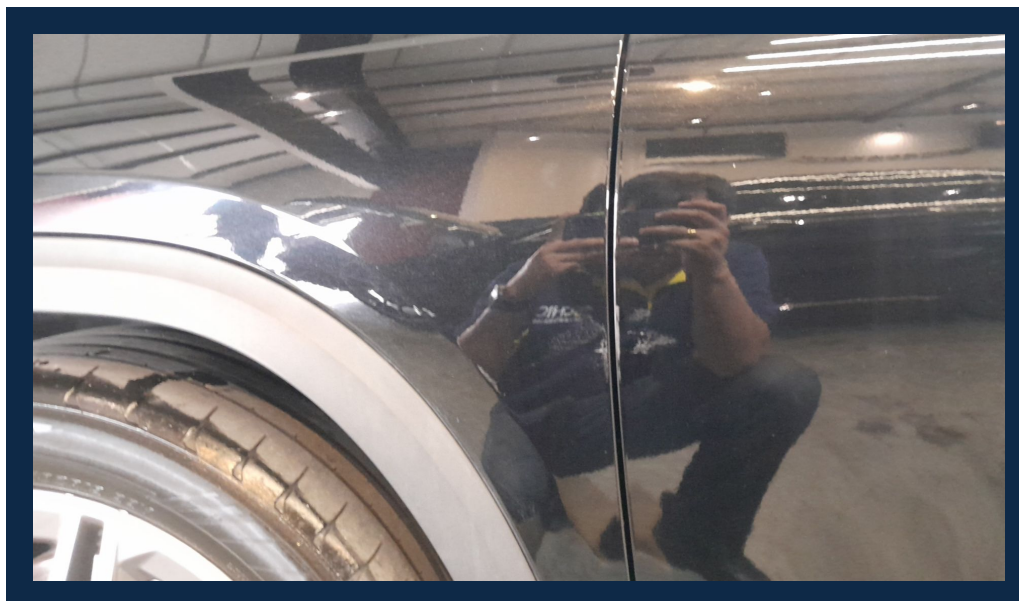
**Vehicle Defect Notices**

| 2. Front Bumper | O (S2) | 15. Left Wing Mirror | O |
| 3. Front Right Fender | O (S2) | 16. Front Windshield | O |
| 5. Front Left Fender | O (S1) | 18. Rear Right Fender | O |
| 9. Front right door | O (S1) | 22. Rear Skirt | O |
| 12. Rear Left door | O (S1) | 25. Back Windshield | O |
| 13. Front left door | O (S1) | | |

**Inspector :** ภายนอก(Exterior) : การตรวจสอบสภาพภายนอกโดยรวมไม่พบหลักฐานการซ่อมแซมทำสี/พบรอยถลอกที่ กันชนหน้า/บังโคลนหน้าขวา/ประตูหน้าขวาบังโคลนหลังซ้าย/ประตูหลังซ้าย/ประตูหน้าซ้าย/บังโคลนหน้าซ้าย / สภาพ ยางทั้ง 4 เส้น ปี23 เสื่อม 3 เส้นยางหน้าขวาสภาพดี ภายใน(Interior) : ภายในปกติ /คอนโทรลหน้าซ้ายซีดจาง/ฟิล์ม กระจกเสื่อมสภาพเรียบรอย ,อุปกรณ์ไฟฟ้า แอร์ วิทยุFM ใช้งานได้ตามมาตรฐานครบปกติ เครื่องยนต์(Engine) : เครื่องยนต์ ทำงานได้ปกติ ,วิเคราะห์ปัญหาด้วยเครื่อง OBDII ไม่พบสิ่งผิดปกติ (ไม่ได้ทดสอบขับขึ้น) โครงสร้าง(Frame) : อุบัติเหตุ ไม่มี ,โครงสร้างหลักปกติ ไม่มีการซ่อมแซมโครงสร้างหรือมีการชนถึงโครงสร้าง

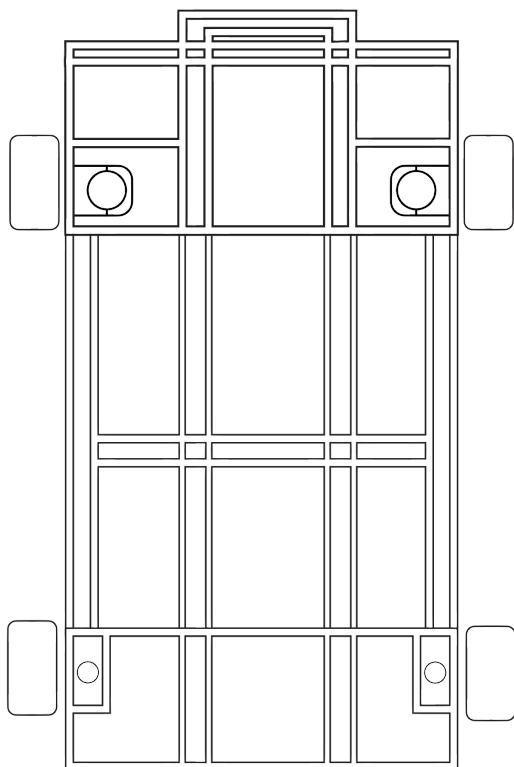
### Chassis Report

| No dent in the under carriage (th) | PASS |
| No deform chassis or chassis frame (th) | PASS |
| No visible corrosion on the chassis or chassis frame (th) | PASS |
| No missing part on the chassis frame (th) | PASS |
| Half cut Analysis (th) | PASS |
| Chassis Damage Level | No Damage |
