ยี่ห้อ : MERCEDES BENZ รุ่น : E350 เกียร์ : 5  
 จังหวัด : Bangkok ปี : 2018 สี : Black  
 ป้ายทะเบียน : \_\_\_\_\_ หมายเลขตัวถัง : WDD2130506L019837 เลขไมล์ : 173615  
 วันที่ตรวจสอบ : 2024-09-20  
 บริษัทที่ตรวจสอบ : LEMONAIDE พนักงานที่ตรวจสอบ : เอกวิทย์ บรสีทอง

# Preowned Vehicle Inspection Report

| Customer Name : | MERCEDES-BENZ MOBILITY (THAILAND) CO., LTD. | Inspection Date : | 2024-09-20 |

| Brand | MERCEDES BENZ | Model year | 2018 |

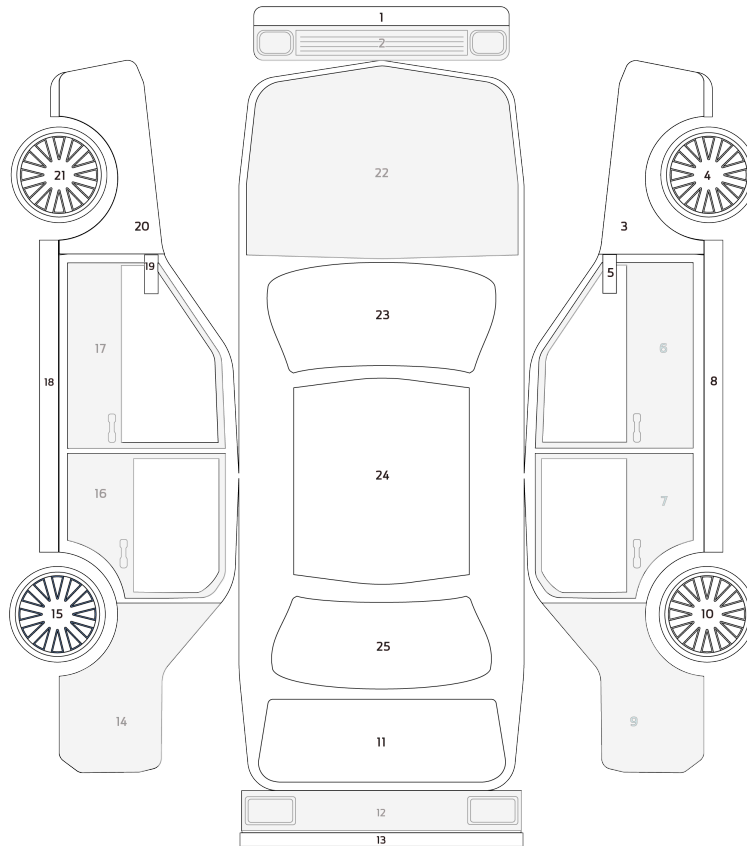
Exterior Inspection Points

| 2. Front Bumper | O (S1) | 15. Left Wing Mirror | O |
| 5. Front Left Fender | O | 18. Rear right fender | O (D3) |
| 7. Front bonnet | O (S1) | 20. Back Right Wheel | O |
| 8. Right Wing Mirror | O | 21. Rear Bumper | O (S2) |
| 10. Rear right door | O (S1) | 23. Rear left fender | O (S1) |
| 12. Rear Left door | O (S1) | 25. Back Windshield | O |
| 13. Front left door | O (S1) | | |

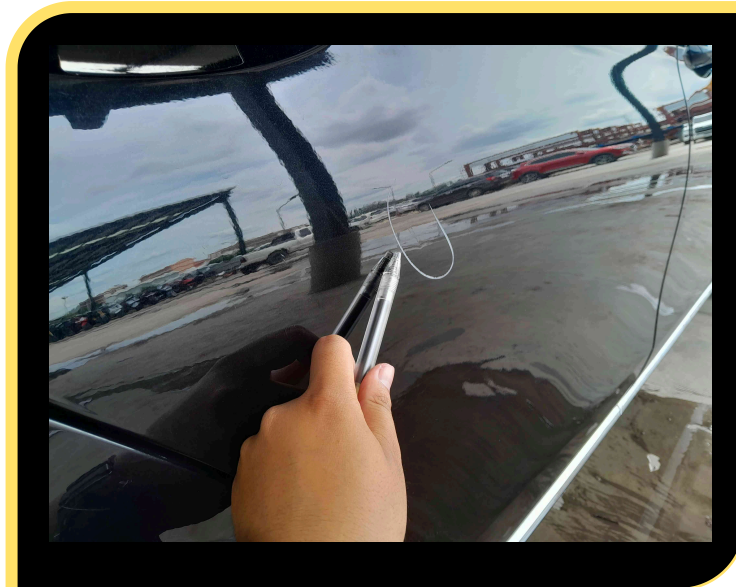
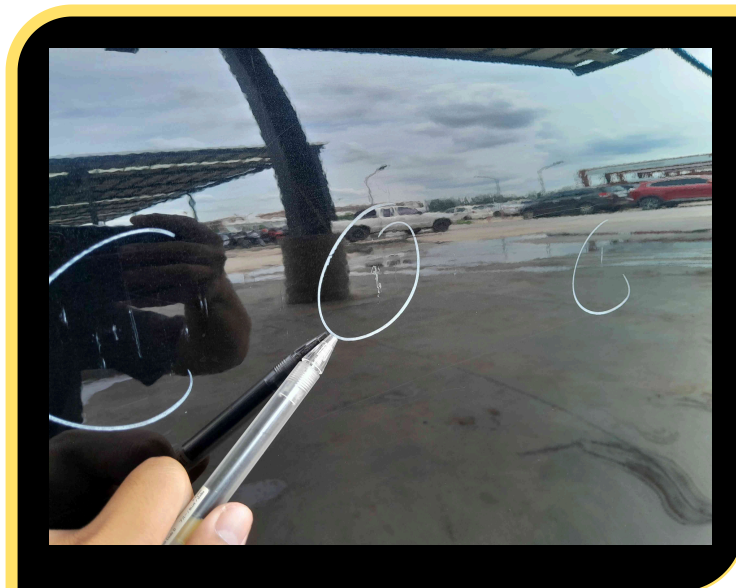
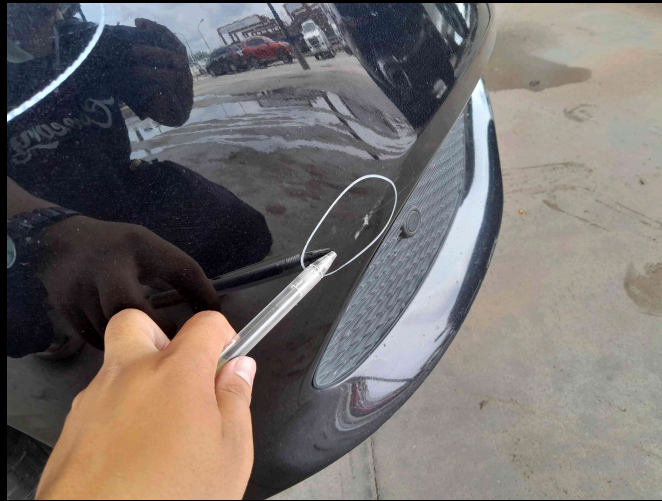
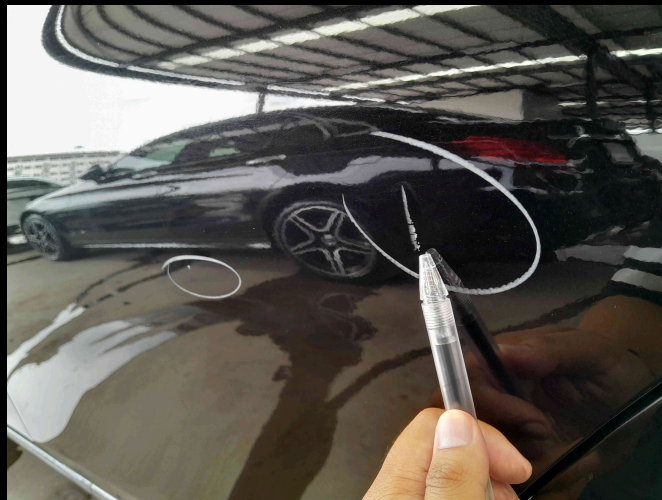
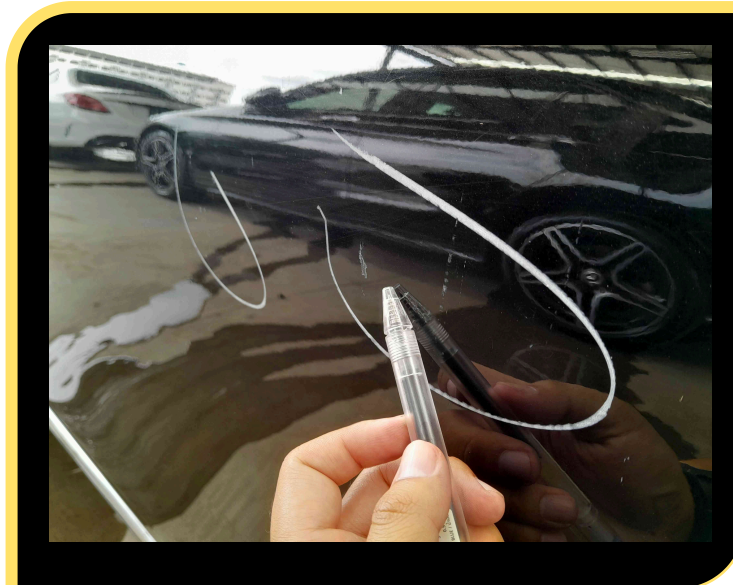
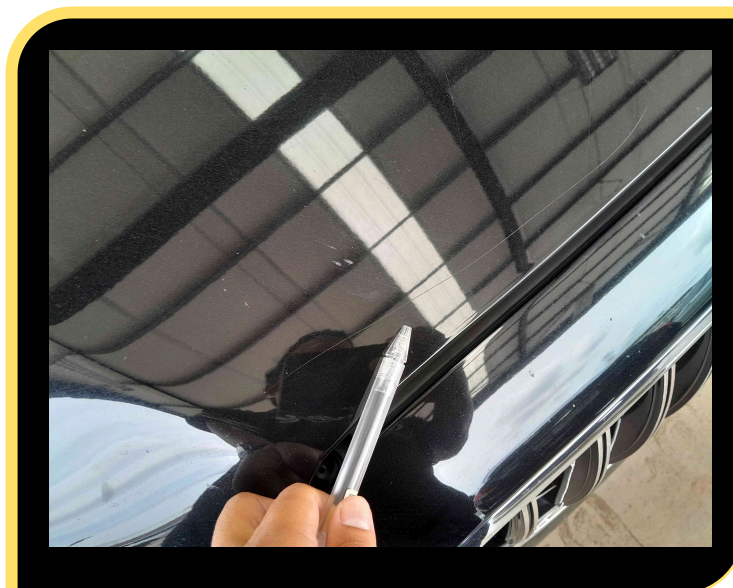
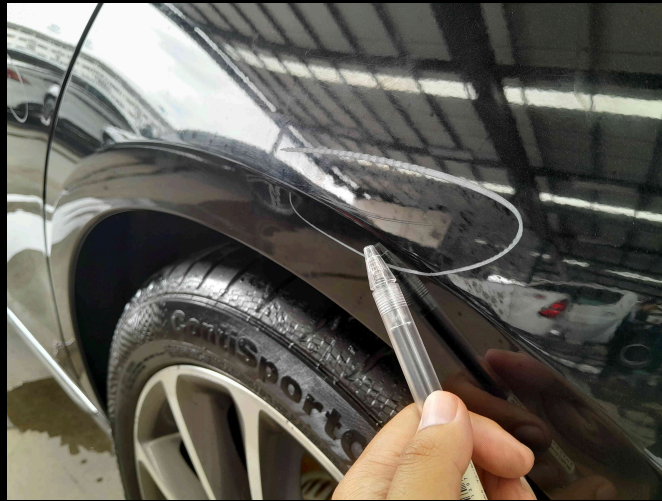
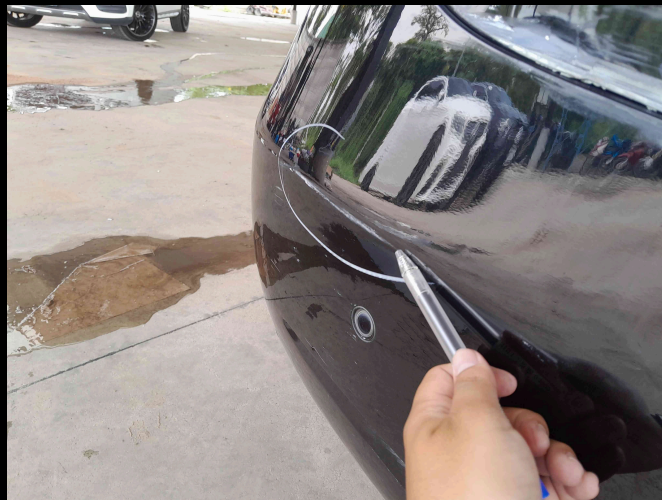
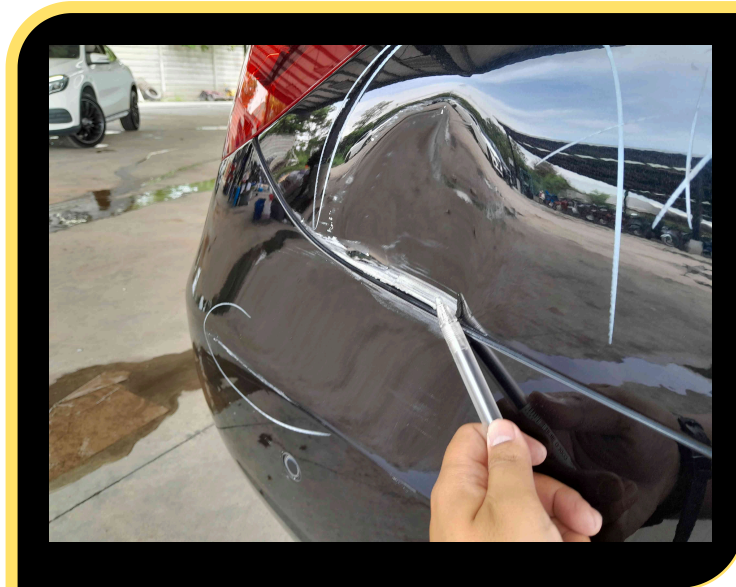
Vehicle Defect Notices

**Inspector :** ภายนอก : ไม่พบหลักฐานการทำสีเก็บสี มีรอยถลอกขีดข่วนรอบคัน แก้มหลังขวานูน กันชนท้ายถลอกหนัก,สภาพยางปกติทั้ง 4 เส้น ภายใน : โดยรวมสะอาดเรียบร้อย หนังสือหน้าซ้ายและขวาถลอก,อุปกรณ์ไฟฟ้าทำงานได้ปกติ เครื่องยนต์ : เครื่องยนต์สามารถทำงานได้ครบปกติ ตรวจสอบด้วย OBD ไม่มีปัญหา โครงสร้าง : โครงสร้างหลักปกติ ไม่พบหลักฐานการซ่อมแซม

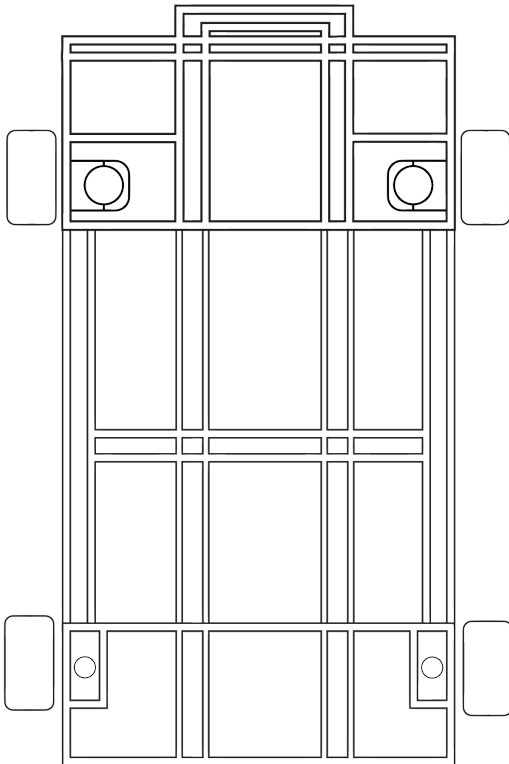
Chassis Report

| No dent in the under carriage (th) | PASS |
| No deform chassis or chassis frame (th) | PASS |
| No visible corrosion on the chassis or chassis frame (th) | PASS |
| No missing part on the chassis frame (th) | PASS |
| Half cut Analysis (th) | PASS |
| Chassis Damage Level | No Damage |

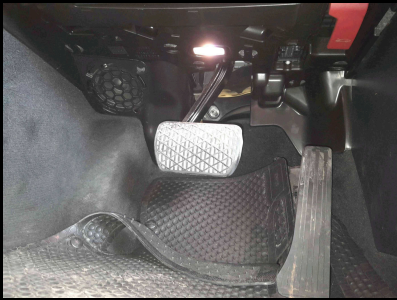
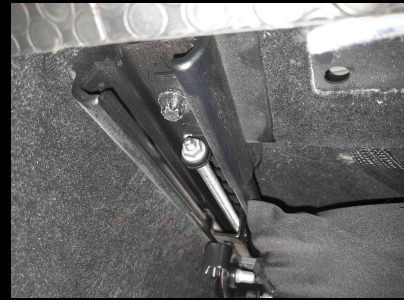
**Flood Report**

Evidence of Flood

No

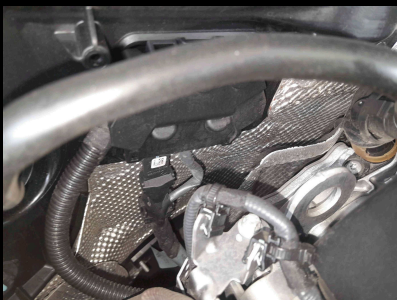
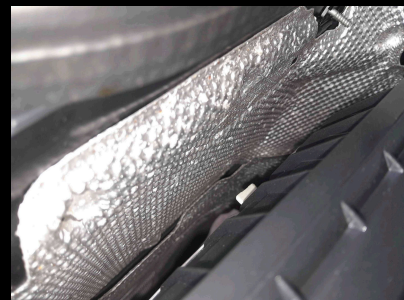
**Fire Report**

Evidence of Fire

No
