# Preowned Vehicle Inspection Report

| Tel : | | Schic Inspection ID : | LEMON24100207 |

| Brand | MERCEDES BENZ | Model year | 2021 |
| Model | C220 | Engine Code - No. | 65492081113278 |

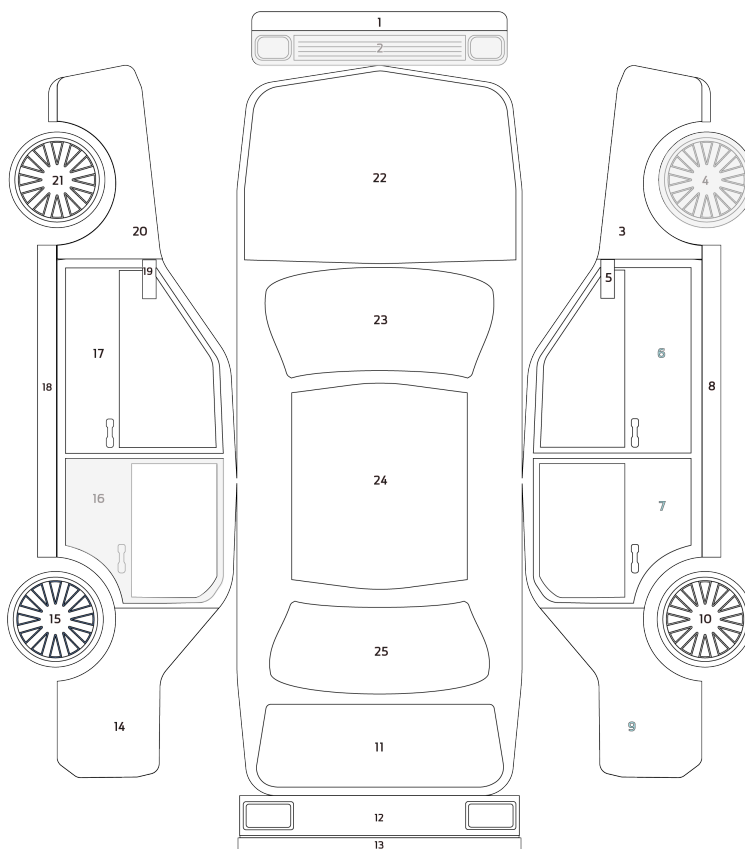
Exterior Inspection Points

| 2. Front Bumper | O (S1) | 15. Left Wing Mirror | O |
| 4. Front Right Wheel | O (S1) | 17. Roof | O |
| 12. Rear Left door | O (S1) | 25. Back Windshield | O |

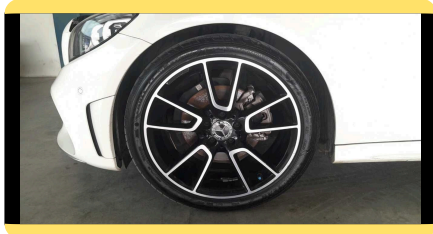
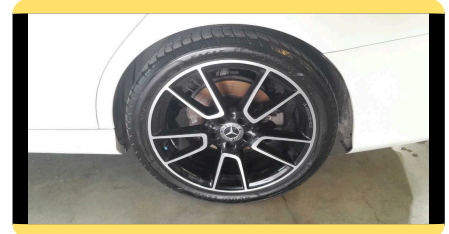
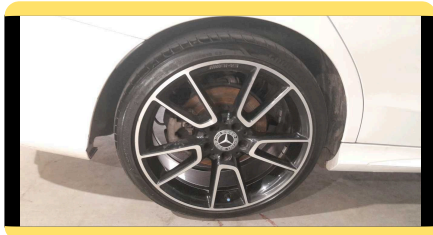
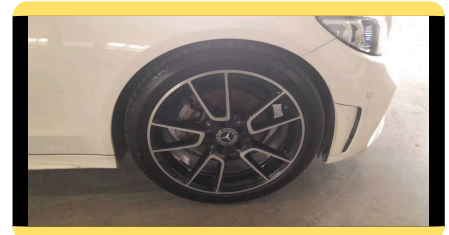
#### Tire Condition Report

| Conditions Report | Tire Status | Date Code | Tire Depth(mm) |
|---|---|---|---|
| 1. Front Left Tire Condition | Bald Tire | 1221 | 3 |
| 2. Front Right Tire Condition | Bald Tire | 4021 | 3 |
| 3. Back Left Tire Condition | Bald Tire | 1221 | 3 |
| 4. Back Right Tire Condition | Bald Tire | 0621 | 3 |
