ยี่ห้อ : MERCEDES BENZ รุ่น : C350 เกียร์ : 5  
 จังหวัด : Bangkok ปี : 2020 สี : Black  
 ป้ายทะเบียน : \_\_\_\_\_ หมายเลขตัวถัง : W1K2060546L005108 เลขโมล์ : 41953  
 วันที่ตรวจสอบ : 2024-10-17  
 บริษัทที่ตรวจสอบ : LEMONAIDE พนักงานที่ตรวจสอบ : แทนรัก ทิพย์อินทร์

# Preowned Vehicle Inspection Report

| Customer Name : | MERCEDES-BENZ MOBILITY (THAILAND) CO., LTD. | Inspection Date : | 2024-10-17 |

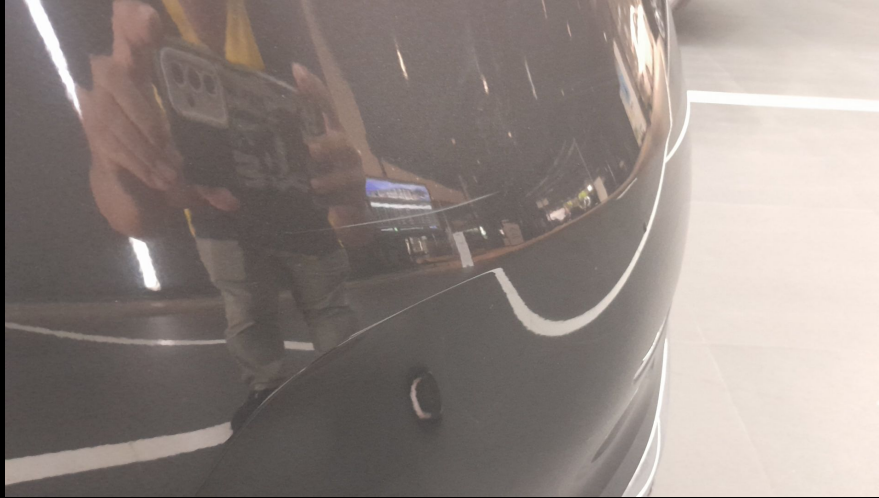
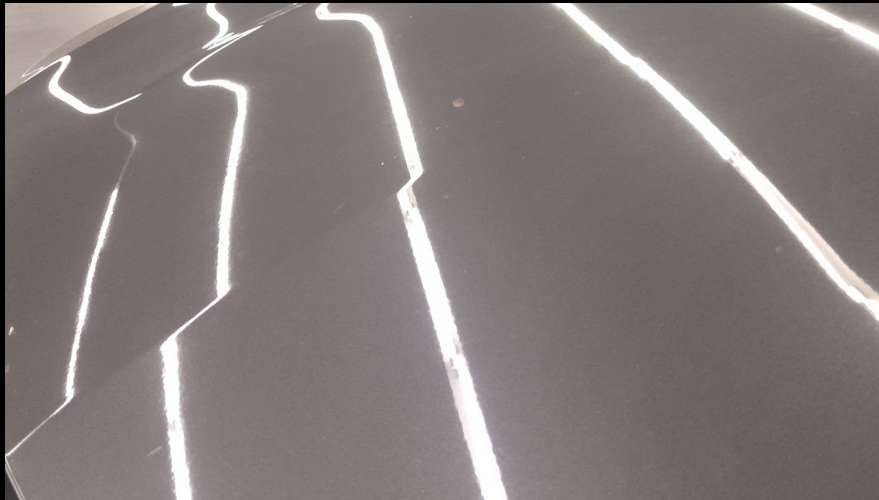
Vehicle Defect Notices

| 7. Front bonnet | O (S1) | 20. Back Right Wheel | O |
| 8. Right Wing Mirror | O | 21. Rear Bumper | O (S1) |

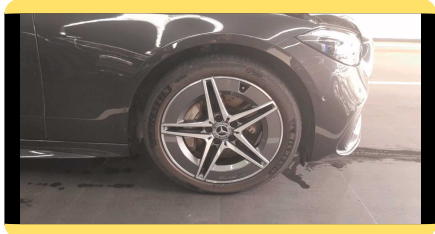
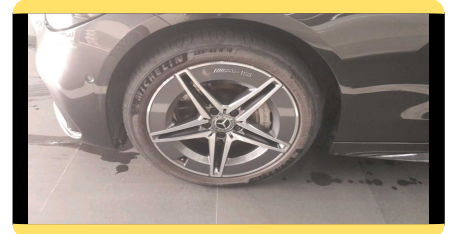
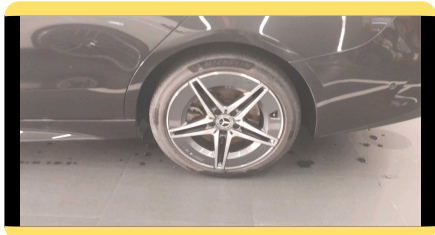
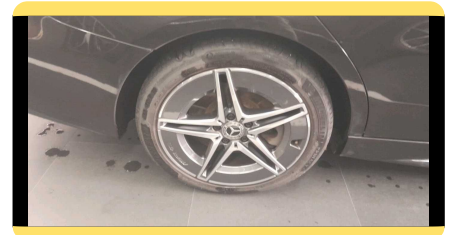
#### Tire Condition Report

| Conditions Report | Tire Status | Date Code | Tire Depth(mm) |
|---|---|---|---|
| 1. Front Left Tire Condition | Normal | 1322 | 5 |
| 2. Front Right Tire Condition | Normal | 1322 | 5 |
| 3. Back Left Tire Condition | Normal | 1222 | 5 |
| 4. Back Right Tire Condition | Normal | 1022 | 5 |

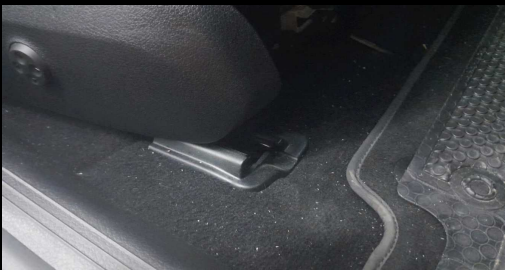
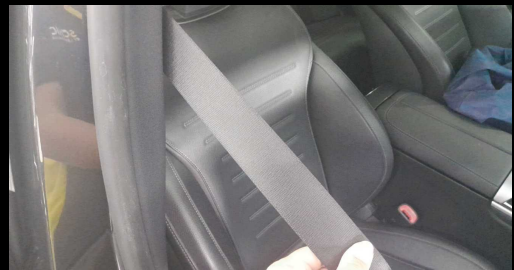
**Flood Report**

Evidence of Flood

No

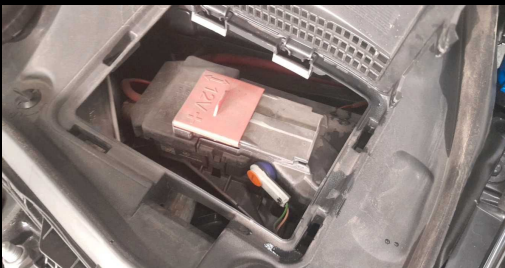
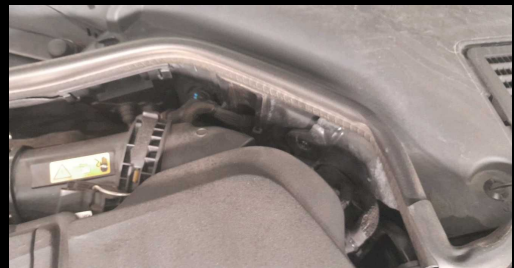
**Fire Report**

Evidence of Fire

No
