ยี่ห้อ : MERCEDES BENZ รุ่น : C43 เกียร์ : 5  
 จังหวัด : Bangkok ปี : 2019 สี : Black  
 ป้ายทะเบียน : \_\_\_\_\_ หมายเลขตัวถัง : WDD2050646L051089 เลขไมล์ : 90741  
 วันที่ตรวจสอบ : 2024-10-28  
 บริษัทที่ตรวจสอบ : LEMONAIDE พนักงานที่ตรวจสอบ : แทนรัก ทิพย์อินทร์

# Preowned Vehicle Inspection Report

| Tel : | | Schic Inspection ID : | LEMON24100340 |

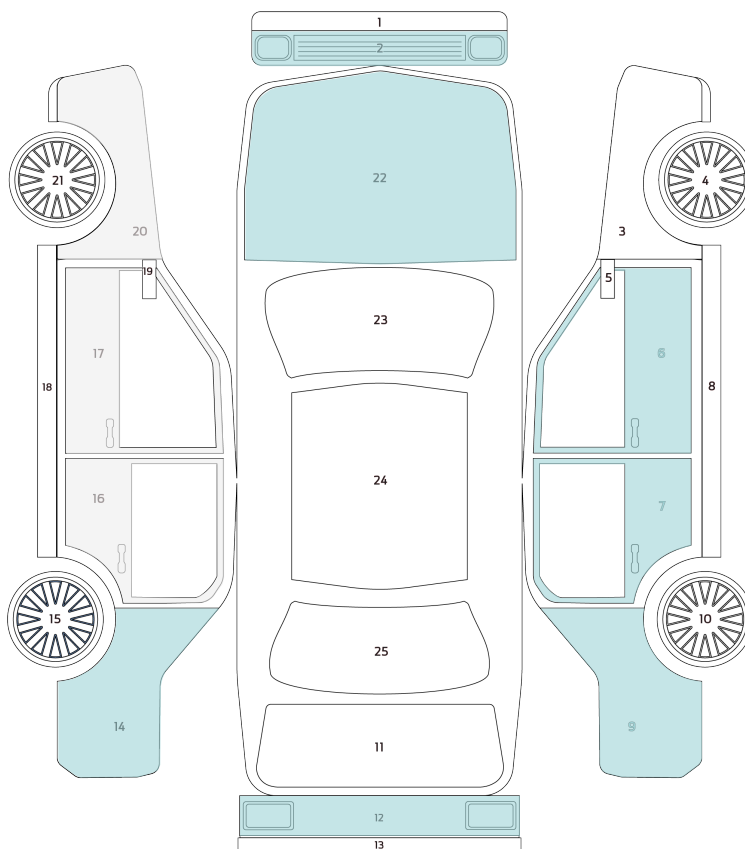
Exterior Inspection Points

| 2. Front Bumper | BP | 15. Left Wing Mirror | O |
| 5. Front Left Fender | O (S1) | 18. Rear right fender | BP (S1) |
| 7. Front bonnet | BP | 20. Back Right Wheel | O |
| 9. Front right door | BP (S1) | 22. Rear Skirt | O |
| 10. Rear right door | BP | 23. Rear left fender | BP |
| 12. Rear Left door | O (S1) | 25. Back Windshield | O |
| 13. Front left door | O (S1) | | |

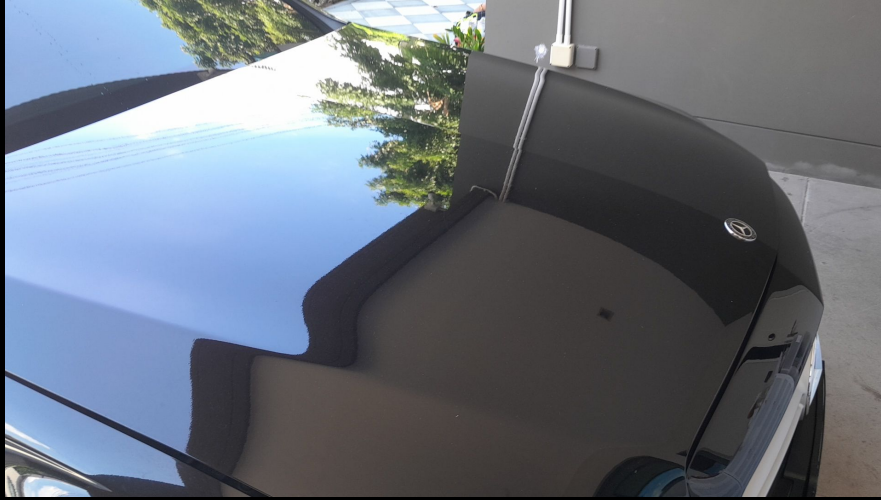
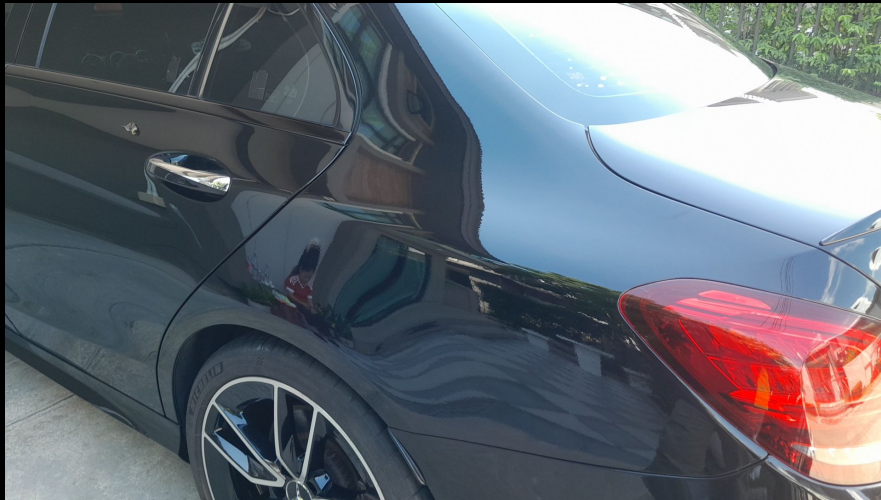
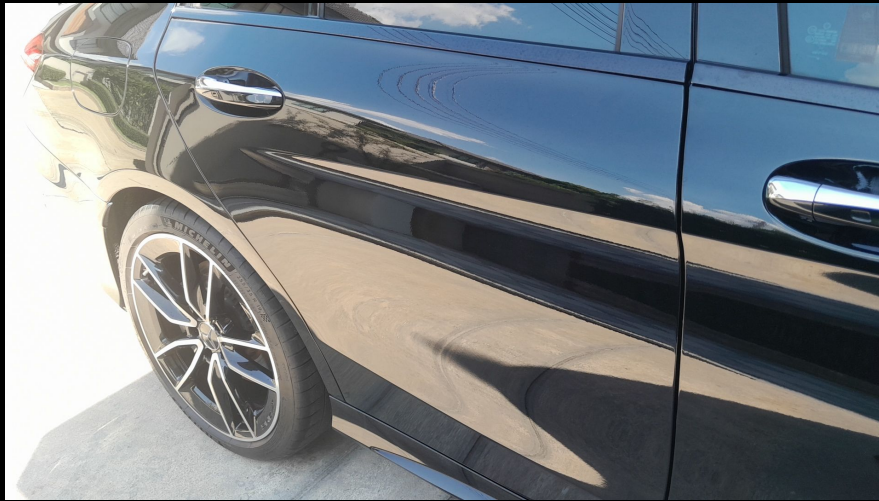
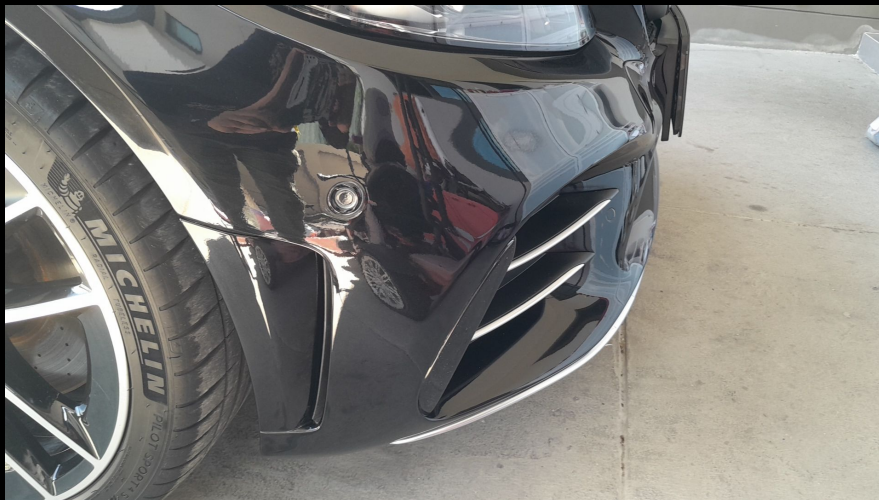
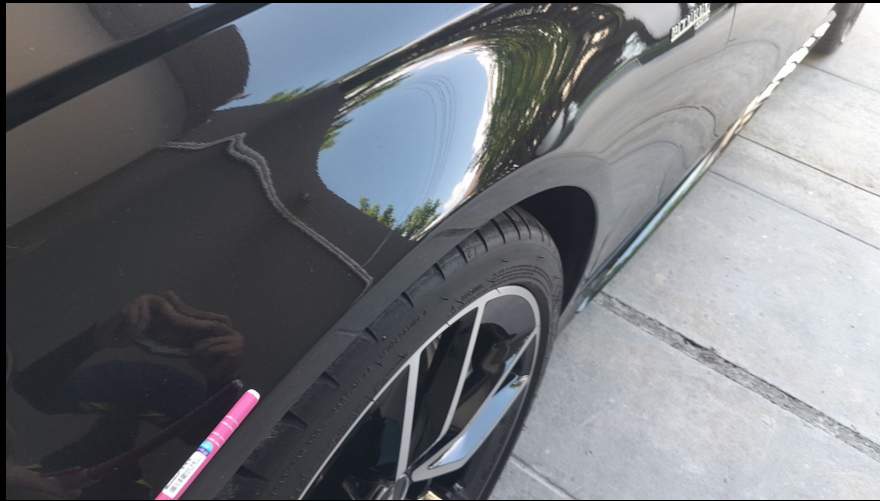
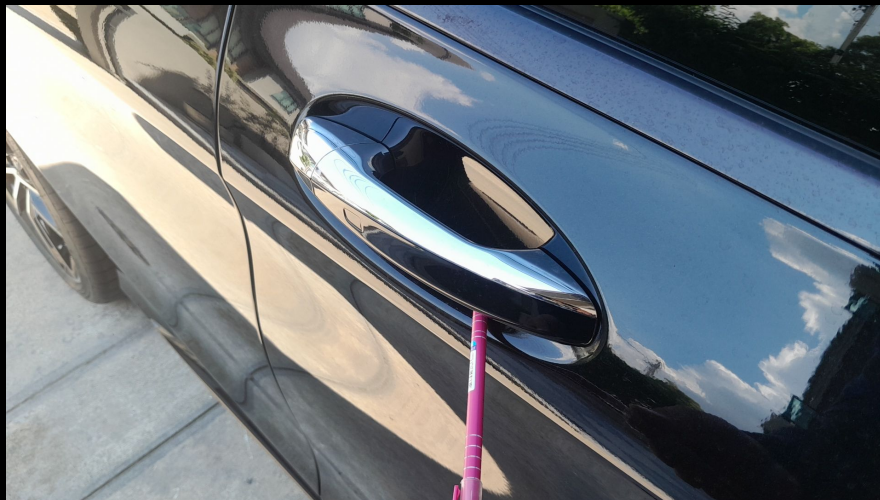
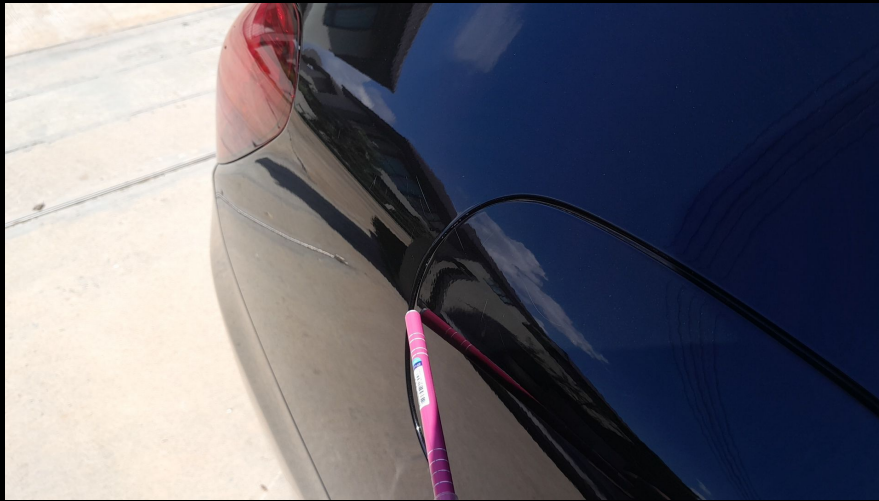
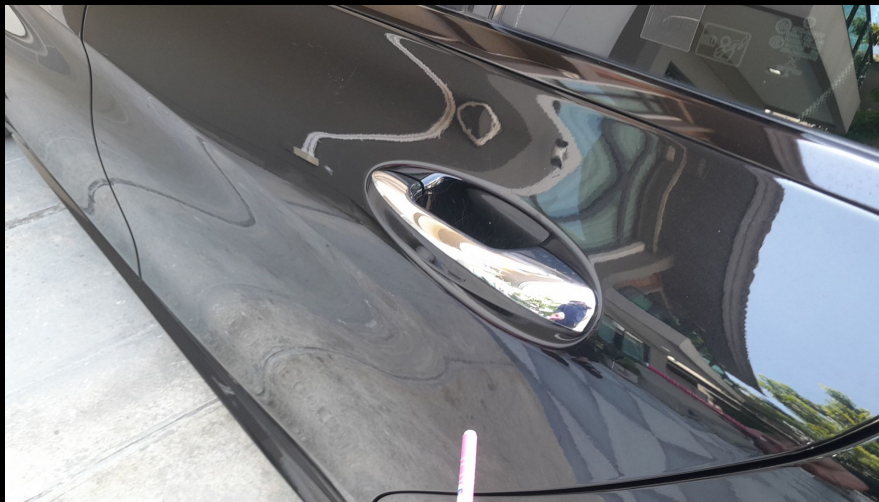
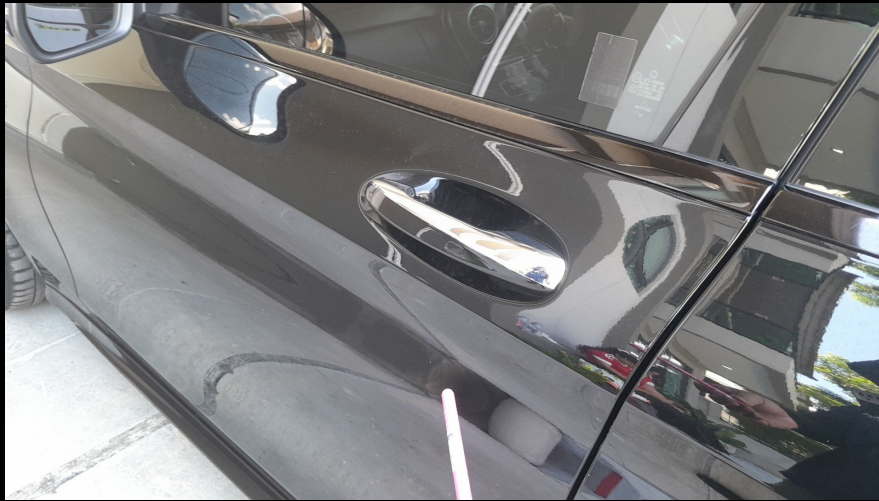
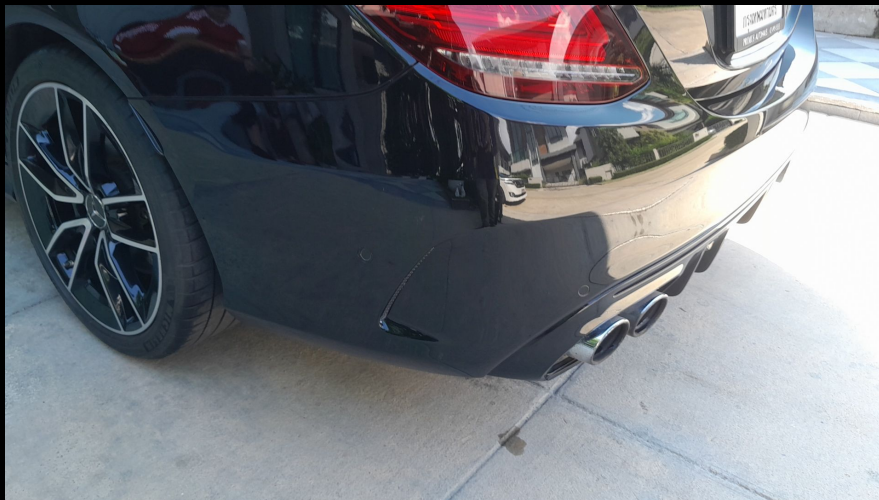
**Vehicle Defect Notices**

**Inspector :** ภายนอก(Exterior) : การตรวจสภาพภายนอกโดยรวมพบหลักฐานการซ่อมแซมทำสีมาบางชิ้น / สเกิร์ตล่างซ้ายรอยถลอกแฉิมสี / รั้วรอยถลอกรอบคัน / สภาพยางปกติทั้ง4เส้น ปี 22 ภายใน(Interior) : ภายในเบาะหน้าขวาเป็นรอยถลอก / พวงมาลัยเป็นรอยถลอก / อุปกรณ์ไฟฟ้า แอร์ วิทยุFM ใช้งานได้สมบูรณ์ครบปกติ เครื่องยนต์(Engine) : เครื่องยนต์ทำงานได้ปกติ ,วิเคราะห์ปัญหาด้วยเครื่อง OBDII พบสิ่งผิดปกติ U012287 = เกี่ยวกับระบบสื่อสารกับเคสอื่นทำงานบกพร่อง (ไม่ได้ทดสอบขับขึ้น) โครงสร้าง(Frame) : อุบัติเหตุไม่มี ,โครงสร้างหลักปกติ ไม่มีการซ่อมแซมโครงสร้าง หรือมีการชนถึงโครงสร้าง

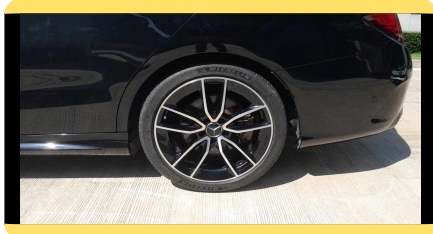
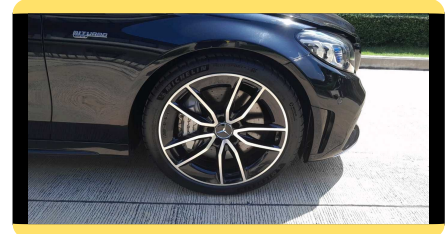
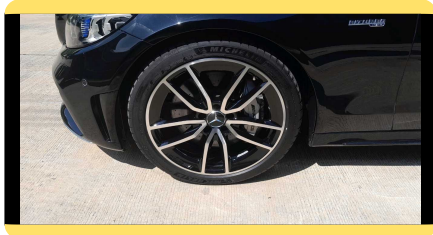
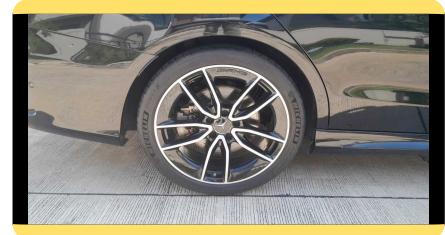
#### Tire Condition Report

| Conditions Report | Tire Status | Date Code | Tire Depth(mm) |
|---|---|---|---|
| 1. Front Left Tire Condition | Normal | 3122 | 5 |
| 2. Front Right Tire Condition | Normal | 4123 | 5 |
| 3. Back Left Tire Condition | Normal | 3222 | 5 |
| 4. Back Right Tire Condition | Normal | 5021 | 5 |

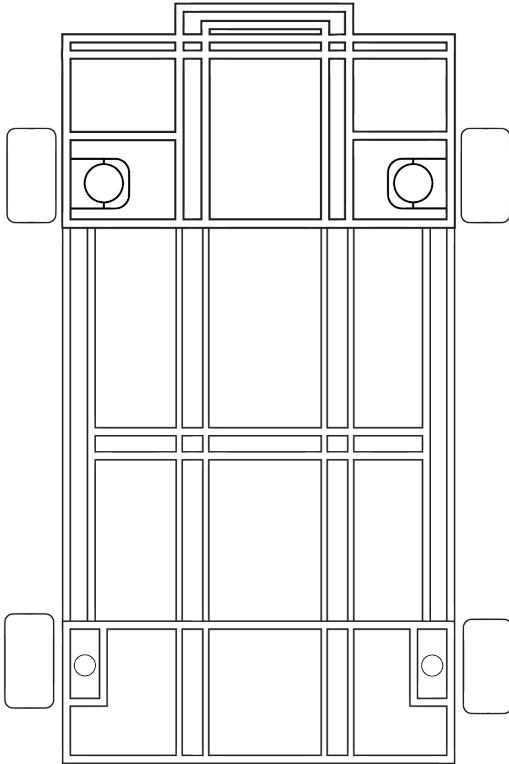
Chassis Report

| Chassis Damage Level | No Damage |

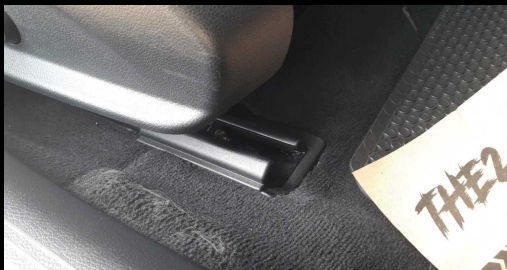
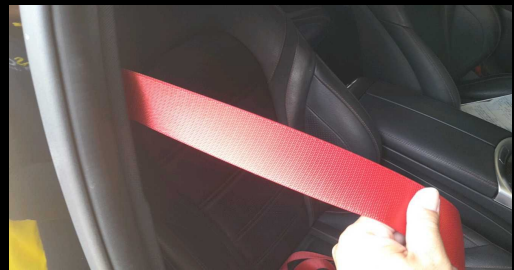
Flood Report

No

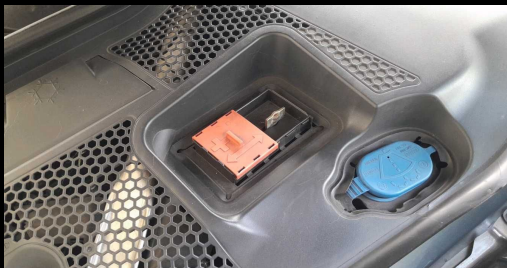
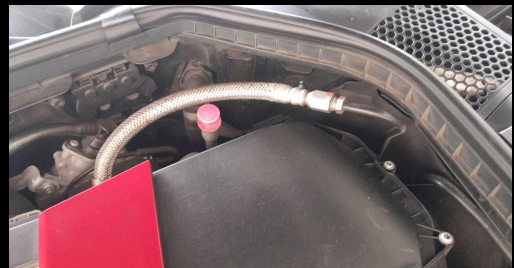
Fire Report

No
