# Preowned Vehicle Inspection Report

| Tel : | | Schic Inspection ID : | LEMON24100354 |

| Brand | MERCEDES BENZ | Model year | 2019 |
| Model | E220 | Engine Code - No. | 65492080561122 |

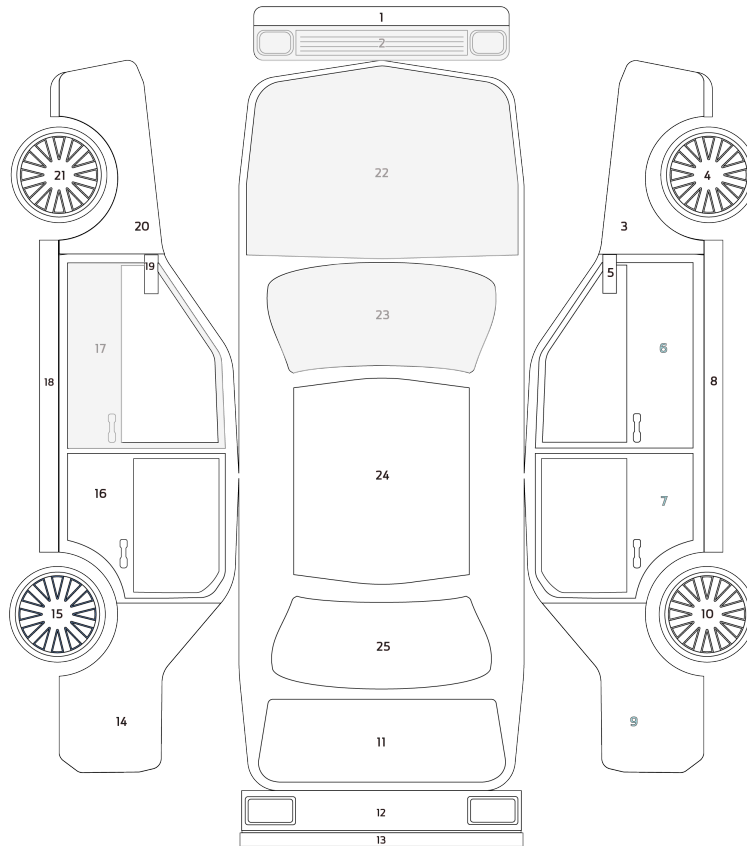
**Exterior Inspection Points**

| 2. Front Bumper | O (S1) | 15. Left Wing Mirror | O |
| 3. Front Right Fender | O | 16. Front windshield | O (Y) |
| 7. Front bonnet | O (D1) | 20. Back Right Wheel | O |
| 13. Front left door | O (S1) | | |

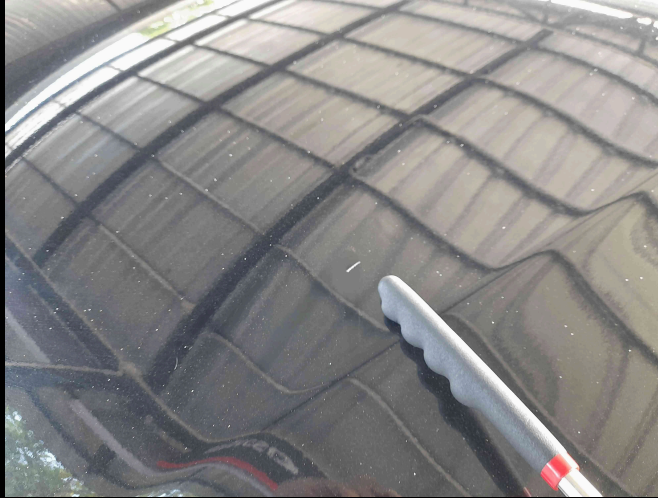
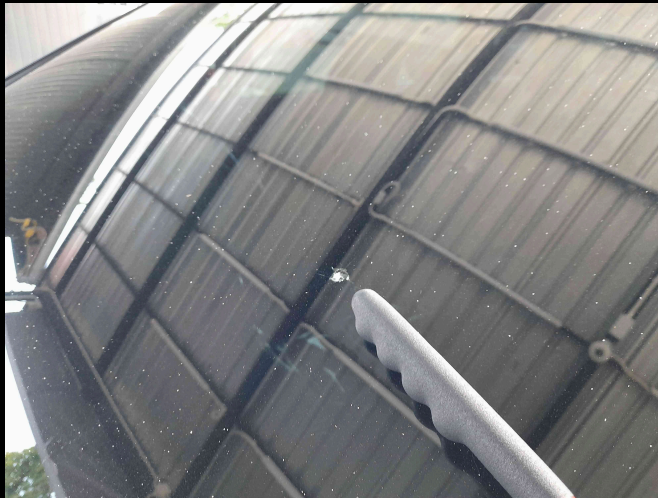
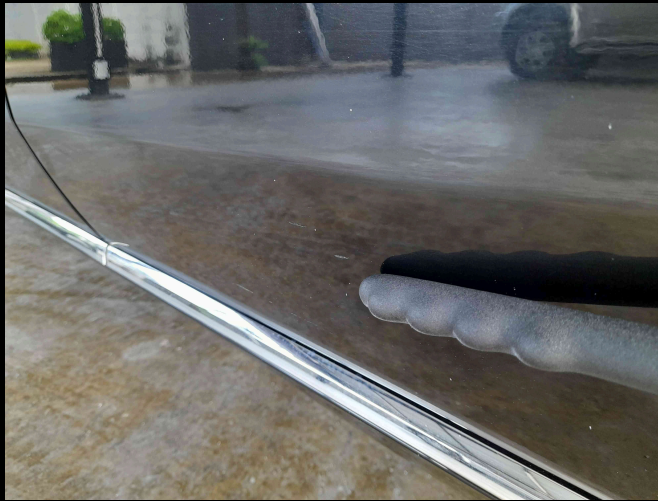
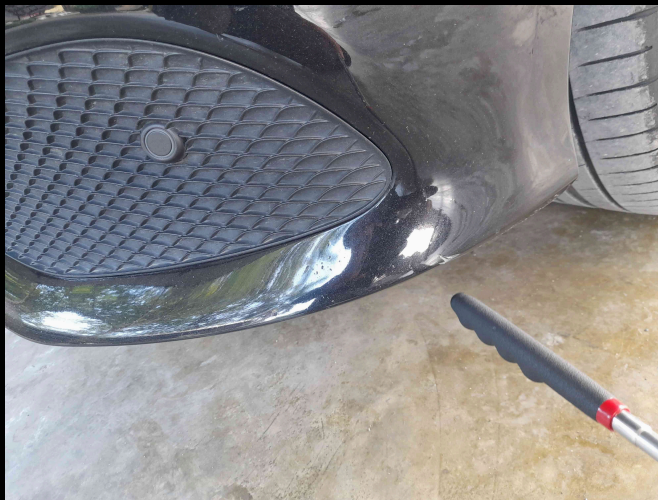
**Vehicle Defect Notices**

**Inspector :** ภายนอก(Exterior) : การตรวจสอบสภาพภายนอกโดยรวมไม่พบหลักฐานการซ่อมแซมทำสี / กระจกหน้าแตก  
ฝากระโปรงหน้าบุบครูดเล็ก กันชนหน้าครูด ประตูหลังซ้ายบุบเล็ก / สภาพยางเสื่อมสภาพ 4 เส้น ภายใน(Interior) :  
ภายในปกติ สะอาดเรียบร้อย , อุปกรณ์ไฟฟ้า แอร์ วิทยุFM ใช้งานได้ตามมาตรฐานครบปกติ เครื่องยนต์(Engine) : เครื่องยนต์  
ทำงานได้ปกติ , วิเคราะห์ปัญหาด้วยเครื่อง OBDII พบสิ่งผิด P060C00 = เกี่ยวกับระบบควบคุมภายในทำงานบกพร่อง  
(ไม่ได้ทดสอบขับขี) โครงสร้าง(Frame) : อุบัติเหตุไม่มี , โครงสร้างหลักปกติ ไม่มีการซ่อมแซมโครงสร้างหรือมีการชนถึง  
โครงสร้าง

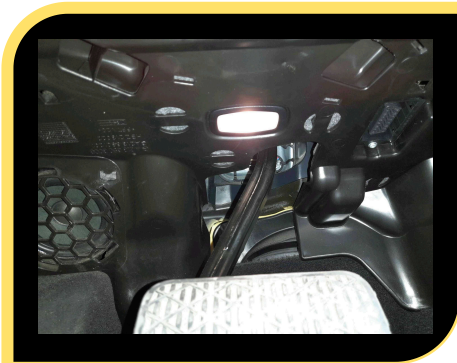
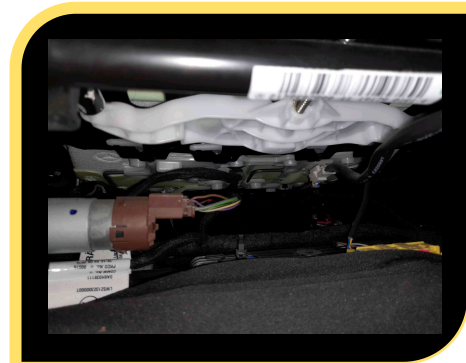
**Flood Report**

Evidence of Flood

No

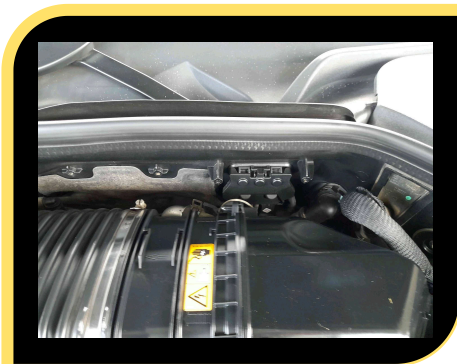
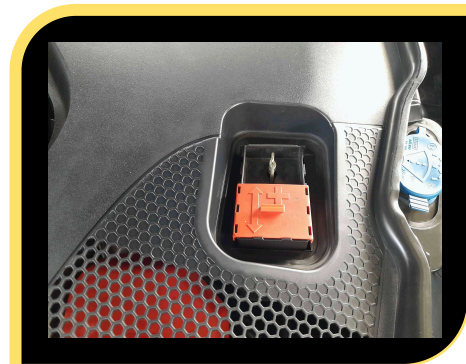
**Fire Report**

Evidence of Fire

No
