# Preowned Vehicle Inspection Report

| Customer Name : | MERCEDES-BENZ MOBILITY (THAILAND) CO., LTD. | Inspection Date : | 2024-11-06 |

| Brand | MERCEDES BENZ | Model year | 2021 |
| Model | GLC300 | Engine Code - No. | 27492031970020 |

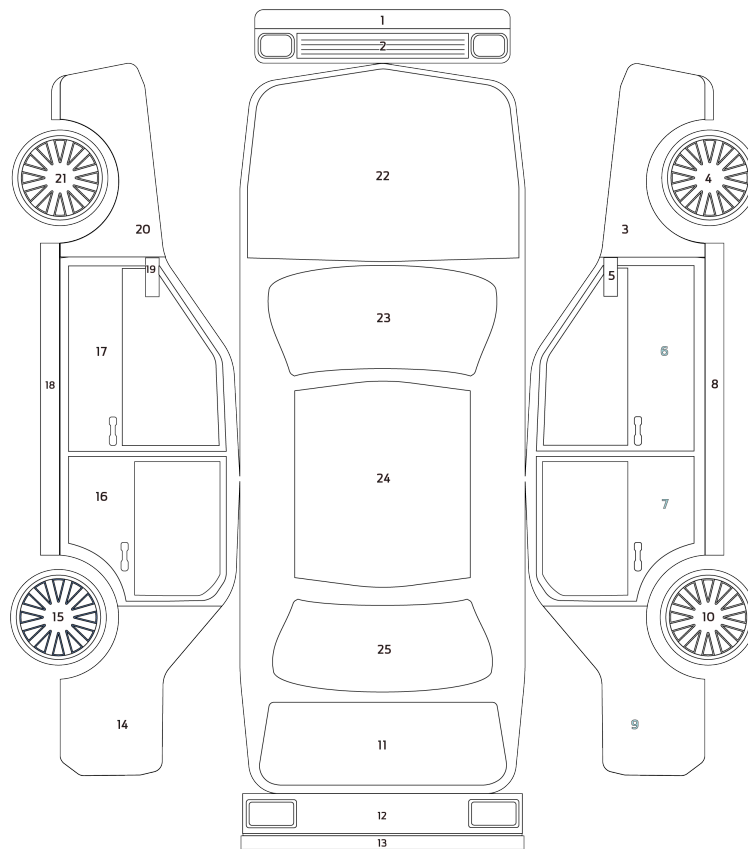
Exterior Inspection Points

| 1. Front Skirt | O | 14. Left Skirt | O |
| 2. Front Bumper | O | 15. Left Wing Mirror | O |
| 3. Front Right Fender | O | 16. Front Windshield | O |
| 4. Front Right Wheel | O | 17. Roof | O |
| 5. Front Left Fender | O | 18. Rear Right Fender | O |
| 6. Front Left Wheel | O | 19. Rear Bonnet | O |
| 7. Front Bonnet | O | 20. Back Right Wheel | O |
| 8. Right Wing Mirror | O | 21. Rear Bumper | O |
| 9. Front Right Door | O | 22. Rear Skirt | O |
| 10. Rear Right Door | O | 23. Rear Left Fender | O |
| 11. Right Skirt | O | 24. Back Left Wheel | O |
| 12. Rear Left Door | O | 25. Back Windshield | O |
| 13. Front Left Door | O | | |

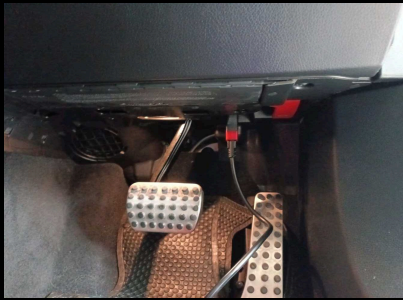
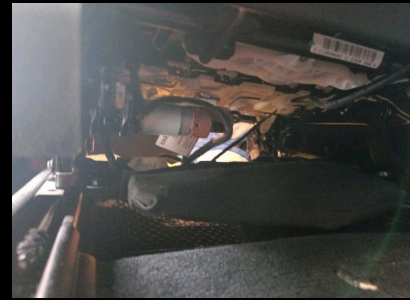
Flood Report

Evidence of Flood

No

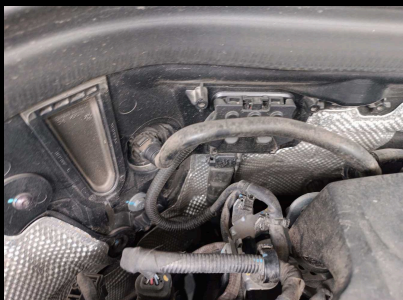
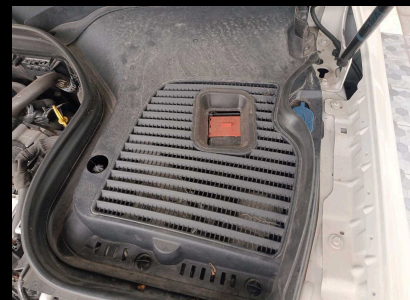
Fire Report

Evidence of Fire

No
