ยี่ห้อ : MERCEDES BENZ รุ่น : C200 เกียร์ : 5  
จังหวัด : Bangkok ปี : 2019 สี : Black  
ป้ายทะเบียน : \_\_\_\_\_ หมายเลขตัวถัง : WDD2053776L051212 เลขไมล์ : 50970  
วันที่ตรวจสอบ : 2024-11-08  
บริษัทที่ตรวจสอบ : LEMONAIDE พนักงานที่ตรวจสอบ : สุทธภัทร วรรณจินดา

# Preowned Vehicle Inspection Report

| Customer Name : | MERCEDES-BENZ MOBILITY (THAILAND) CO., LTD. | Inspection Date : | 2024-11-08 |

| Brand | MERCEDES BENZ | Model year | 2019 |

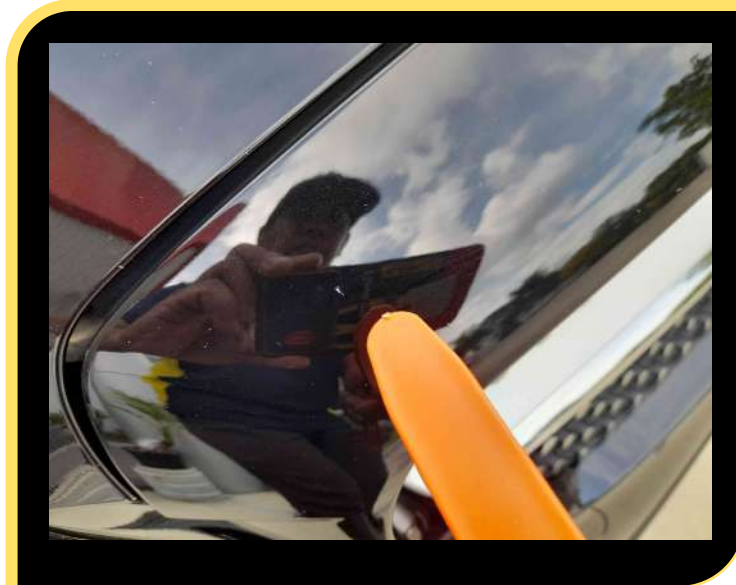
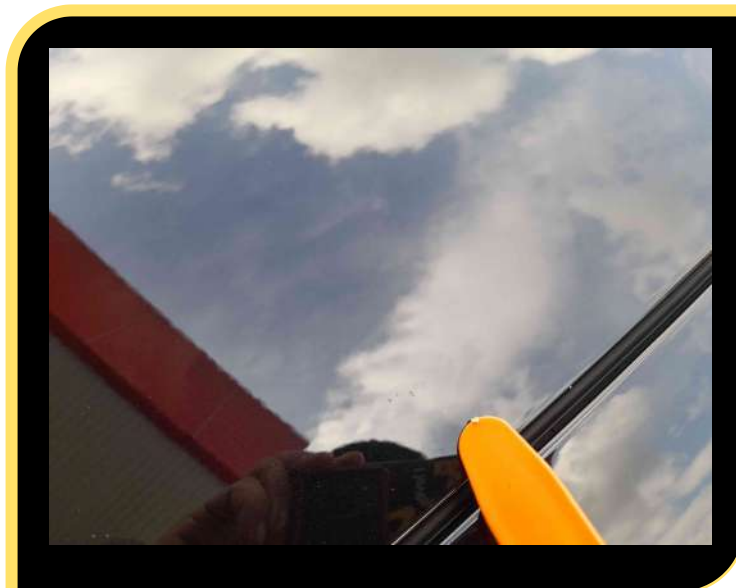
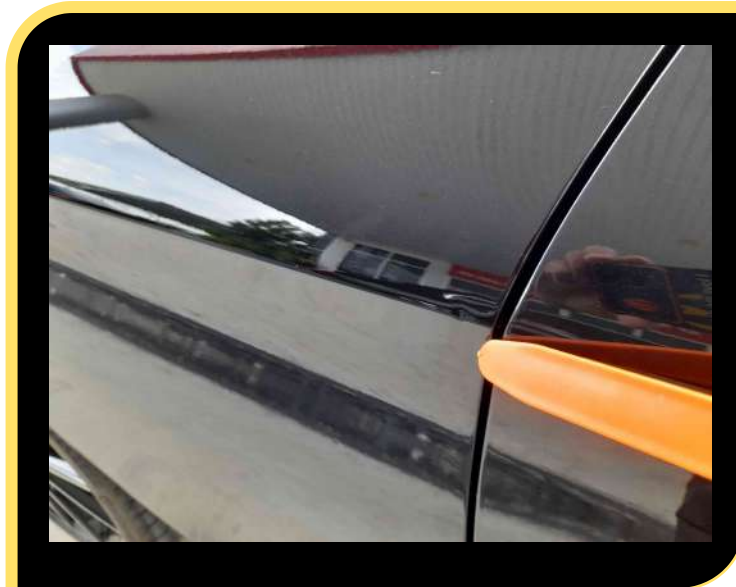
Vehicle Defect Notices

| 7. Front Bumper | O (G1) | 22. Roof | O |
| 8. Front Right Fender | O | 23. Rear right fender | O (D1) |

**Inspector :** ภายนอก(Exterior) : การตรวจสอบสภาพภายนอกโดยรวมไม่พบหลักฐานการซ่อมแซมทำสี ฟากระโปรงหน้า สะเก็ดหินกันชนหน้าสะเก็ดหิน / สภาพยางปกติทั้ง4เส้น ปี22 ภายใน(Interior) : ภายใน ผ้าหลังคามีคราบย่นต์ ,อุปกรณ์ไฟฟ้า แอร์ วิทยุFM ใช้งานได้ตามมาตรฐานครบปกติ เครื่องยนต์(Engine) : เครื่องยนต์ทำงานได้ปกติ ,วิเคราะห์ปัญหาด้วยเครื่อง OBDII ไม่พบสิ่งผิดปกติ (ไม่ได้ทดสอบขับขึ้น) โครงสร้าง(Frame) : อุบัติเหตุไม่มี ,โครงสร้างหลักปกติ ไม่มีการซ่อมแซมโครงสร้างหรือมีการชนถึงโครงสร้าง

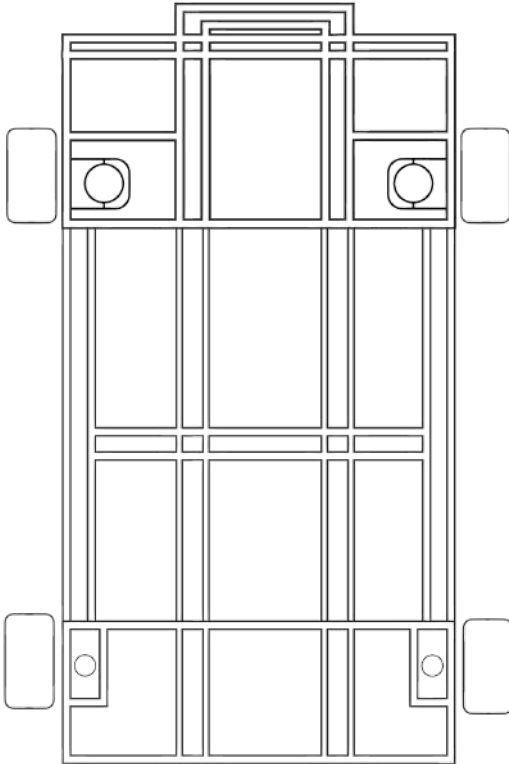
Chassis Report

| No dent in the under carriage | PASS |
| No deform chassis or chassis frame | PASS |
| No visible corrosion on the chassis or chassis frame | PASS |
| No missing part on the chassis frame | PASS |
| Half cut Analysis | PASS |

| Chassis Damage Level | No Damage |

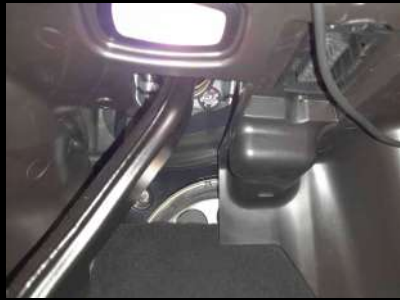
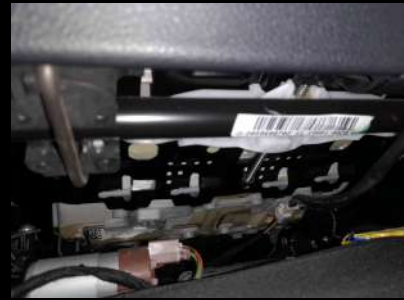
**Flood Report**

Evidence of Flood

No

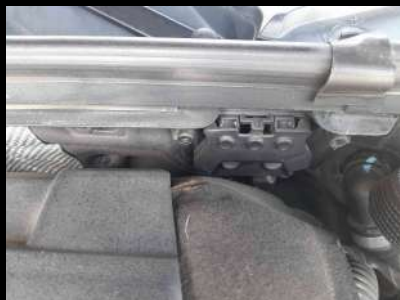
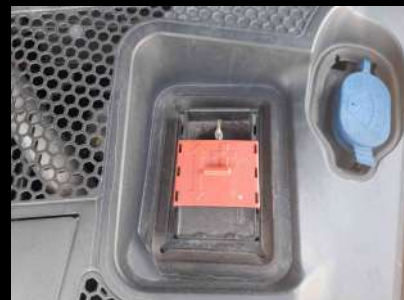
**Fire Report**

Evidence of Fire

No
