ยี่ห้อ : MERCEDES BENZ รุ่น : C220 เครื่อง : 3.6  
 จังหวัด : Bangkok ปี : 2020 สี : Black  
 ป้ายทะเบียน : \_\_\_\_\_ หมายเลขตัวถัง : W1K2050146L061515 เลขโมล์ : 2229  
 วันที่ตรวจสอบ : 2024-09-26  
 บริษัทที่ตรวจสอบ : LEMONAIDE พนักงานที่ตรวจสอบ : แทนรัก ทิพย์อินทร์

# Preowned Vehicle Inspection Report

Customer Name : MERCEDES-BENZ MOBILITY (THAILAND) CO., LTD. Inspection Date : 2024-09-26

Tel : Schic Inspection ID : LEMON24090248

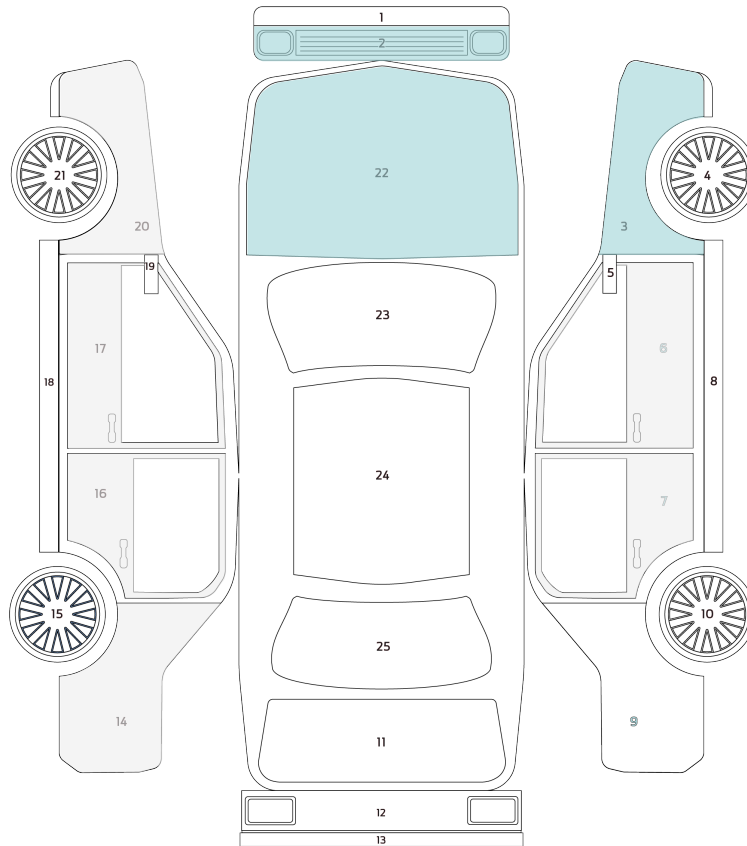
Exterior Inspection Points

| 1. Front Skirt | O | 14. Left Skirt | O |
| 2. Front Bumper | BP | 15. Left Wing Mirror | O |
| 3. Front Right Fender | BP | 16. Front Windshield | O |
| 5. Front Left Fender | O (S1) | 18. Rear Right Fender | O |
| 7. Front bonnet | BP | 20. Back Right Wheel | O |
| 9. Front right door | O (S1) | 22. Rear Skirt | O |
| 10. Rear right door | O (S1) | 23. Rear left fender | O (D1) |
| 12. Rear Left door | O (S1) | 25. Back Windshield | O |
| 13. Front left door | O (S1) | | |

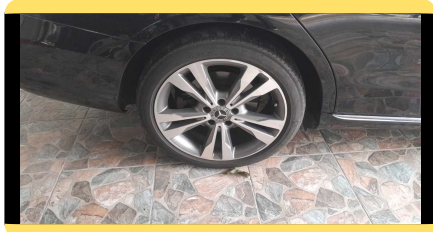
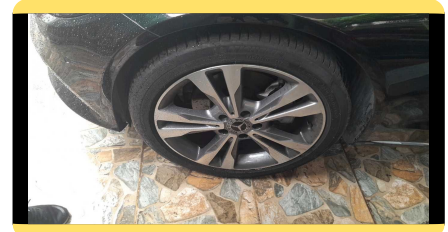
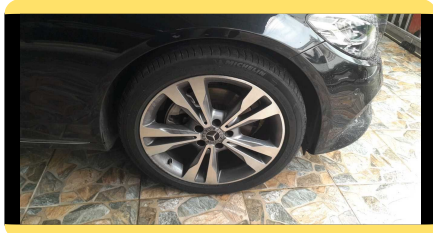
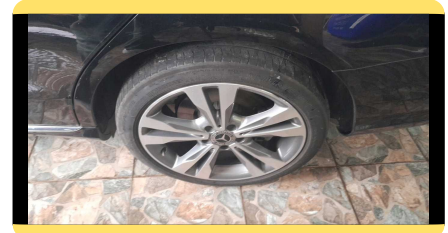
**Tire Condition Report**

| Conditions Report | Tire Status | Date Code | Tire Depth(mm) |
|---|---|---|---|
| 1. Front Left Tire Condition | Worn Down | 4620 | 5 |
| 2. Front Right Tire Condition | Worn Down | 0120 | 4 |
| 3. Back Left Tire Condition | Bald Tire | 0120 | 3 |
| 4. Back Right Tire Condition | Bald Tire | 0120 | 3 |

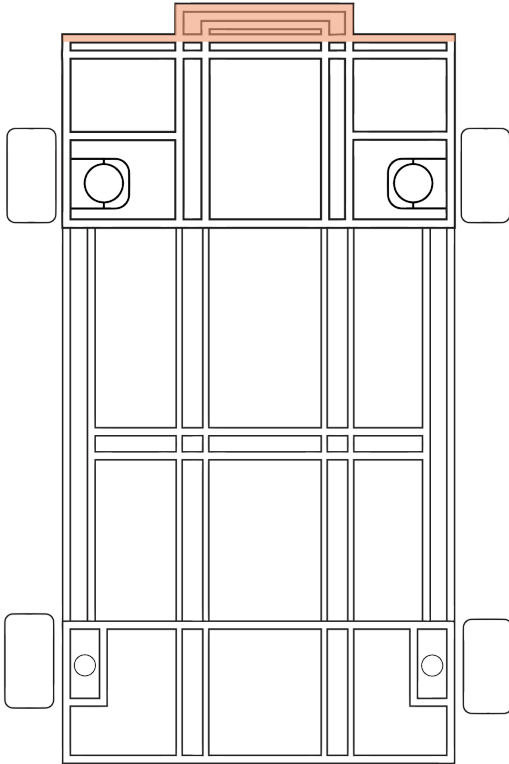
Chassis Report

| Chassis Damage Level | Level A |

**Inspector :** ภายนอก(Exterior) : การตรวจสภาพภายนอกโดยรวมพบหลักฐานการซ่อมแซมทำสีบางชิ้น / รั้วรอยถลอก เล็กน้อย / ฟากระโปรงหน้าและแก้มหน้าขวามีการถอดซ่อม สภาพยาง4เส้น ปี 20 เสื่อมสภาพ ภายใน(Interior) : ภายใน ปกติ สะอาดเรียบร้อย , อุปกรณ์ไฟฟ้า แอร์ วิทยุFM ใช้งานได้สมบูรณ์ครบปกติ เครื่องยนต์(Engine) : เครื่องยนต์ทำงาน ได้ปกติ ,วิเคราะห์ปัญหาด้วยเครื่อง OBDII ไม่พบสิ่งผิดปกติ (ไม่ได้ทดสอบขับขี) โครงสร้าง(Frame) : ขายึดไฟหน้าขวา เสียรูปเล็กน้อย

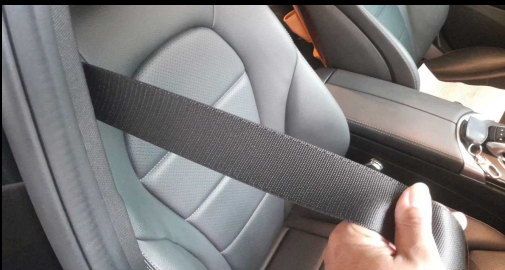
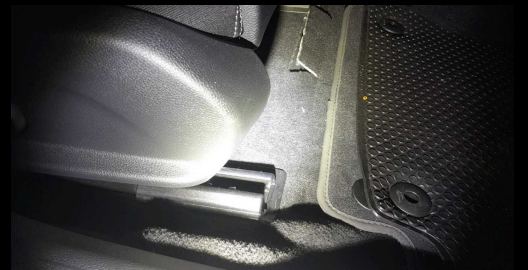
**Flood Report**

Evidence of Flood

No

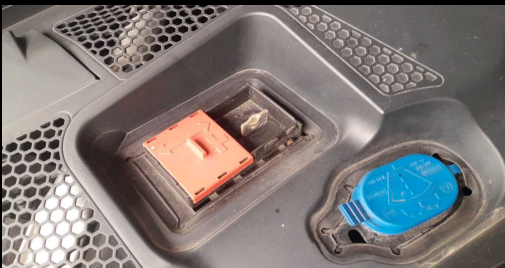
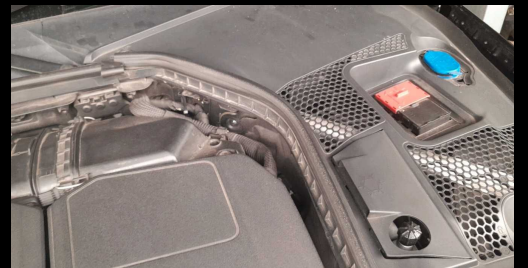
**Fire Report**

Evidence of Fire

No
