ยี่ห้อ : MERCEDES BENZ รุ่น : GLC250 เกียร์ : 5  
 จังหวัด : Bangkok ปี : 2019 สี : Black  
 ป้ายทะเบียน : 9กตจ9515 หมายเลขตัวถัง : WDC2533466L023593 เลขโมล : 72682  
 วันที่ตรวจสอบ : 2024-11-15  
 บริษัทที่ตรวจสอบ : LEMONAIDE พนักงานที่ตรวจสอบ : แทนรัก ทิพย์อินทร์

# Preowned Vehicle Inspection Report

| Tel : | 0873663242 | Schic Inspection ID : | LEMON24110182 |

| Brand | MERCEDES BENZ | Model year | 2019 |

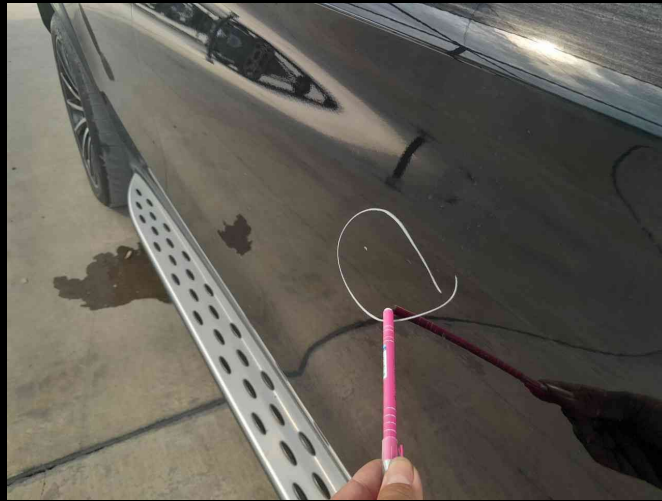
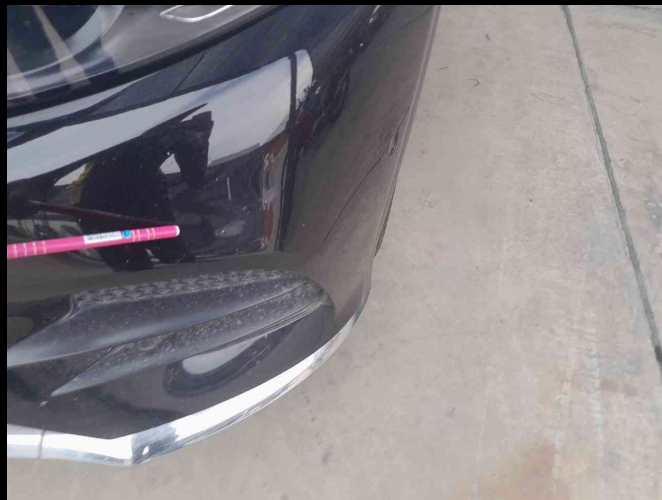
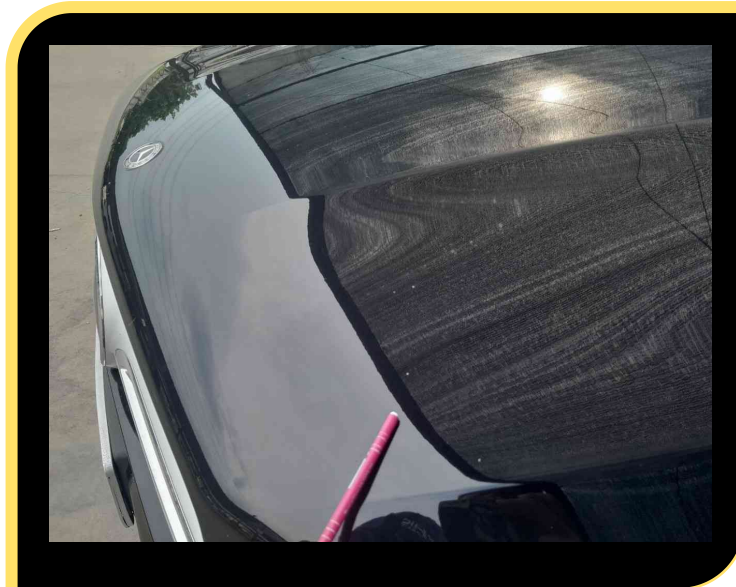
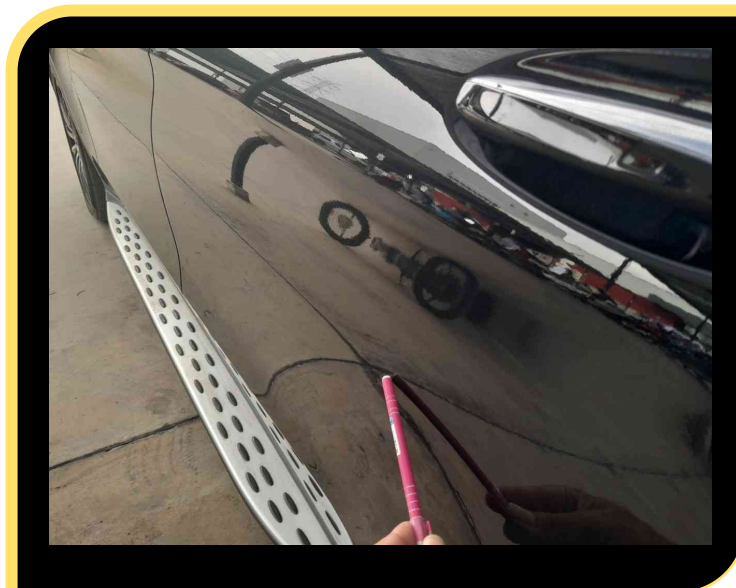
**Vehicle Defect Notices**

| 2. Grille | O | 17. Rear Left door | O (D1,S1) |
| 7. Front Bumper | O (S1) | 22. Roof | O |
| 12. Front bonnet | O (S1) | 27. Rear Skirt | O |
| 14. Front right door | O (D1) | 29. Back Left Wheel | O |

**Inspector :** ภายนอก(Exterior) : การตรวจสอบสภาพภายนอกโดยรวมไม่พบหลักฐานการซ่อมแซมทำสี / รั้วรอยถลอกบุบรอบคัน / สภาพยางทั้ง4เส้น ปี 21 เสื่อมสภาพ ภายใน(Interior) : ภายในเบาะเป็นรอยย่น / สะอาดเรียบร้อย , อุปกรณ์ไฟฟ้า แอร์ วิทยุFM ใช้งานได้ตามมาตรฐานครบปกติ เครื่องยนต์(Engine) : เครื่องยนต์ทำงานได้ปกติ ,วิเคราะห์ปัญหาด้วยเครื่อง OBDII ไม่พบสิ่งผิดปกติ (ไม่ได้ทดสอบขับขี) โครงสร้าง(Frame) : อุบัติเหตุไม่มี ,โครงสร้างหลักปกติ ไม่มีการซ่อมแซมโครงสร้างหรือมีการชนถึงโครงสร้าง

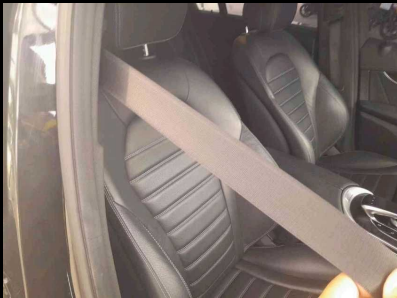
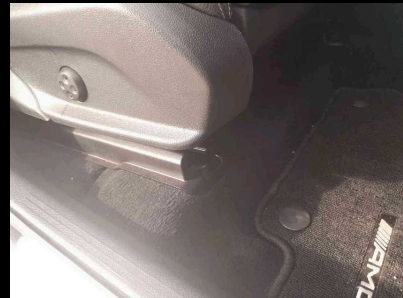
**Flood Report**

Evidence of Flood

No

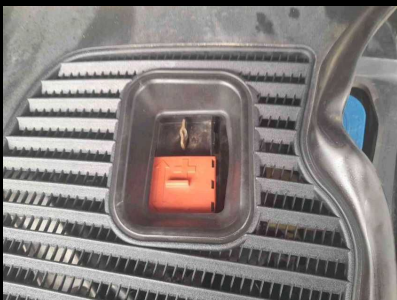
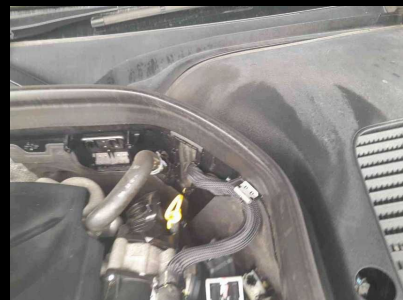
**Fire Report**

Evidence of Fire

No
