ยี่ห้อ : MERCEDES BENZ รุ่น : GLA200 เกียร์ : 5  
 จังหวัด : Bangkok ปี : 2021 สี : Black  
 ป้ายทะเบียน : \_\_\_\_\_ หมายเลขตัวถัง : W1N2477876L000667 เลขไมล์ : 45809  
 วันที่ตรวจสอบ : 2024-11-15  
 บริษัทที่ตรวจสอบ : LEMONAIDE พนักงานที่ตรวจสอบ : โซมมงคล ไพโรเสียง

# Preowned Vehicle Inspection Report

| Customer Name : | MERCEDES-BENZ MOBILITY (THAILAND) CO., LTD. | Inspection Date : | 2024-11-15 |
| Tel : | | Schic Inspection ID : | LEMON24110185 |

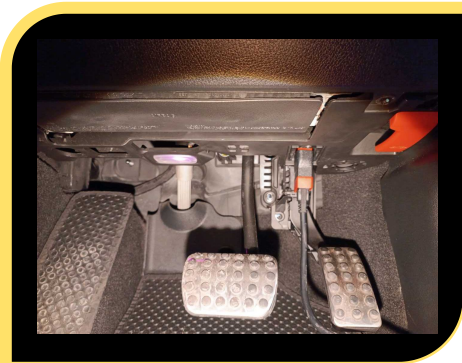
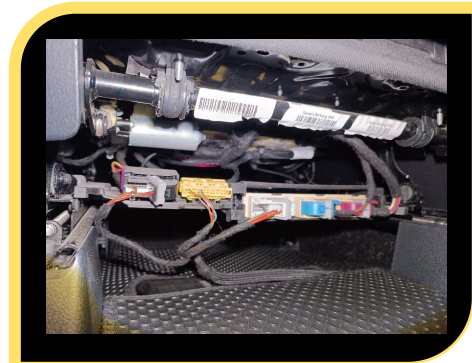
**Flood Report**

Evidence of Flood

No

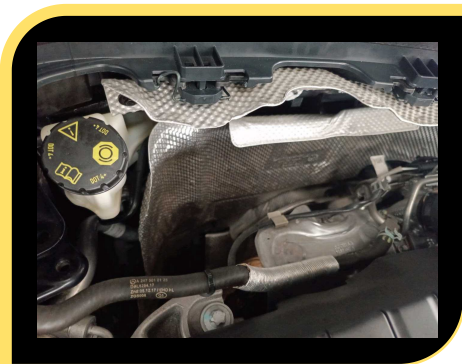
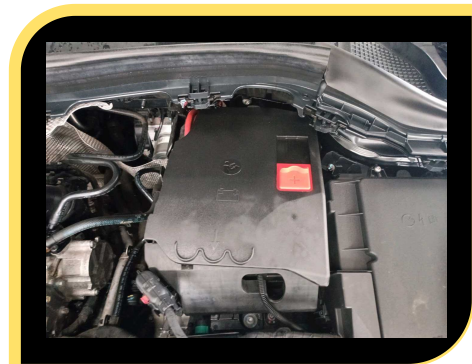
**Fire Report**

Evidence of Fire

No
