ยี่ห้อ : MERCEDES BENZ รุ่น : GLB200 เครื่อง : 4.8  
 จังหวัด : Bangkok ปี : 2020 สี : Black  
 ป้ายทะเบียน : \_\_\_\_\_ หมายเลขตัวถัง : W1N2476872W033985 เลขไมล์ : 74152  
 วันที่ตรวจสอบ : 2024-11-16  
 บริษัทที่ตรวจสอบ : LEMONAIDE พนักงานที่ตรวจสอบ : วันชัย อัม โชนาม

# Preowned Vehicle Inspection Report

| Customer Name : | MERCEDES-BENZ MOBILITY (THAILAND) CO., LTD. | Inspection Date : | 2024-11-16 |
| Tel : | | Schic Inspection ID : | LEMON24110197 |

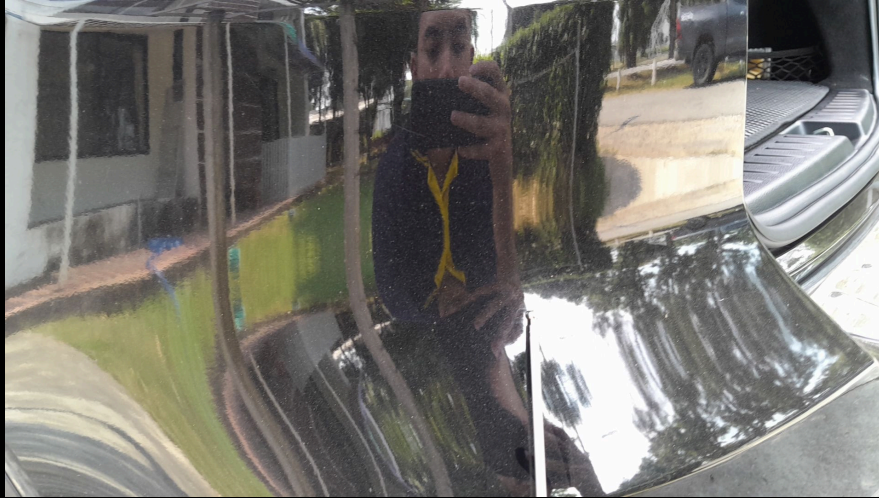
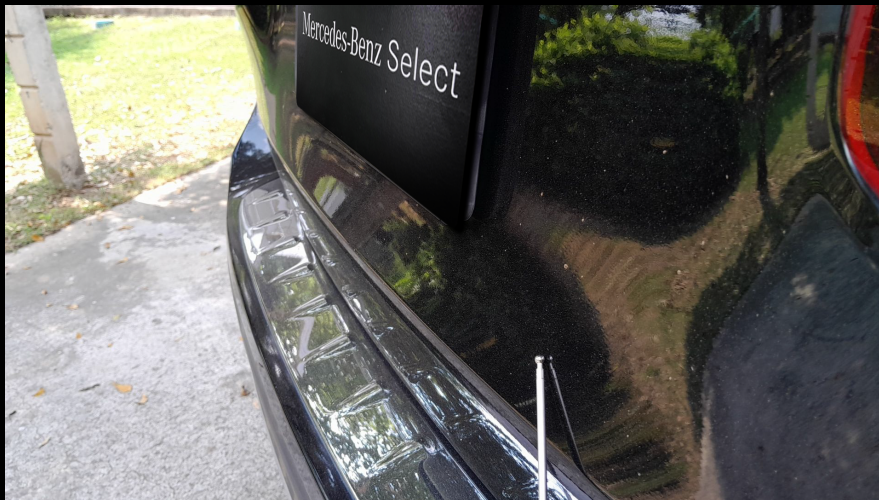
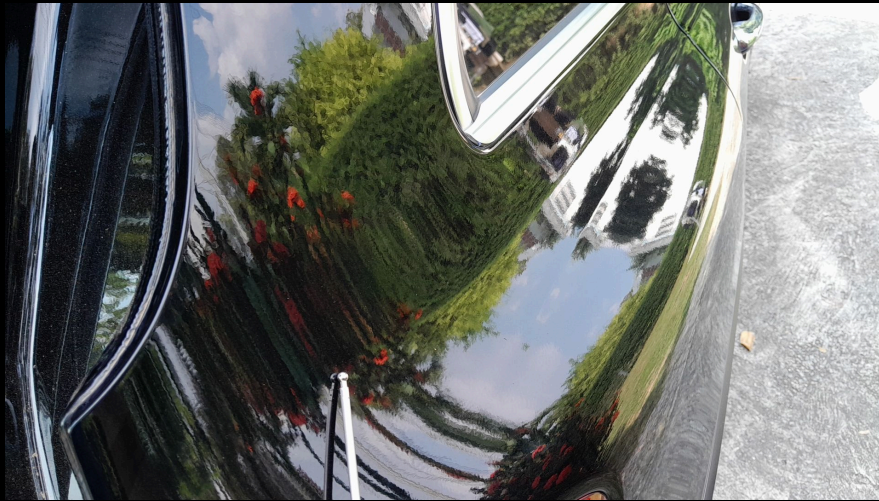
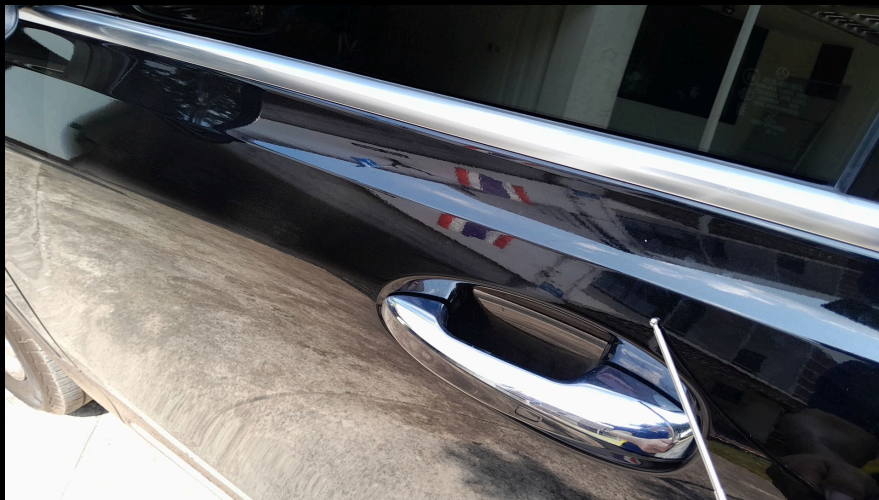
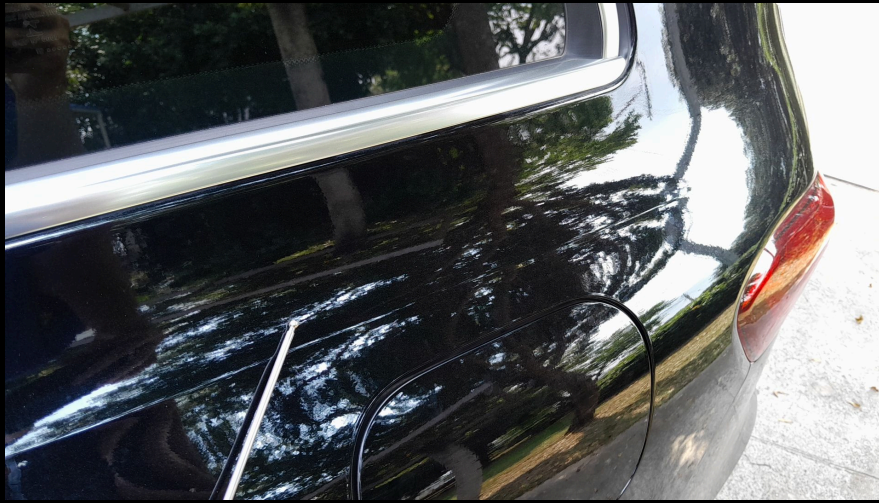
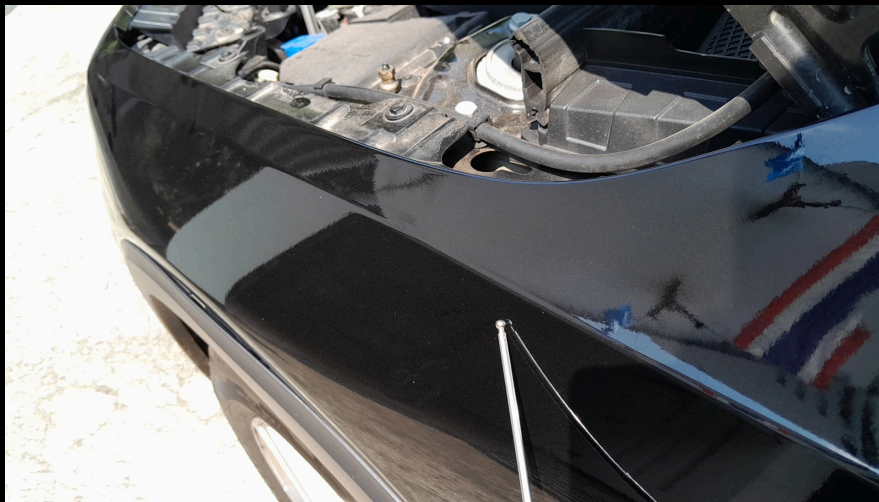
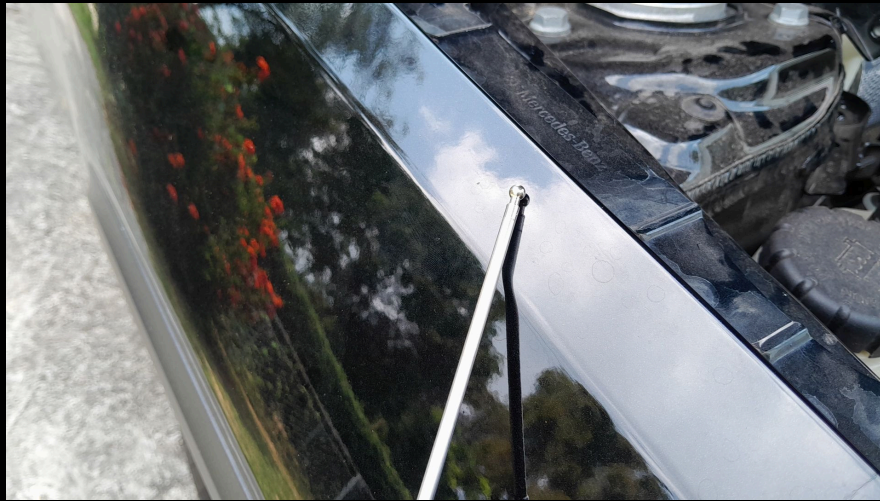
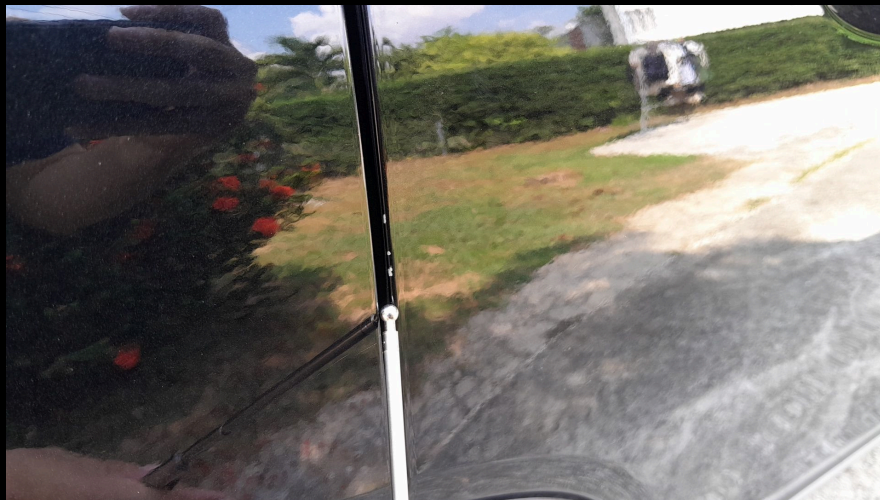
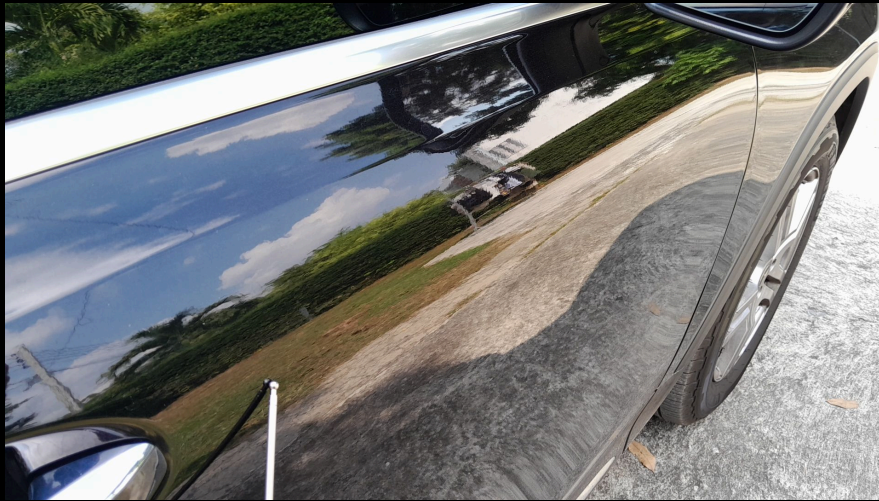
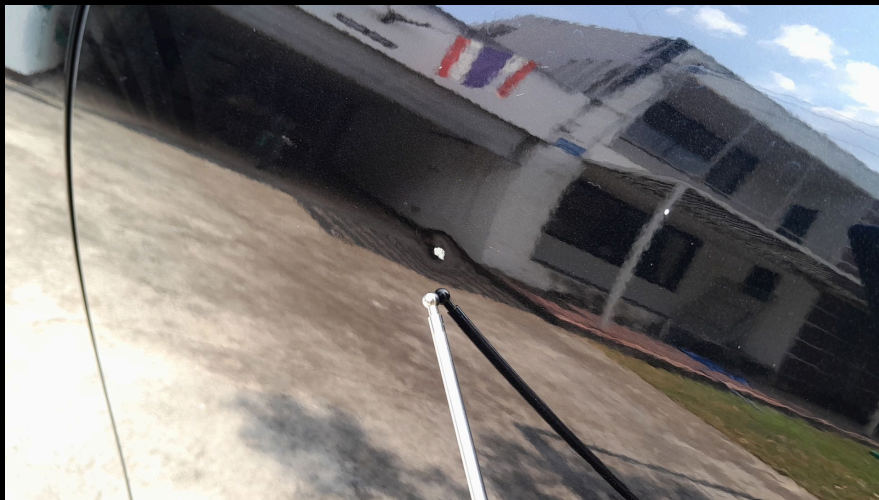
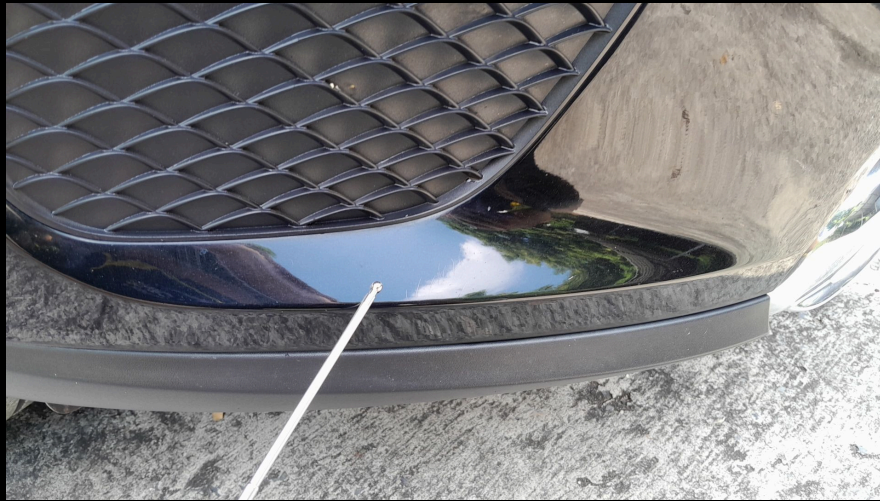
**Vehicle Defect Notices**

| 2. Grille | O | 17. Rear Left door | BP (D1) |
| 15. Rear right door | BP (S1) | 30. Back Windshield | O |

**Inspector :** ภายนอก(Exterior) : การตรวจสอบสภาพภายนอกโดยรวมรถเก็บสีรอบคัน ประตูหลังซ้ายมีรอยบุบ / สภาพยางปกติทั้ง4เส้น ปี24 ภายใน(Interior) : ผ้าหลังคามีคราบสกปรกเล็กน้อย เบาะนั่งหน้าขวาออยหนิงแตก  
เครื่องยนต์(Engine) : เครื่องยนต์ทำงานได้ปกติ ,วิเคราะห์ปัญหาด้วยเครื่อง OBDII พบสิ่งผิดปกติ U300A86  
U0427FD = เกี่ยวระบบจุดระเบิดทำงานบกพร่อง ไฟเครื่องยนต์โชว์หน้าปัด (ไม่ได้ทดสอบขับขี่) โครงสร้าง(Frame) :  
โครงสร้างหลักปกติ

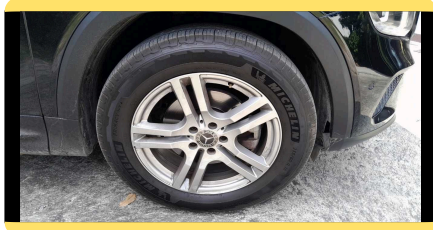
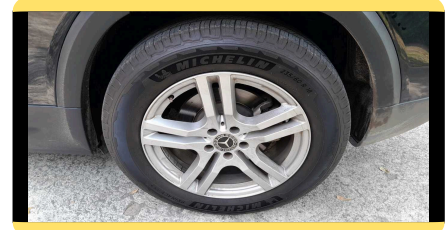
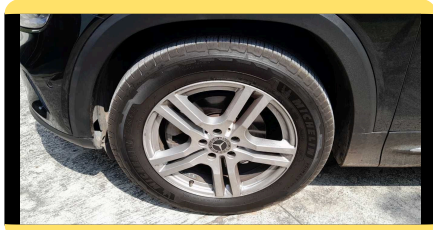
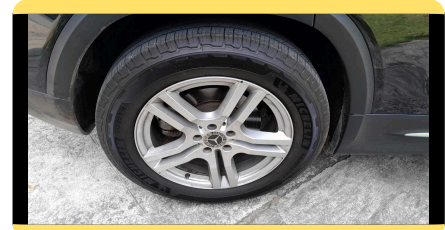
### Tire Condition Report

| Conditions Report | Tire Status | Date Code | Tire Depth(mm) |
|---|---|---|---|
| 1. Front Left Tire Condition | Normal | 0724 | 6 |
| 2. Front Right Tire Condition | Normal | 0724 | 6 |
| 3. Back Left Tire Condition | Normal | 0824 | 6 |
| 4. Back Right Tire Condition | Normal | 0724 | 6 |
