ยี่ห้อ : MERCEDES BENZ รุ่น : GLC300 เครื่อง : 2.9  
 จังหวัด : Bangkok ปี : 2020 สี : Black  
 ป้ายทะเบียน : \_\_\_\_\_ หมายเลขตัวถัง : W1N2539536L031517 เลขโมล : 99439  
 วันที่ตรวจสอบ : 2024-11-16  
 บริษัทที่ตรวจสอบ : LEMONAIDE พนักงานที่ตรวจสอบ : สุวัฒน์ ทองพิมพ์

# Preowned Vehicle Inspection Report

| Tel : | | Schic Inspection ID : | LEMON24110193 |

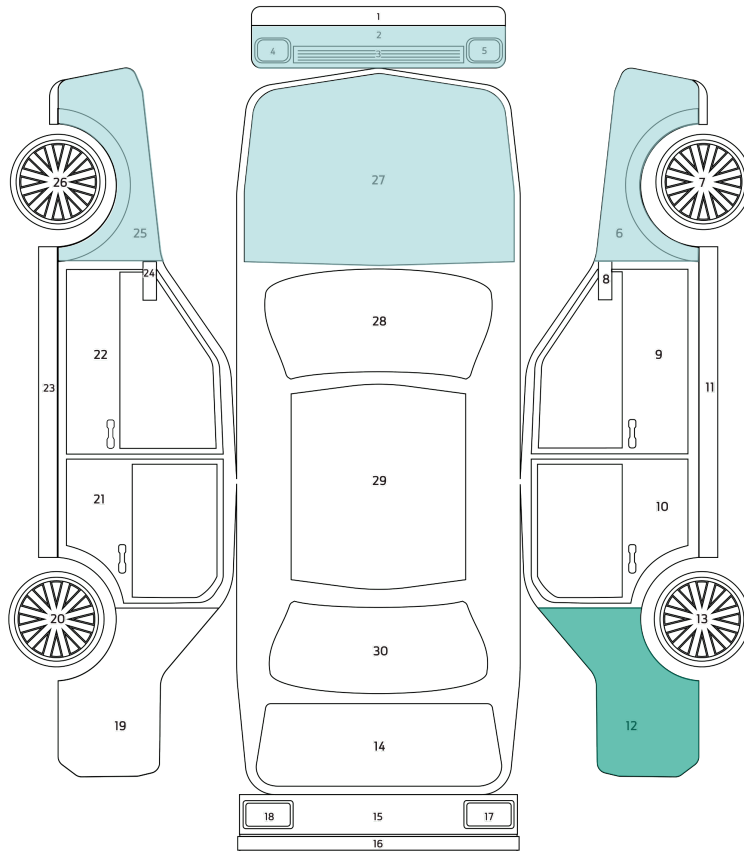
Exterior Inspection Points

| 7. Front Bumper | BP | 22. Roof | O |
| 8. Front Right Fender | BP | 23. Rear right fender | N |
| 10. Front Left Fender | BP | 25. Back Right Wheel | O |
| 12. Front bonnet | BP | 27. Rear Skirt | O |

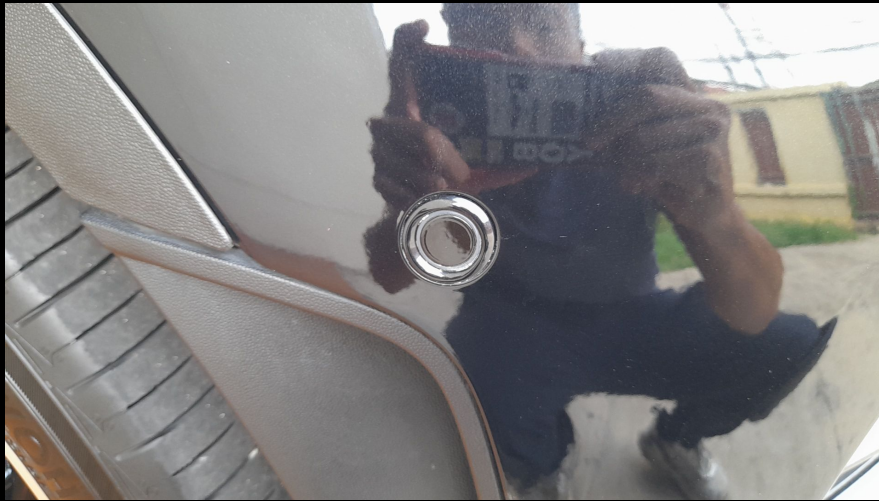
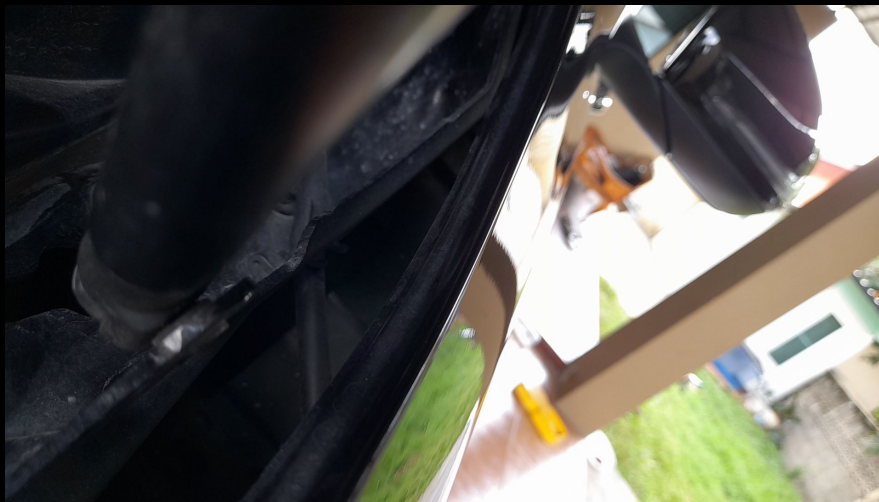
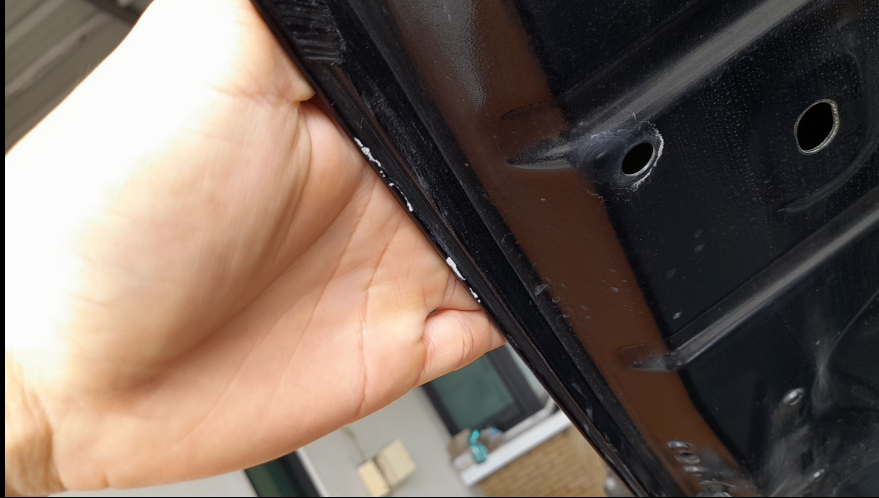
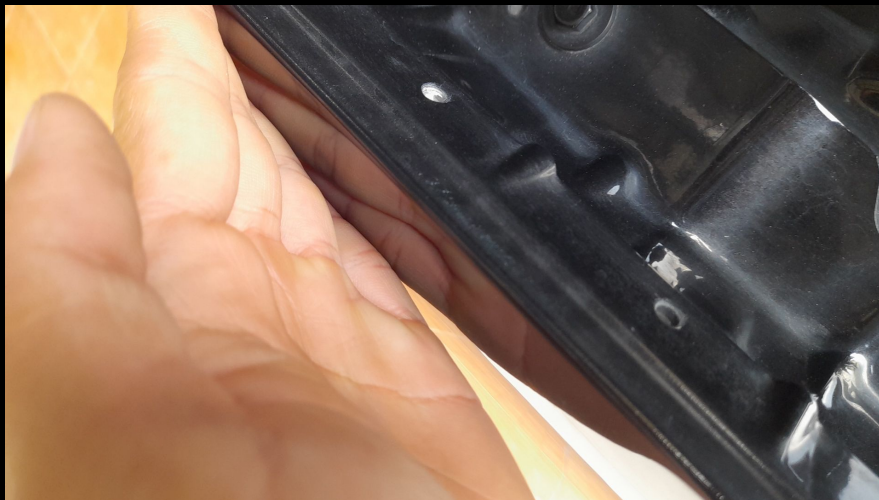
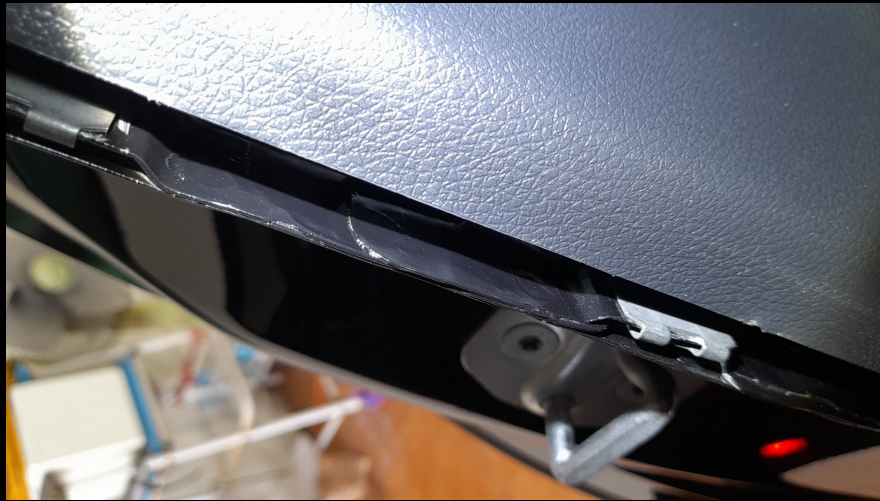
Vehicle Defect Notices

**Inspector :** ภายนอก(Exterior) : การตรวจสอบสภาพภายนอกโดยรวมพบหลักฐานการซ่อมแซมทำสีมาบางชิ้น / สภาพยางปกติทั้ง4เส้น24 ภายใน(Interior) : ภายในปกติ สะอาดเรียบร้อย , อุปกรณ์ไฟฟ้า แอร์ วิทยุFM ใช้งานได้ตามมาตรฐานครบปกติ  
เครื่องยนต์(Engine) : วิเคราะห์ปัญหาด้วยเครื่อง OBDII พบสิ่งผิดปกติ P012800 = เกี่ยวกับอุณหภูมิน้ำหล่อเย็นต่ำ (ไม่ได้ทดสอบขับ) โครงสร้าง(Frame) : เปลี่ยนบังโคลนหลังขวา

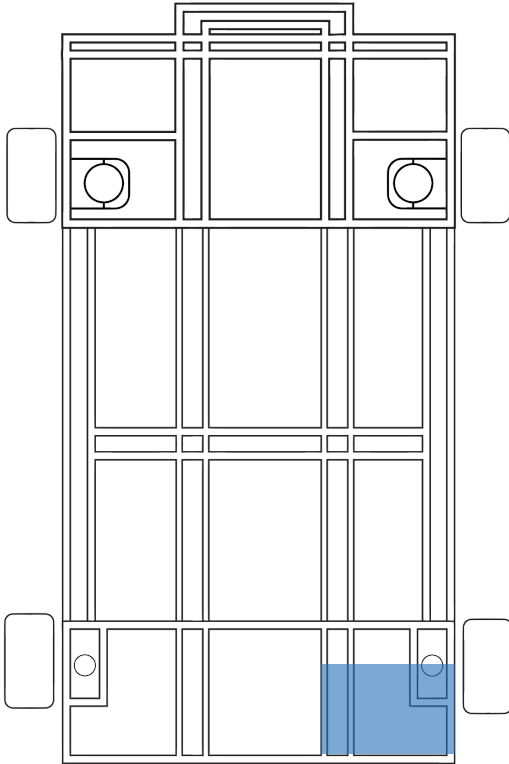
Chassis Report

| Chassis Damage Level | Level B |
