ยี่ห้อ : MERCEDES BENZ รุ่น : GLC220 เกียร์ : 5  
 จังหวัด : Chon Buri ปี : 2021 สี : Black  
 ป้ายทะเบียน : \_\_\_\_\_ หมายเลขตัวถัง : W1N2539146L036630 เลขโมล์ : 49978  
 วันที่ตรวจสอบ : 2024-12-23  
 บริษัทที่ตรวจสอบ : LEMONAIDE พนักงานที่ตรวจสอบ : โซมมงคล ไพโรเสียง

# Preowned Vehicle Inspection Report

| Customer Name : | MERCEDES-BENZ MOBILITY (THAILAND) CO., LTD. | Inspection Date : | 2024-12-23 |
| Tel : | | Schic Inspection ID : | LEMON24120244 |

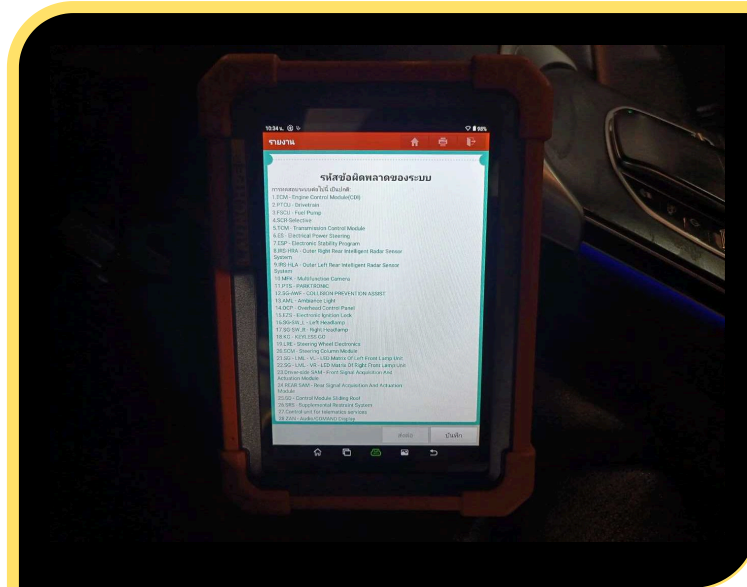
**OBD Vehicle Health Analysis**

เครื่องยนต์(Engine) : เครื่องยนต์ทำงานได้ปกติ , วิเคราะห์ปัญหาด้วยเครื่อง OBDII ไม่พบสิ่งผิดปกติ (ไม่ได้ทดสอบขับขี)

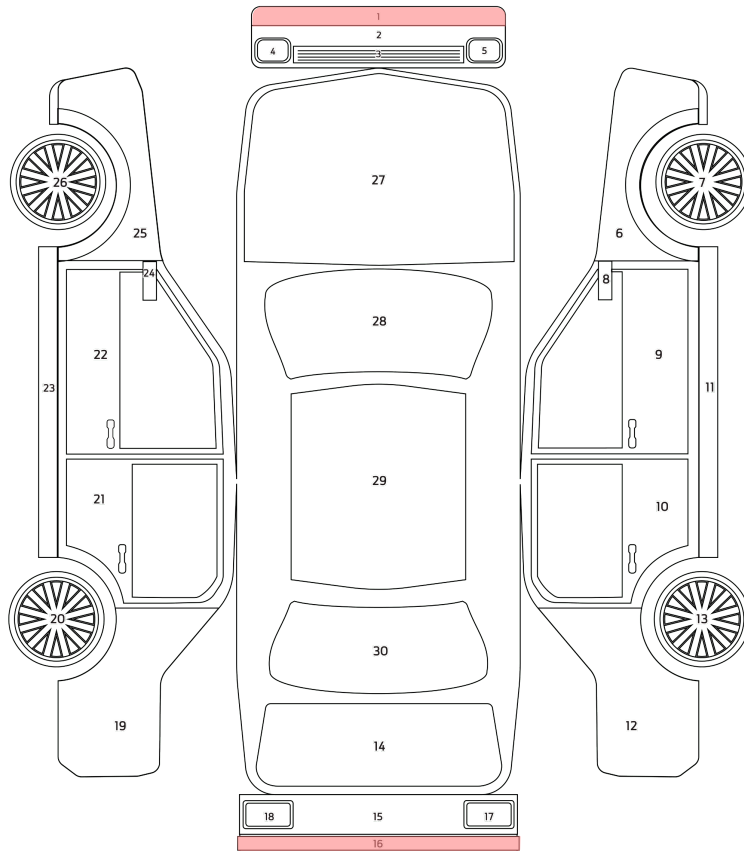
Exterior Inspection Points

**Inspector :** ภายนอก(Exterior) : การตรวจสอบสภาพภายนอกโดยรวมไม่พบหลักฐานการซ่อมแซมทำสี / สภาพยางปกติ

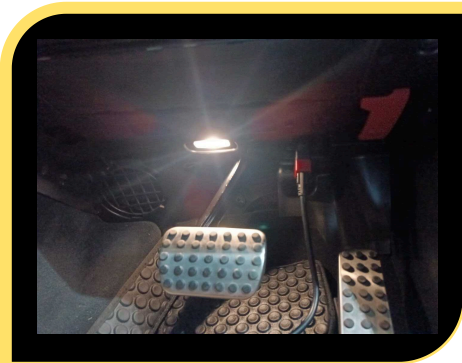
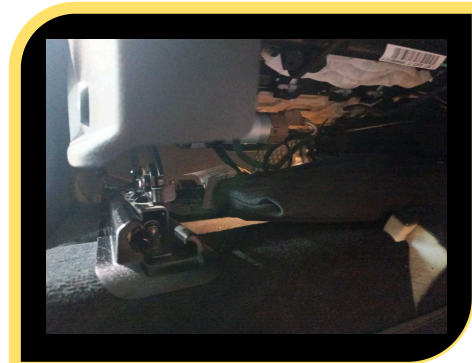
Flood Report

Evidence of Flood

No

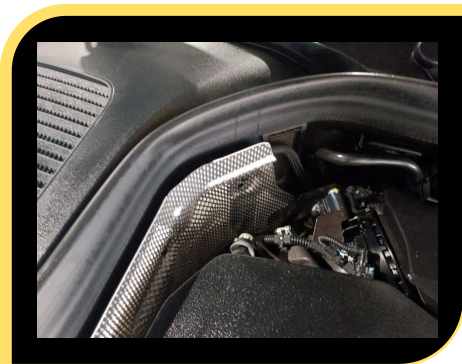
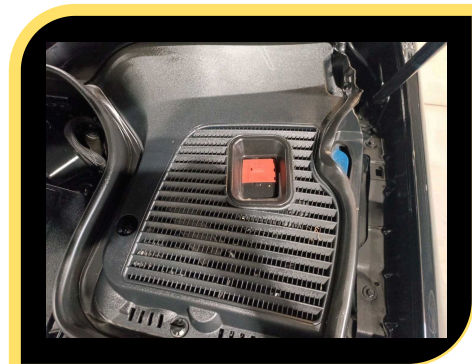
Fire Report

Evidence of Fire

No
