# Preowned Vehicle Inspection Report

| Customer Name : | MERCEDES-BENZ MOBILITY (THAILAND) CO., LTD. | Inspection Date : | 2024-12-23 |

| Brand | MERCEDES BENZ | Model year | 2022 |
| Model | CLS220 | Engine Code - No. | 65492081464937 |

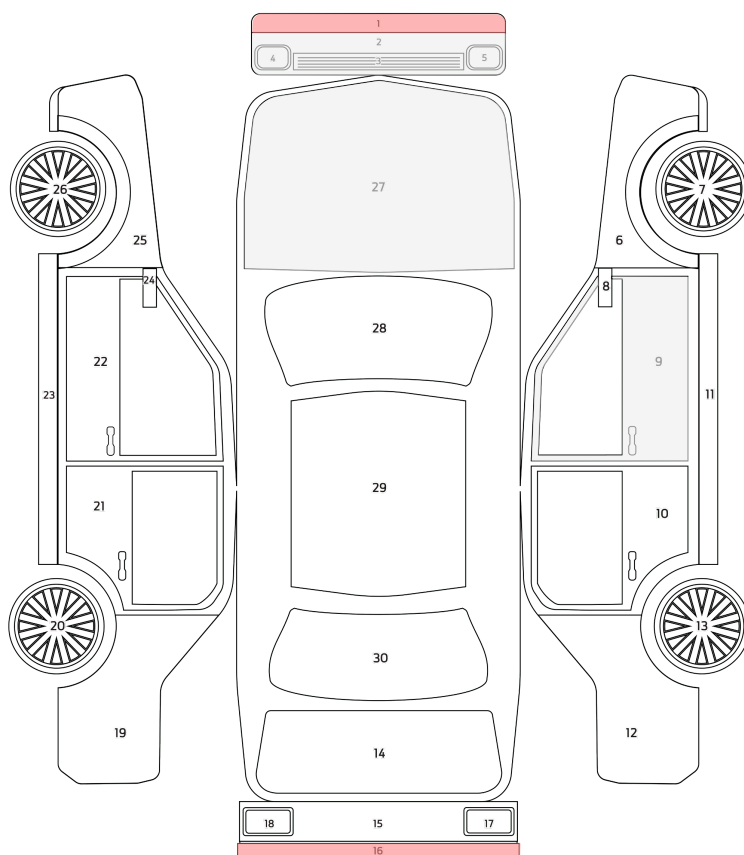
Exterior Inspection Points

| 7. Front Bumper | O (S2) | 22. Roof | O |
| 12. Front bonnet | O (G1) | 27. Rear skirt | N/A |
| 14. Front right door | O (D1) | 29. Back Left Wheel | O |

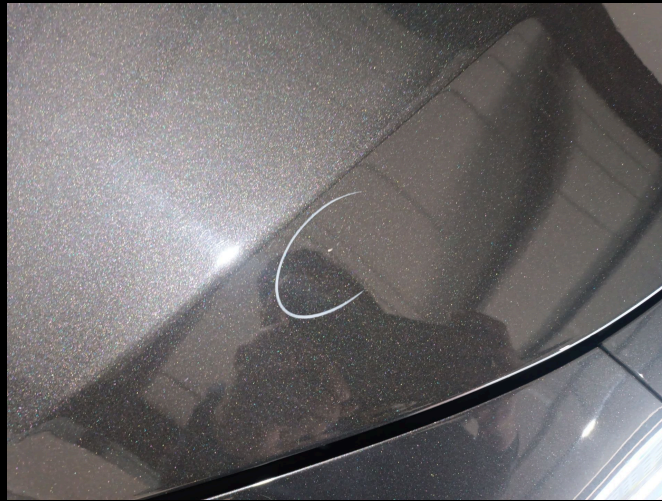
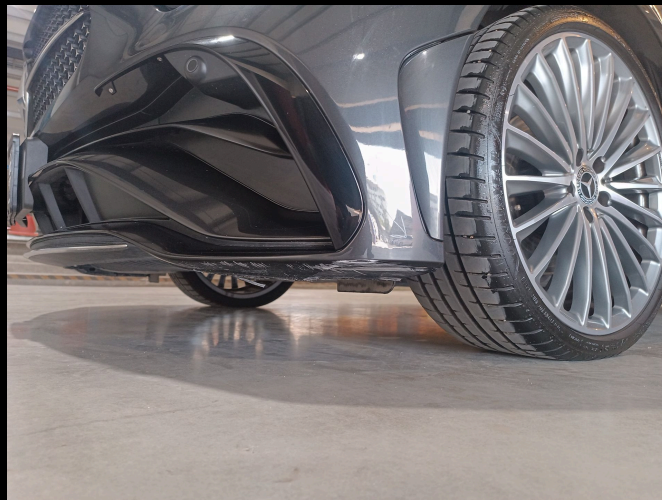
**Vehicle Defect Notices**

**Inspector :** ภายนอก(Exterior) : การตรวจสอบสภาพภายนอกโดยรวมไม่พบหลักฐานการซ่อมแซมทำสี พบรอยถลอกบุบ  
สะเก็ดหินที่ กันชนหน้า,ฝากระโปรงหน้า,ประตูหน้าขวา / สภาพยางปกติทั้ง4เส้น ปี22,23 ภายใน(Interior) : ภายในปกติ  
สะอาดเรียบร้อย ,อุปกรณ์ไฟฟ้า แอร์ วิทยุFM ใช้งานได้สมบูรณ์ครบปกติ เครื่องยนต์(Engine) : เครื่องยนต์ทำงานได้ปกติ  
วิเคราะห์ปัญหาด้วยเครื่อง OBDII ไม่พบสิ่งผิดปกติ (ไม่ได้ทดสอบขับ) โครงสร้าง(Frame) : อุบัติเหตุไม่มี ,โครงสร้าง  
หลักปกติ ไม่มีการซ่อมแซมโครงสร้างหรือมีการชนถึงโครงสร้าง
