ยี่ห้อ : MERCEDES BENZ รุ่น : C43 เกียร์ : 5  
จังหวัด : Bangkok ปี : 2021 สี : Black  
ป้ายทะเบียน : \_\_\_\_\_ หมายเลขตัวถัง : W1K2053646L063581 เลขโมล์ : 39217  
วันที่ตรวจสอบ : 2024-12-23  
บริษัทที่ตรวจสอบ : LEMONAIDE พนักงานที่ตรวจสอบ : โซมมงคล ไพโรเสียง

# Preowned Vehicle Inspection Report

| Brand | MERCEDES BENZ | Model year | 2021 |
| Model | C43 | Engine Code - No. | 27682331135374 |

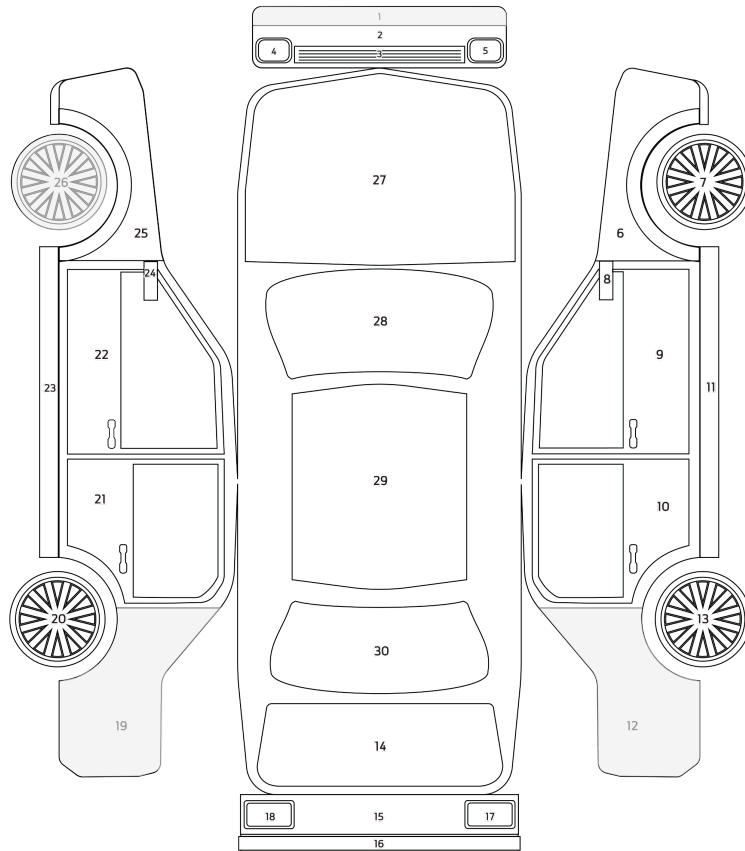
Exterior Inspection Points

| 1. Front Skirt | O (S1) | 16. Right Skirt | O |
| 11. Front Left Wheel | O (S2) | 26. Rear Bumper | O |

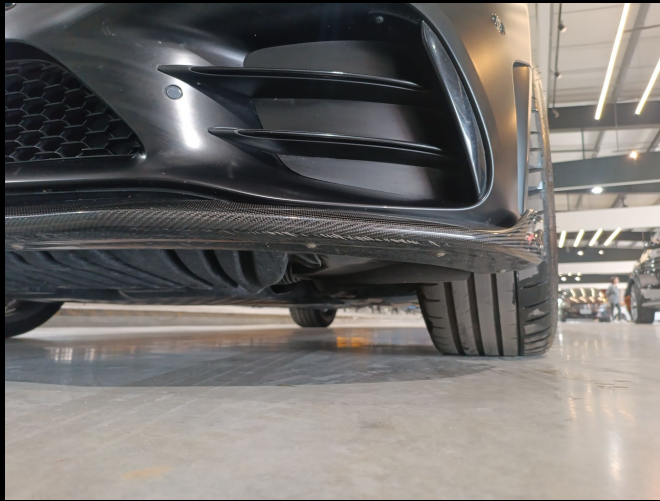
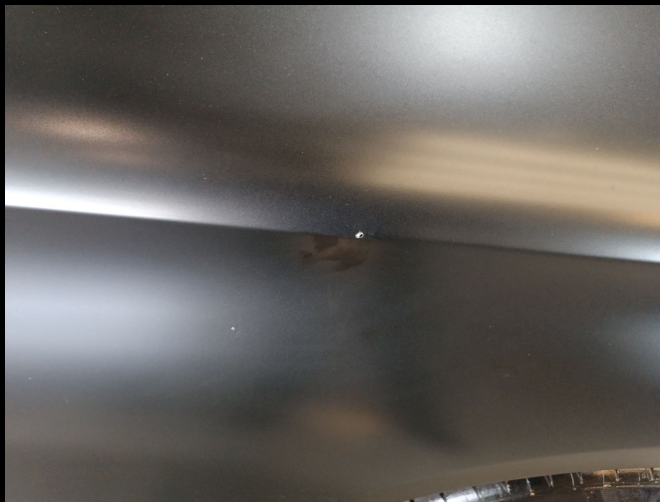
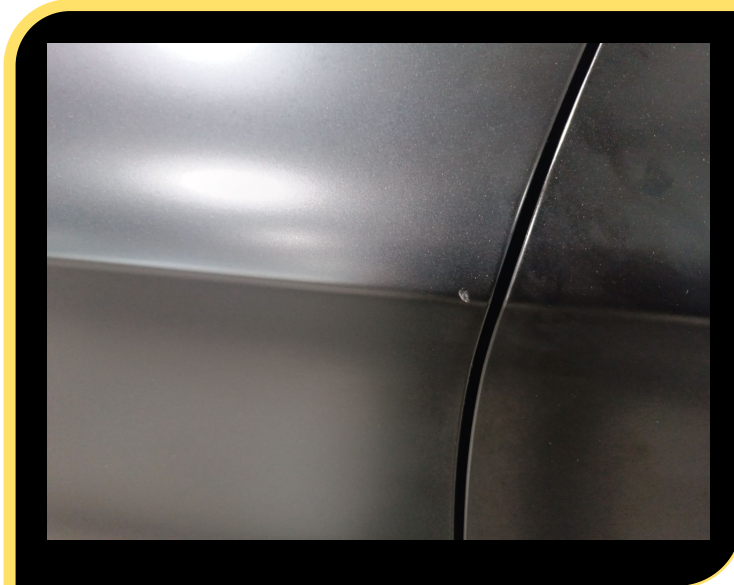
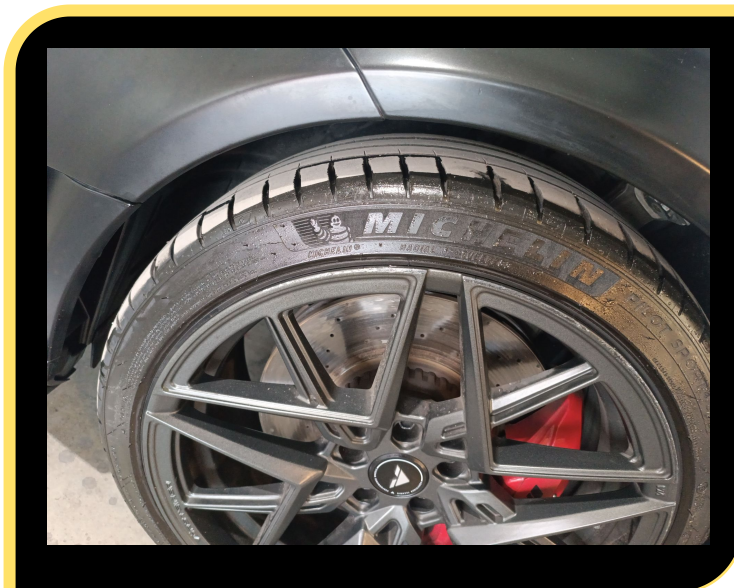
**Vehicle Defect Notices**

**Inspector :** ภายนอก(Exterior) : การตรวจสอบสภาพภายนอกโดยรวมไม่พบหลักฐานการซ่อมแซมทำสี / ตัวรถมีการแรเงาสติกเกอร์สีดำ / พบร่องรอยถลอกขีดข่วนเล็กน้อย / สภาพยางปกติทั้ง4เส้น ปี22,23 ภายใน(Interior) : ภายในปกติ สะอาดเรียบร้อย ,อุปกรณ์ไฟฟ้า แอร์ วิทยุFM ใช้งานได้สมบูรณ์ครบปกติ เครื่องยนต์(Engine) : เครื่องยนต์ทำงานได้ปกติ ,วิเคราะห์ปัญหาด้วยเครื่อง OBDII ไม่พบสิ่งผิดปกติ (ไม่ได้ทดสอบขับขี) โครงสร้าง(Frame) : อุบัติเหตุไม่มี ,โครงสร้างหลักปกติ ไม่มีการซ่อมแซมโครงสร้างหรือมีการชนถึงโครงสร้าง

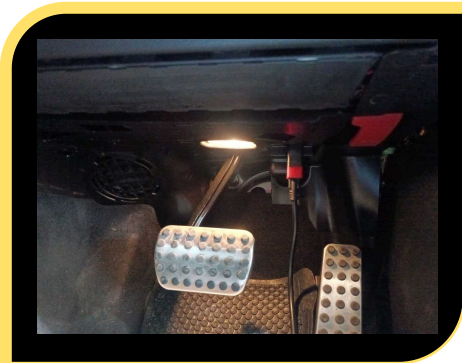
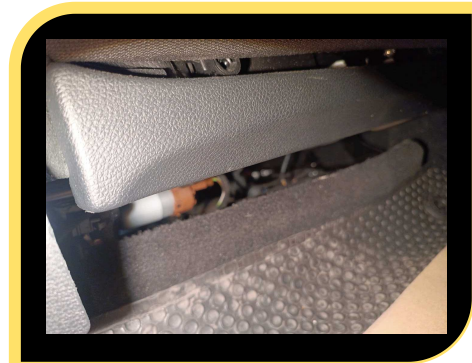
**Flood Report**

Evidence of Flood

No

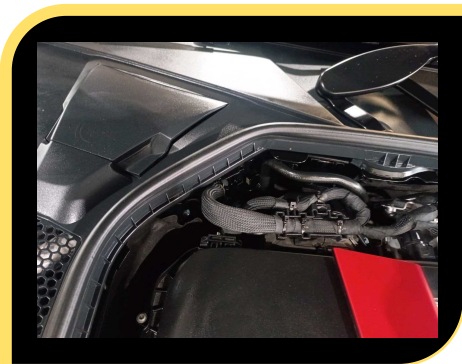
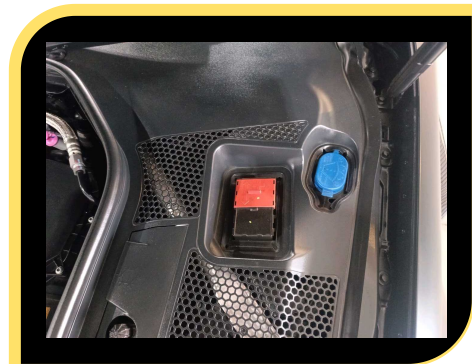
**Fire Report**

Evidence of Fire

No
