ยี่ห้อ : MERCEDES BENZ รุ่น : GLA35 เกียร์ : 5  
 จังหวัด : Bangkok ปี : 2021 สี : Black  
 ป้ายทะเบียน : \_\_\_\_\_ หมายเลขตัวถัง : W1N2477516L001707 เลขโมล์ : 54071  
 วันที่ตรวจสอบ : 2025-01-06  
 บริษัทที่ตรวจสอบ : LEMONAIDE พนักงานที่ตรวจสอบ : ปรเมศว ใจชื่น

# Preowned Vehicle Inspection Report

Customer Name : MERCEDES-BENZ MOBILITY (THAILAND) CO., LTD. Inspection Date : 2025-01-06

Tel : Schic Inspection ID : LEMON25010009

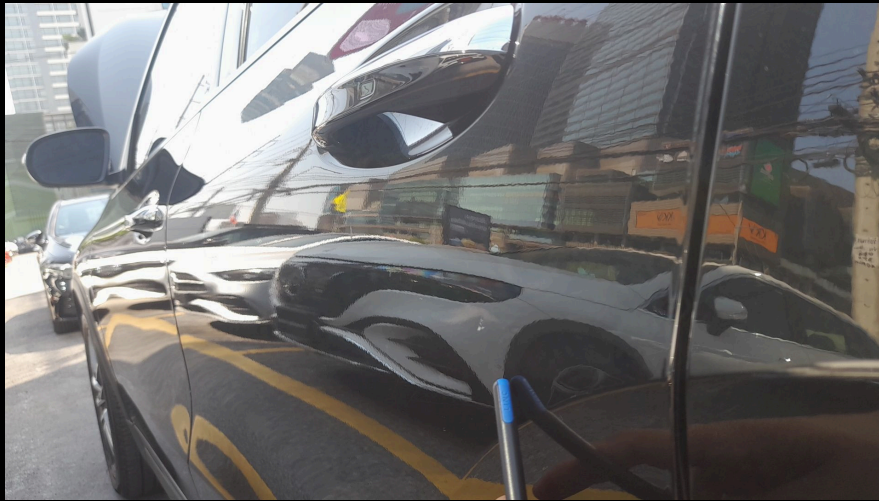
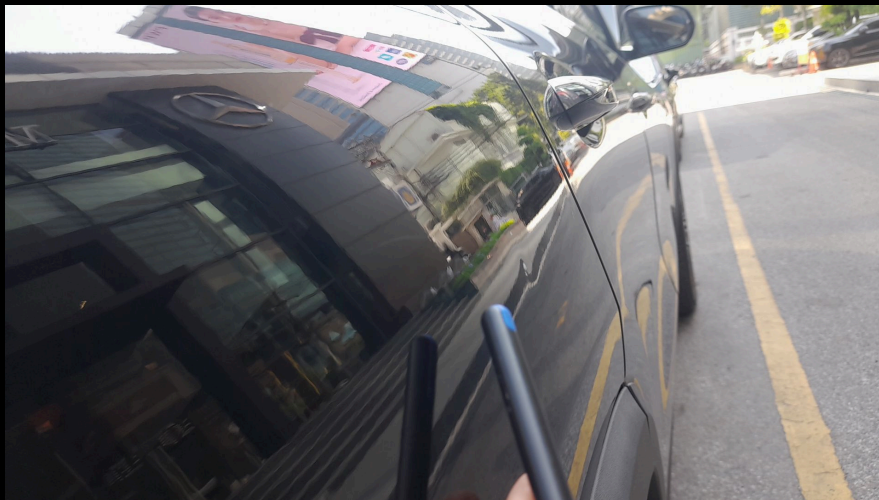
**Vehicle Defect Notices**

| 2. Grille | O | 17. Rear Left door | O (S2) |
| 8. Front Right Fender | O | 23. Rear right fender | O (D3) |

**Inspector :** ภายนอก(Exterior) : จากการตรวจไม่พบร่องรอยการทำสี พบรอยบุบเล็กน้อยบริเวณบางคันหลังด้านขวา พบรอยถลอกเล็กน้อยบริเวณประตูหลังด้านซ้าย ยางสภาพดีทั้ง 4 เส้นยางปี 23 ภายใน(Interior) : พบรอยเข็มและแปะแผ่นทองคำเปลวบริเวณแผ่นบังแดดด้านขวา อุปกรณ์ไฟฟ้า แอร์ วิทยุFM ใช้งานได้ตามมาตรฐานครบปกติ เครื่องยนต์(Electric) : เครื่องยนต์ทำงานได้ปกติ ,วิเคราะห์ปัญหาด้วยเครื่อง OBDII ไม่พบสิ่งผิดปกติ (ไม่ได้ทดสอบขับเคลื่อน) โครงสร้าง(Frame) : อุบัติเหตุไม่มี ,โครงสร้างหลักปกติ ไม่มีการซ่อมแซมโครงสร้างหรือมีการชนถึงโครงสร้าง

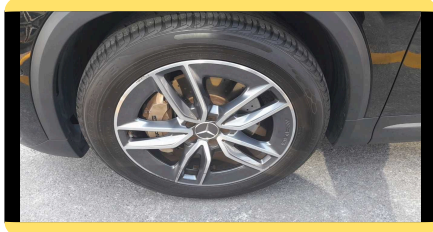
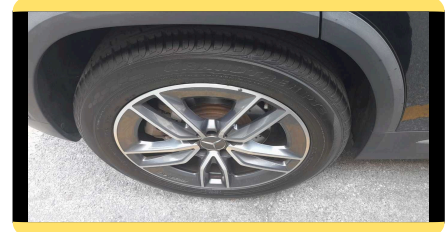
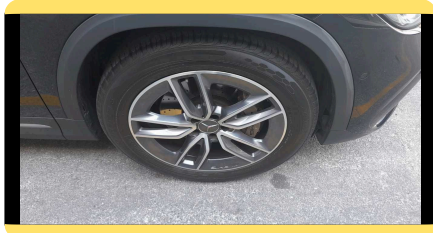
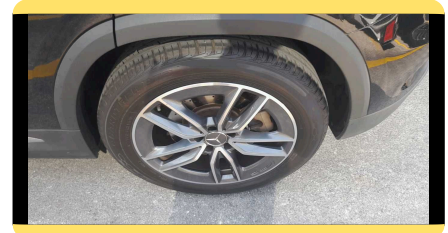
#### Tire Condition Report

| Conditions Report | Tire Status | Date Code | Tire Depth(mm) |
|---|---|---|---|
| 1. Front Left Tire Condition | Normal | 1123 | 6 |
| 2. Front Right Tire Condition | Normal | 1123 | 6 |
| 3. Back Left Tire Condition | Normal | 1123 | 6 |
| 4. Back Right Tire Condition | Normal | 1123 | 6 |

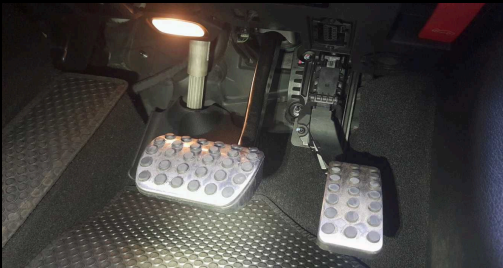
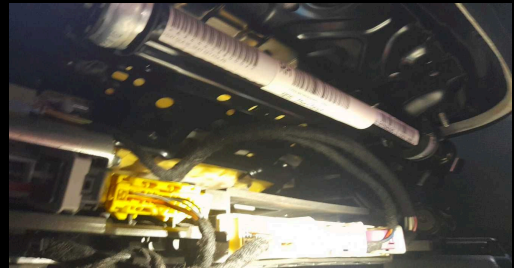
**Flood Report**

Evidence of Flood

No

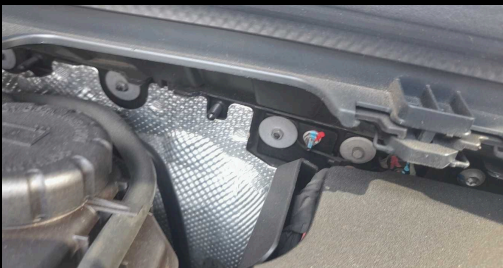
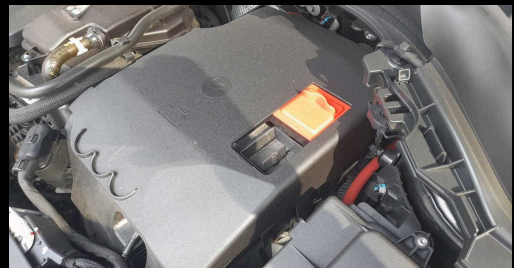
**Fire Report**

Evidence of Fire

No
