ยี่ห้อ : MERCEDES BENZ รุ่น : C220 เครื่อง : 4.7  
 จังหวัด : Bangkok ปี : 2021 สี : White  
 ป้ายทะเบียน : \_\_\_\_\_ หมายเลขตัวถัง : W1K2050146L062713 เลขโมล์ : 94312  
 วันที่ตรวจสอบ : 2025-01-06  
 บริษัทที่ตรวจสอบ : LEMONAIDE พนักงานที่ตรวจสอบ : นายภาณุวัฒน์ กัสบุภา

# Preowned Vehicle Inspection Report

| Customer Name : | MERCEDES-BENZ MOBILITY (THAILAND) CO., LTD. | Inspection Date : | 2025-01-06 |
| Tel : | | Schic Inspection ID : | LEMON25010011 |

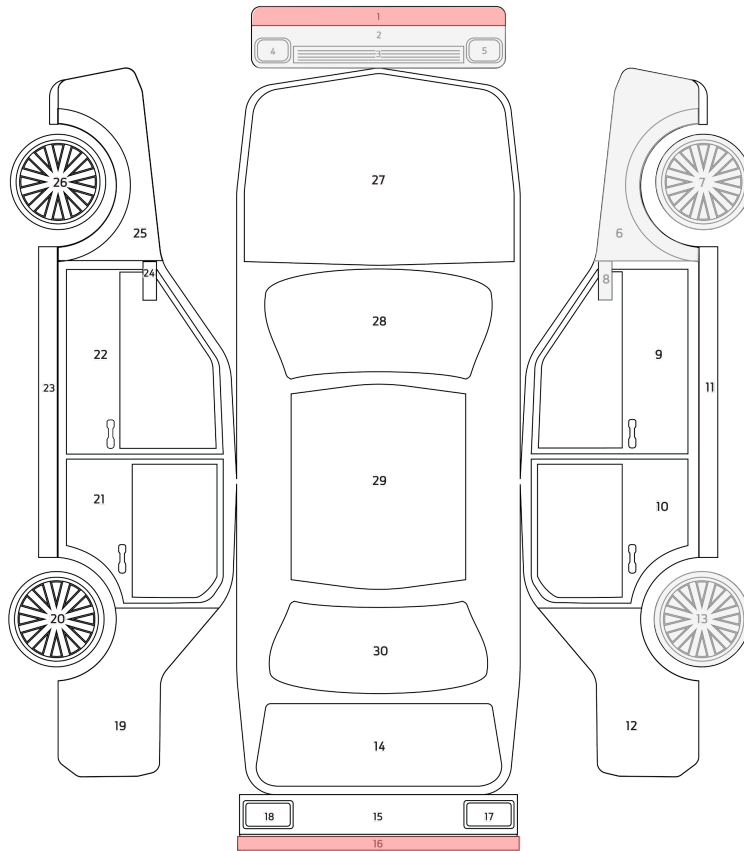
Exterior Inspection Points

| 7. Front Bumper | O (S1) | 22. Roof | O |
| 8. Front Right Fender | O (S1) | 23. Rear Right Fender | O |
| 9. Front Right Wheel | O (S1) | 24. Rear Bonnet | O |
| 10. Front Left Fender | O | 25. Back right wheel | O (S1) |
| 13. Right wing mirror | O (S1) | 28. Rear Left Fender | O |

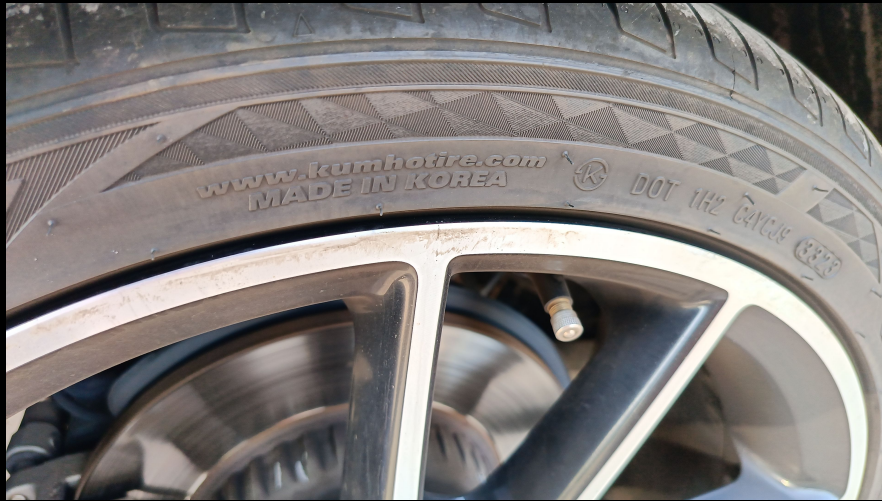
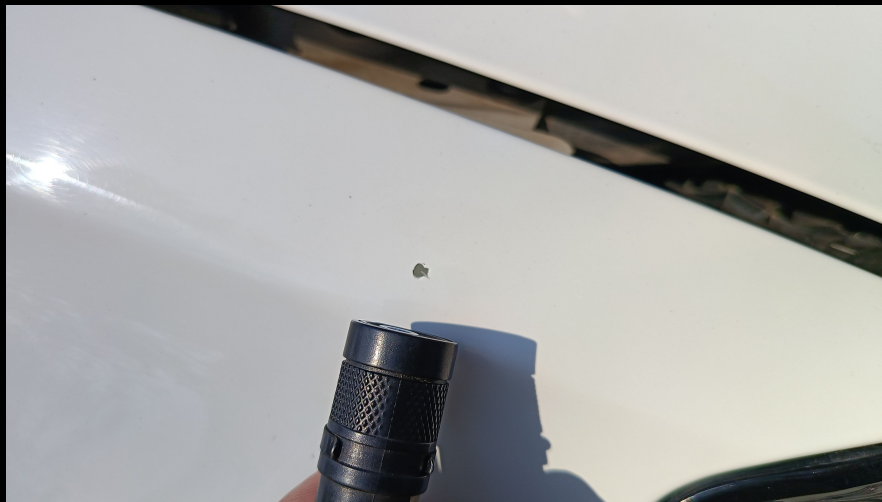
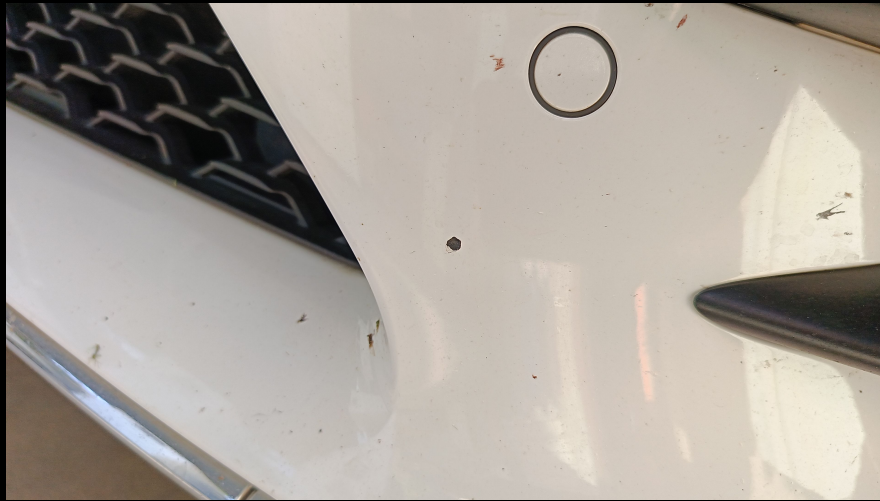
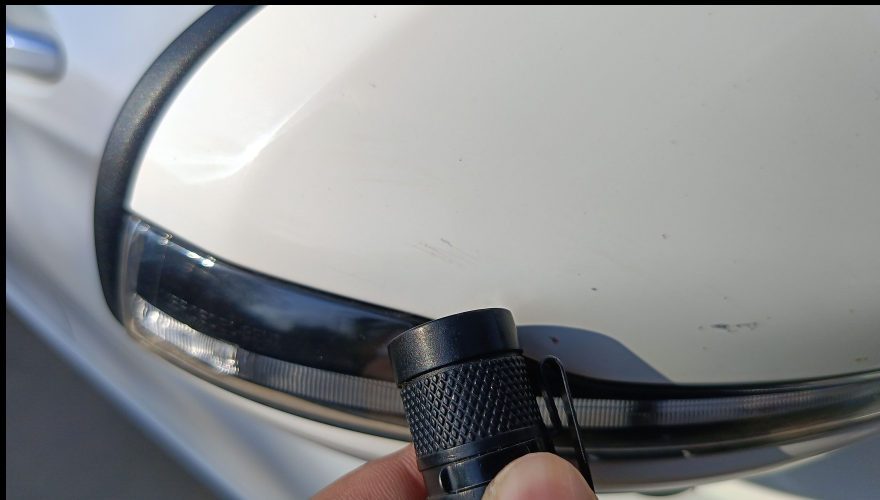
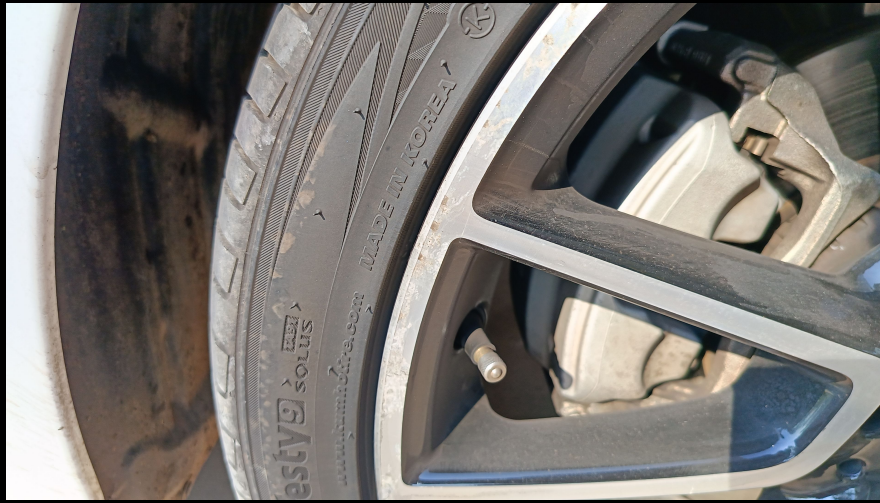
Vehicle Defect Notices

**Inspector :** ภายนอก : การตรวจสอบสภาพภายนอกโดยรวมไม่พบหลักฐานการซ่อมแซมทำสี / พบรอยขีดข่วนบริเวณ  
กันชนหน้าบังโคลนหน้าขวา / ล้อแม็กเป็นรอยถลอก / ยางทั้ง 4 เส้นปี 23 ภายใน : มีคราบสกปรก มีรอยเจ็มน้ำมันหลังคา  
ไม่มีกลิ่นอับ อุปกรณ์ไฟฟ้าภายในใช้งานได้ปกติ เครื่องยนต์ : วิเคราะห์ปัญหาด้วยเครื่อง OBDII พบสิ่งผิดปกติ U144F84  
= เกี่ยวกับระดับน้ำมันเชื้อเพลิงต่ำ U012802 = เกี่ยวกับระบบเบรกจอดรถทำงานผิดปกติ (ไม่ได้ทดสอบขับขึ้น) โครงสร้าง :  
อุบัติเหตุไม่มี , โครงสร้างหลักปกติ ไม่มีการซ่อมแซมโครงสร้างหรือมีการชนถึงโครงสร้าง

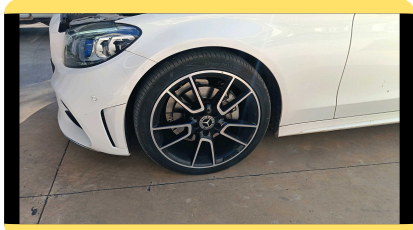
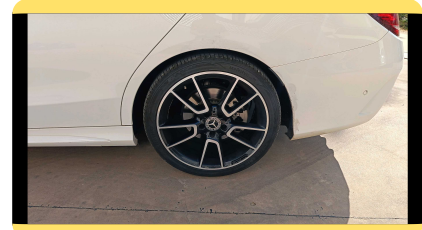
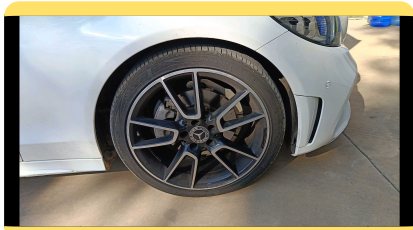
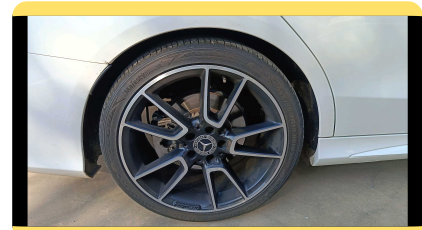
### Tire Condition Report

| Conditions Report | Tire Status | Date Code | Tire Depth(mm) |
|---|---|---|---|
| 1. Front Left Tire Condition | Normal | 2723 | 5 |
| 2. Front Right Tire Condition | Normal | 2723 | 5 |
| 3. Back Left Tire Condition | Normal | 3323 | 5 |
| 4. Back Right Tire Condition | Normal | 3323 | 5 |

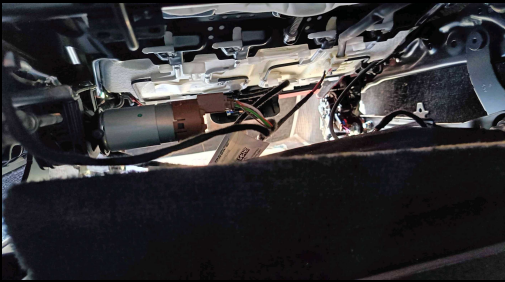
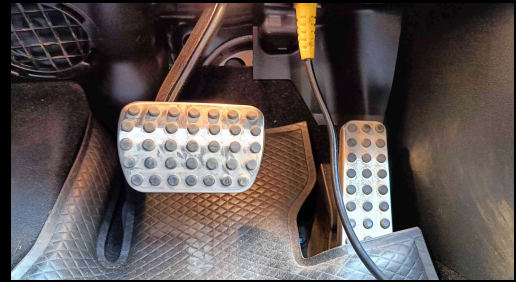
**Flood Report**

Evidence of Flood

No

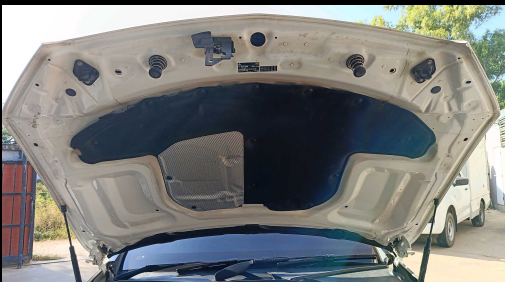
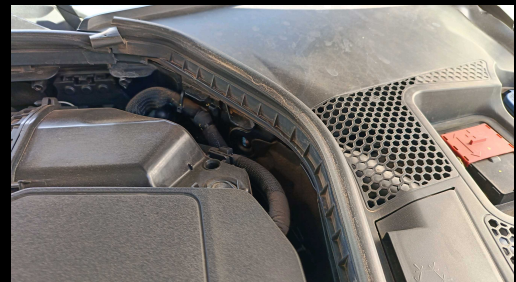
**Fire Report**

Evidence of Fire

No
