ยี่ห้อ : MERCEDES BENZ รุ่น : GLC300 เครื่อง : 4.8  
 จังหวัด : Bangkok ปี : 2022 สี : Black  
 ป้ายทะเบียน : \_\_\_\_\_ หมายเลขตัวถัง : W1N2539536L044567 เลขโมล์ : 73234  
 วันที่ตรวจสอบ : 2025-02-04  
 บริษัทที่ตรวจสอบ : LEMONAIDE พนักงานที่ตรวจสอบ : ปรเมศว ใจชื่น

# **Preowned Vehicle Inspection Report**

| Customer Name : | MERCEDES-BENZ MOBILITY (THAILAND) CO., LTD. | Inspection Date : | 2025-02-04 |
| Tel : | | Schic Inspection ID : | LEMON25020023 |

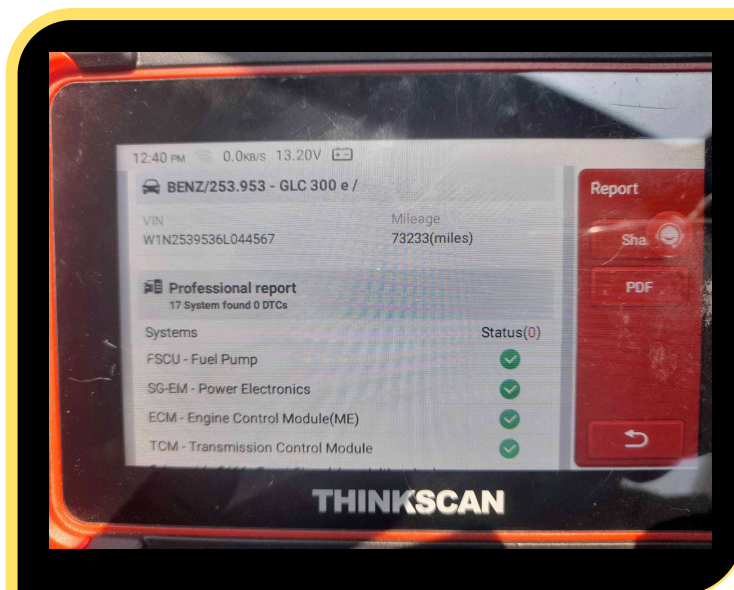
OBD Vehicle Health Analysis

| 4. ระบบเครื่องยนต์ | REPAIR | 16. เพลาขับ | PASS |

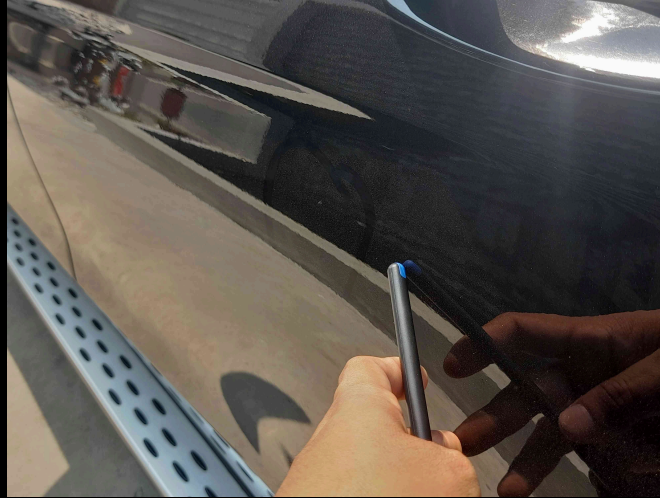
**Vehicle Defect Notices**

| 2. Grille | O | 17. Rear Left door | O (D1) |

**Inspector :** ภายนอก(Exterior) : จากการตรวจไม่พบร่องรอยการทำสี / พบรอยบุบเล็กน้อยบริเวณบังโคลนหลังซ้าย /  
ยางสภาพดีทั้ง4เส้น ยางปี23และ24 ภายใน(Interior) : ภายในปกติ สะอาดเรียบร้อย , อุปกรณ์ไฟฟ้า แอร์ วิทยุFM ใช้งาน  
ได้สมบูรณ์ครบปกติ เครื่องยนต์(Electric) : วิศวะห์ปัญหาด้วยเครื่อง OBDII ไม่พบสิ่งผิดปกติ (ไม่ได้ทดสอบขับขี) / พบ  
คราบน้ำมันบริเวณคอมแอร์ โครงสร้าง(Frame) : อุบัติเหตุไม่มี ,โครงสร้างหลักปกติ ไม่มีการซ่อมแซมโครงสร้างหรือมี  
การชนถึงโครงสร้าง

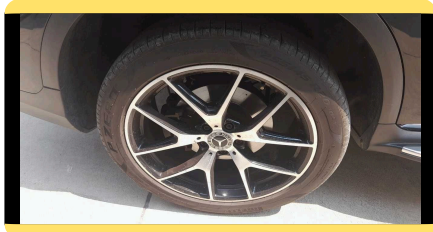
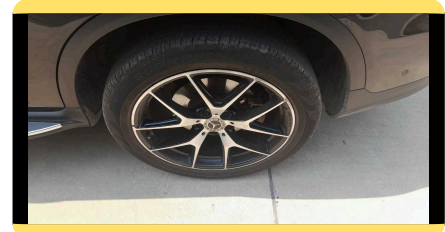
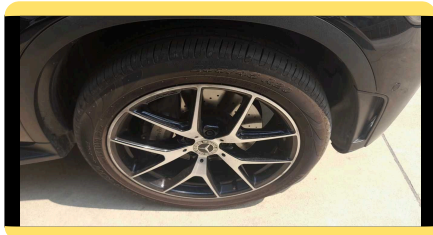
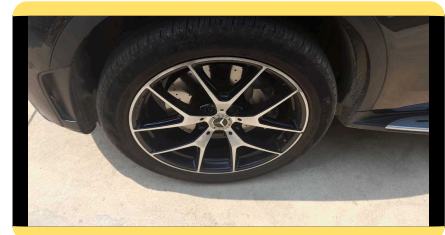
#### Tire Condition Report

| Conditions Report | Tire Status | Date Code | Tire Depth(mm) |
|---|---|---|---|
| 1. Front Left Tire Condition | Normal | 0124 | 8 |
| 2. Front Right Tire Condition | Normal | 0124 | 8 |
| 3. Back Left Tire Condition | Normal | 0224 | 8 |
| 4. Back Right Tire Condition | Normal | 0723 | 8 |

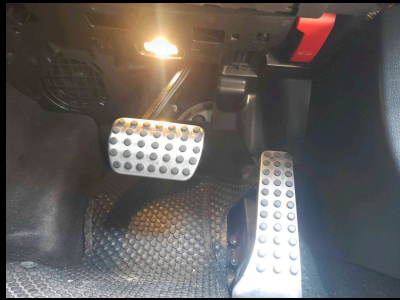
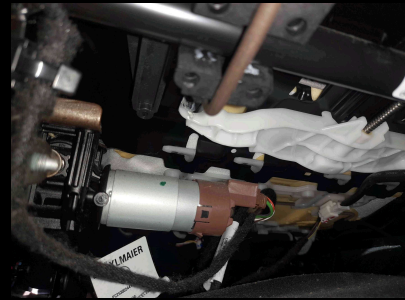
Flood Report

Evidence of Flood

No

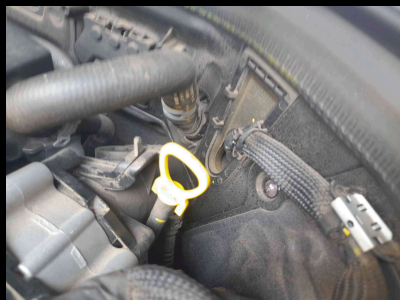
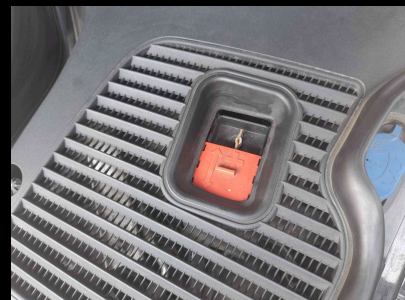
Fire Report

Evidence of Fire

No
