ยี่ห้อ : MERCEDES BENZ รุ่น : S560 เครื่อง : 5  
 จังหวัด : Sa Kaeo ปี : 2019 สี : Black  
 ป้ายทะเบียน : \_\_\_\_\_ หมายเลขตัวถัง : WDD2221736L012955 เลขโมล์ : 28978  
 วันที่ตรวจสอบ : 2025-02-10  
 บริษัทที่ตรวจสอบ : LEMONAIDE พนักงานที่ตรวจสอบ : ณัฐพงศ์ สุขสิงห์

# **Preowned Vehicle Inspection Report**

| Customer Name : | MERCEDES-BENZ MOBILITY (THAILAND) CO., LTD. | Inspection Date : | 2025-02-10 |

| Brand | MERCEDES BENZ | Model year | 2019 |

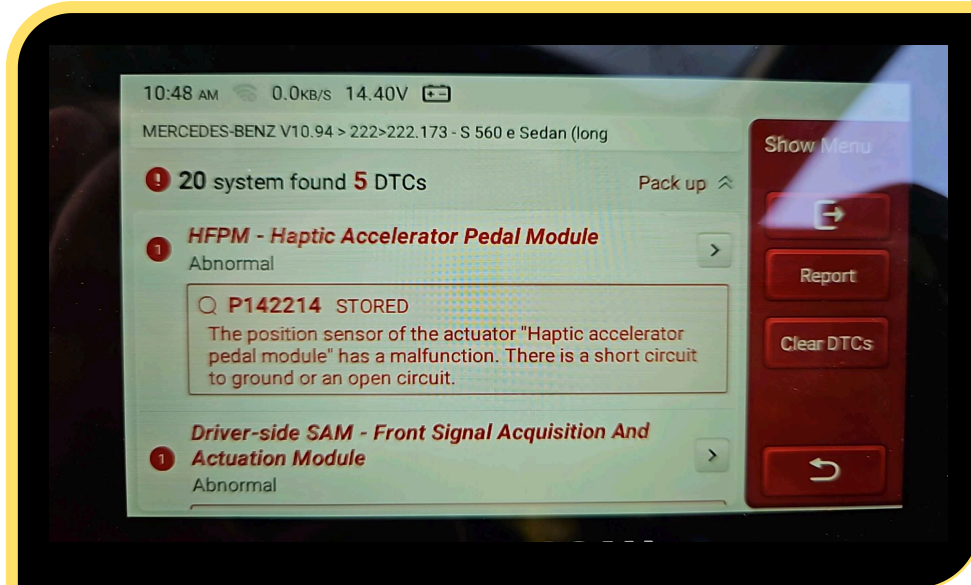
OBD Vehicle Health Analysis

**Inspector :** ภายนอก เก็บสีกันชนหน้าลงแลคเกอร์ ล้อหน้าซ้ายมีรอยถลอกเล็กน้อย ฟากระโปรงท้ายมีรอยถลอก ยางรถยนต์ปี 22 คู่หน้า ปี24 คู่หลัง ภายในสะอาดเรียบร้อยปกติแอร์วิทยุเครื่องเสียงใช้งานได้ปกติ เครื่องยนต์ ทำงานปกติ ตรวจสอบไม่พบรอยรั่วซึมตรวจสอบด้วยเครื่องสแกน OBDII พบโค้ด 142214 . B181E64 . PCF71F . P0D8400 . U044200 ไม่มีไฟเครื่องยนต์โชว์ ไม่ได้ทดสอบขับเคลื่อน โครงสร้าง -

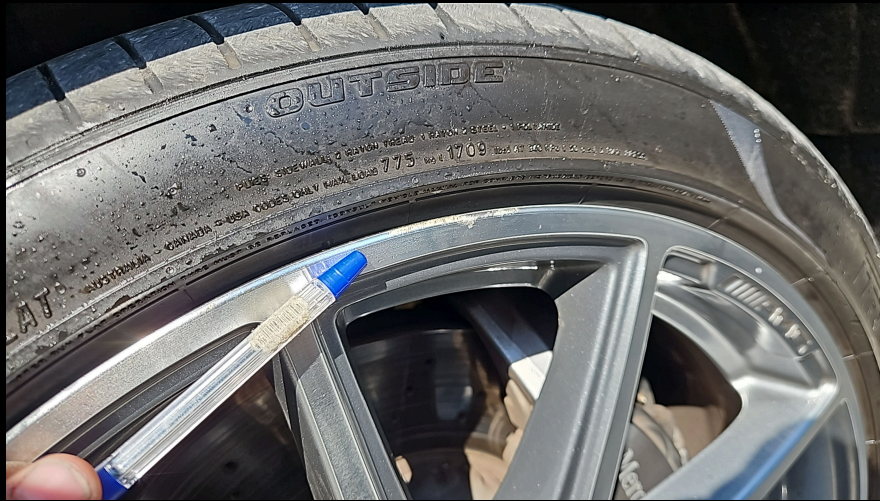
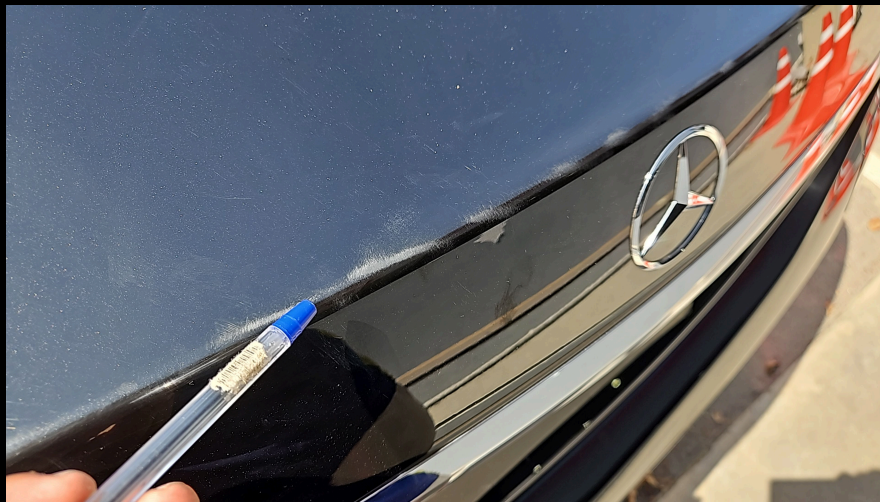
**Vehicle Defect Notices**

| 9. Front Right Wheel | O | 24. Rear Bonnet | BP (S1) |
| 11. Front Left Wheel | O (S1) | 26. Rear Bumper | O |

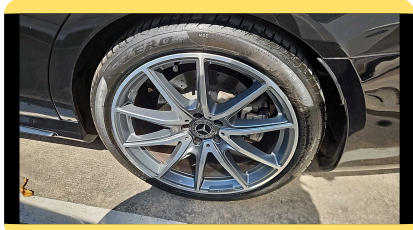
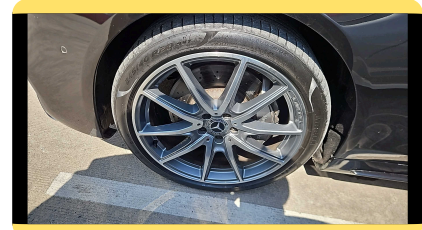
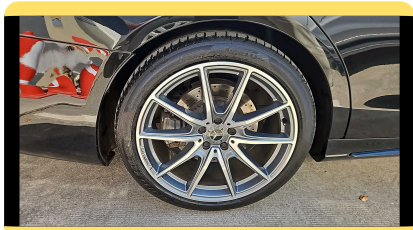
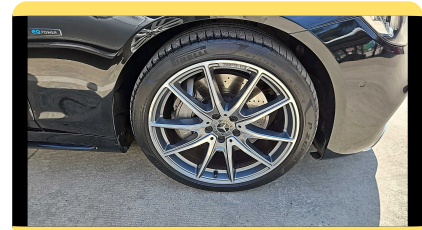
**Tire Condition Report**

| Conditions Report | Tire Status | Date Code | Tire Depth(mm) |
|---|---|---|---|
| 1. Front Left Tire Condition | Normal | 1422 | 6 |
| 2. Front Right Tire Condition | Normal | 1422 | 6 |
| 3. Back Left Tire Condition | Normal | 0424 | 7 |
| 4. Back Right Tire Condition | Normal | 0424 | 7 |

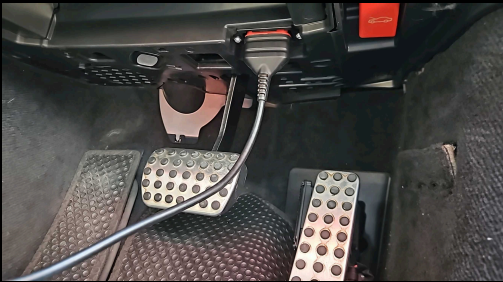
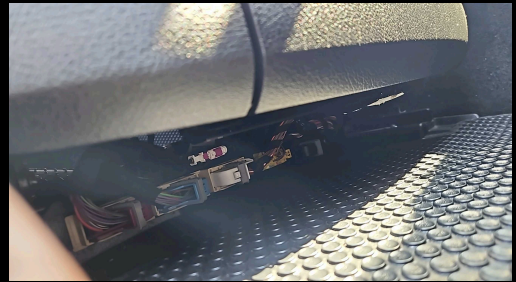
**Flood Report**

Evidence of Flood

No

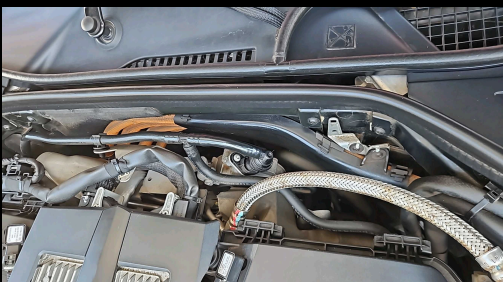
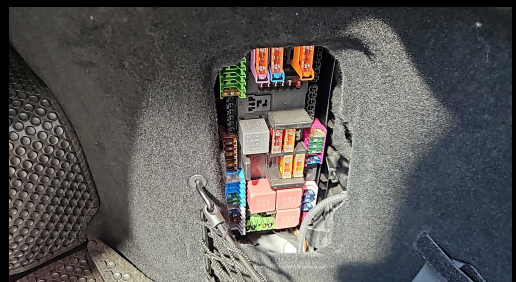
**Fire Report**

Evidence of Fire

No
