ยี่ห้อ : MERCEDES BENZ รุ่น : GLC300 เกียร์ : 5  
 จังหวัด : Bangkok ปี : 2020 สี : Black  
 ป้ายทะเบียน : \_\_\_\_\_ หมายเลขตัวถัง : W1N2533536L029767 เลขโมล์ : 111736  
 วันที่ตรวจสอบ : 2025-02-19  
 บริษัทที่ตรวจสอบ : LEMONAIDE พนักงานที่ตรวจสอบ : สุวัฒน์ ทองพิมพ์

# Preowned Vehicle Inspection Report

| Customer Name : | MERCEDES-BENZ MOBILITY (THAILAND) CO., LTD. | Inspection Date : | 2025-02-19 |
| Tel : | | Schic Inspection ID : | LEMON25020210 |

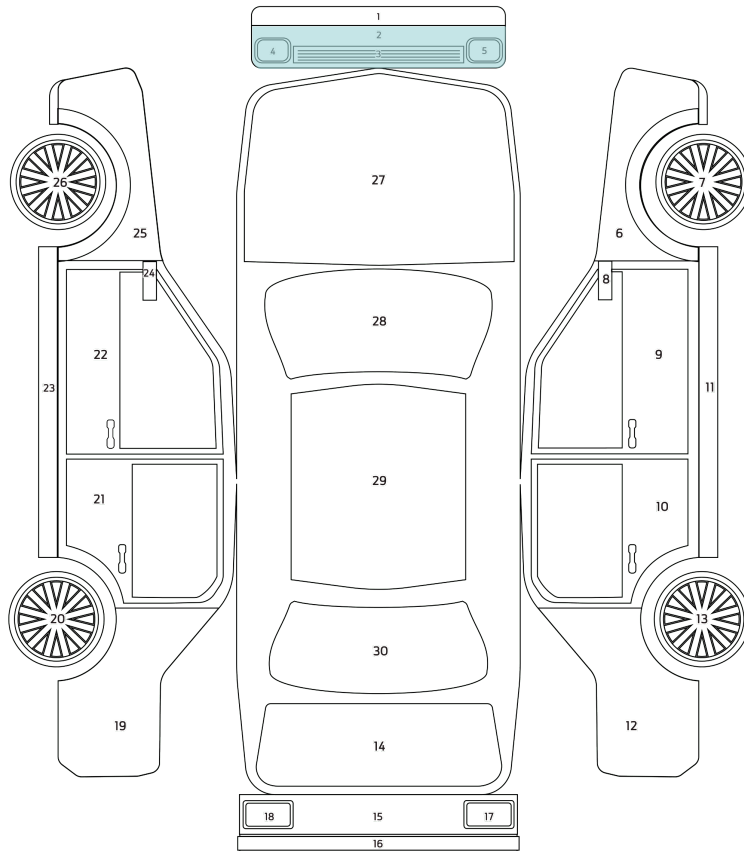
Exterior Inspection Points

| 7. Front Bumper | BP | 22. Roof | O |

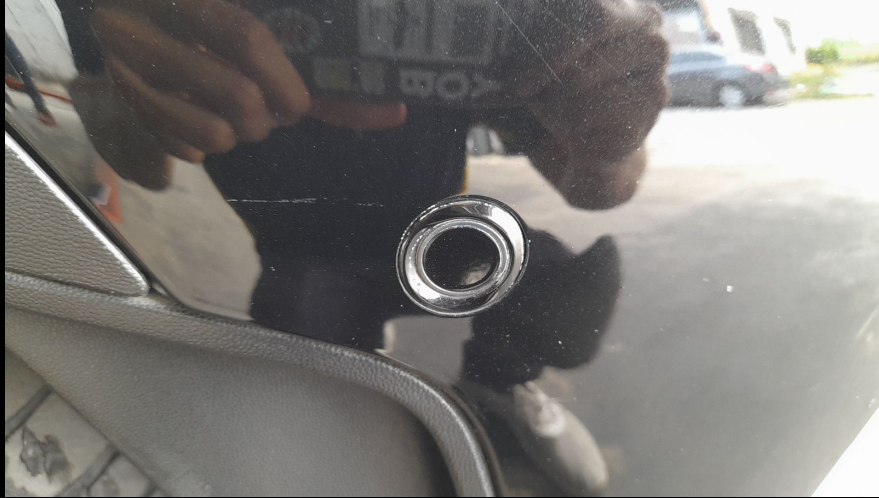
Vehicle Defect Notices

**Inspector :** หมายเหตุ\* ภายนอก(Exterior) : การตรวจสอบสภาพภายนอกโดยรวมพบหลักฐานการซ่อมแซมทำสี กันชนหน้า / สภาพยางเสื่อมทั้ง4เส้น ปี22 ภายใน(Interior) : ภายในปกติไม่มีความเสียหาย สะอาดเรียบร้อย , อุปกรณ์ไฟฟ้า แอร์ วิทยุFM ใช้งานได้ตามมาตรฐานครบปกติ เครื่องยนต์(Electric) : เครื่องยนต์ทำงานได้ปกติ , วิเคราะห์ปัญหาด้วยเครื่อง OBDII พบโค้ดผิดปกติ P012800 = เกี่ยวกับระบบน้ำหล่อเย็นค่าต่ำกว่าเกณฑ์ที่กำหนด แนะนำเข้าเช็คศูนย์ (ไม่ได้ทดสอบขับขึ้น) โครงสร้าง(Frame) : อุบัติเหตุไม่มี , โครงสร้างหลักปกติ ไม่มีการซ่อมแซมโครงสร้างหรือมีการชนถึงโครงสร้าง

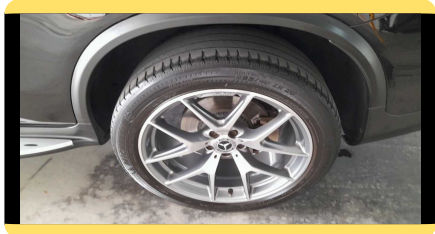
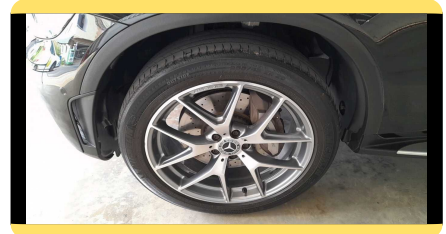
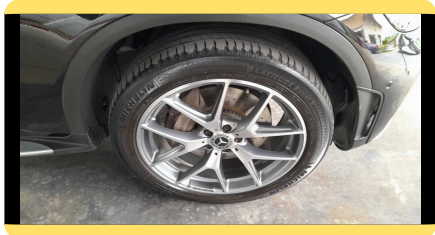
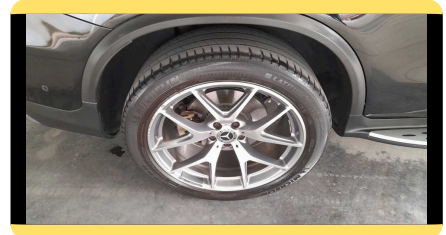
#### Tire Condition Report

| Conditions Report | Tire Status | Date Code | Tire Depth(mm) |
|---|---|---|---|
| 1. Front Left Tire Condition | Worn Down | 2122 | 5 |
| 2. Front Right Tire Condition | Bald Tire | 2122 | 5 |
| 3. Back Left Tire Condition | Bald Tire | 1422 | 5 |
| 4. Back Right Tire Condition | Bald Tire | 1422 | 5 |

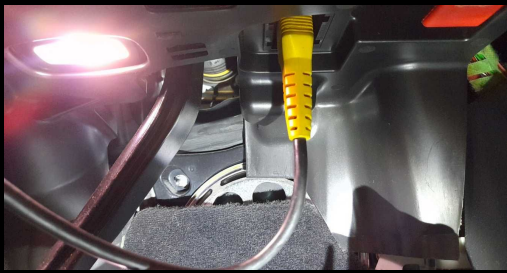
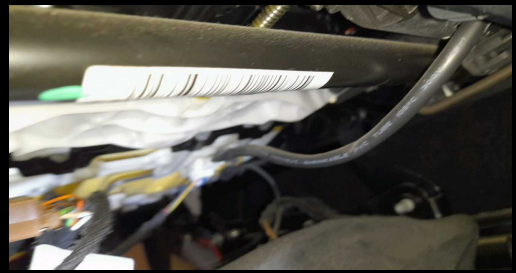
**Flood Report**

Evidence of Flood

No

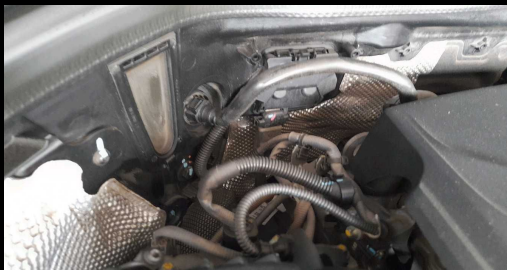
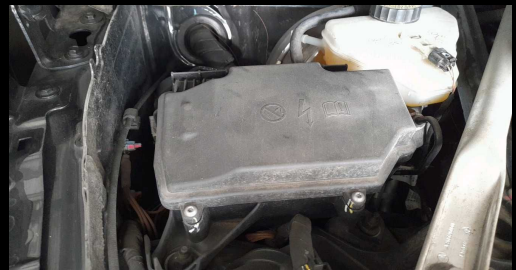
**Fire Report**

Evidence of Fire

No
