ยี่ห้อ : MERCEDES BENZ รุ่น : GLC220 เกียร์ : 5  
 จังหวัด : Bangkok ปี : 2020 สี : Black  
 ป้ายทะเบียน : \_\_\_\_\_ หมายเลขตัวถัง : W1N2539146L030671 เลขไมล์ : 136532  
 วันที่ตรวจสอบ : 2025-03-04  
 บริษัทที่ตรวจสอบ : LEMONAIDE พนักงานที่ตรวจสอบ : ปรเมศว ใจชื่น

# Preowned Vehicle Inspection Report

| Customer Name : | MERCEDES-BENZ MOBILITY (THAILAND) CO., LTD. | Inspection Date : | 2025-03-04 |
| Tel : | | Schic Inspection ID : | LEMON25030086 |

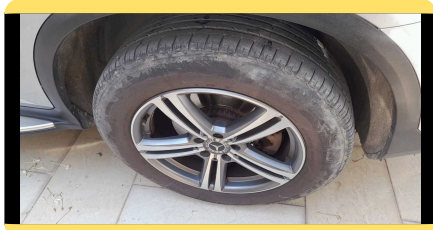
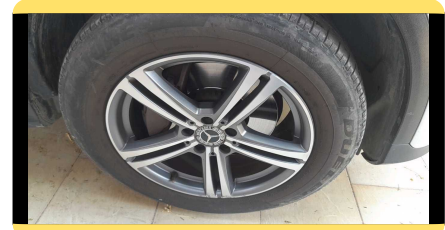
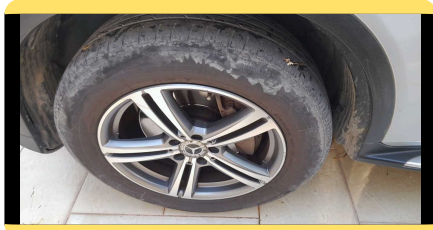
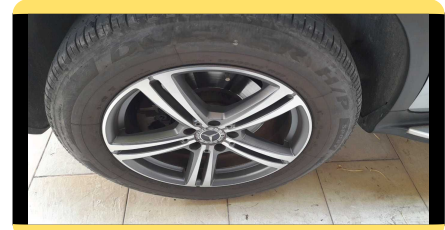
#### Tire Condition Report

| Conditions Report | Tire Status | Date Code | Tire Depth(mm) |
|---|---|---|---|
| 1. Front Left Tire Condition | Worn Down | 4619 | 6 |
| 2. Front Right Tire Condition | Worn Down | 4619 | 6 |
| 3. Back Left Tire Condition | Worn Down | 4619 | 6 |
| 4. Back Right Tire Condition | Worn Down | 4619 | 6 |

**Inspector :** ภายนอก(Exterior) : จากการตรวจไม่พบร่องรอยการทำสี ฝาปิดท้ายบุนเล็กน้อย ยางเสื่อมสภาพทั้ง4เส้น ยางปี19 ภายใน(Interior) : ภายในปกติ สะอาดเรียบร้อย ,อุปกรณ์ไฟฟ้า แอร์ วิทยุFM ใช้งานได้ตามมาตรฐานครบปกติ  
เครื่องยนต์(Engine) : เครื่องยนต์ทำงานได้ปกติ ,วิเคราะห์ปัญหาด้วยเครื่อง OBDII ไม่พบสิ่งผิดปกติ (ไม่ได้ทดสอบขับขี)  
โครงสร้าง(Frame) : อุบัติเหตุไม่มี ,โครงสร้างหลักปกติ ไม่มีการซ่อมแซมโครงสร้างหรือมีการชนถึงโครงสร้าง

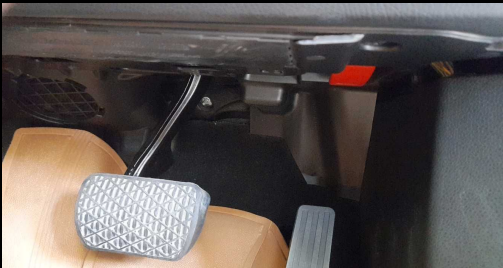
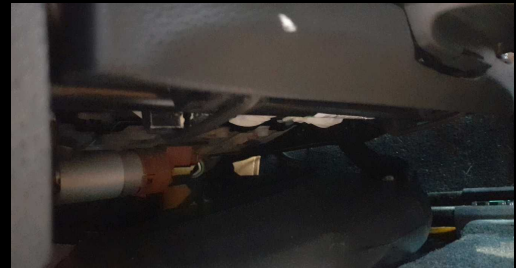
**Flood Report**

Evidence of Flood

No

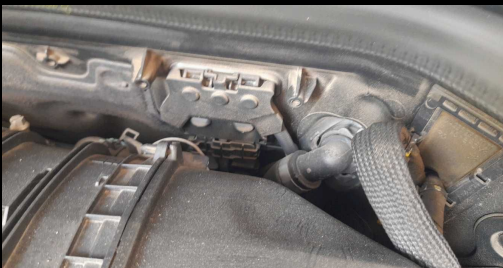
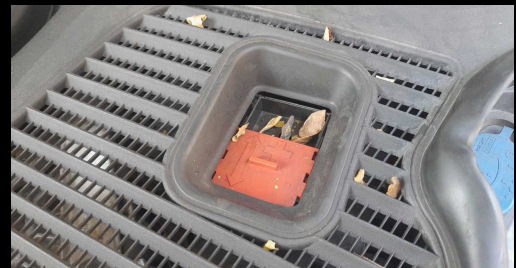
**Fire Report**

Evidence of Fire

No
