ยี่ห้อ : MERCEDES BENZ รุ่น : GLA200 เครื่อง : 5  
 จังหวัด : Surat Thani ปี : 2019 สี : Black  
 ป้ายทะเบียน : \_\_\_\_\_ หมายเลขตัวถัง : WDC1569436L013915 เลขไมล์ : 97046  
 วันที่ตรวจสอบ : 2025-03-05  
 บริษัทที่ตรวจสอบ : LEMONAIDE พนักงานที่ตรวจสอบ : ณัฐพงศ์ สุขสิงห์

# Preowned Vehicle Inspection Report

| Customer Name : | MERCEDES-BENZ MOBILITY (THAILAND) CO., LTD. | Inspection Date : | 2025-03-05 |

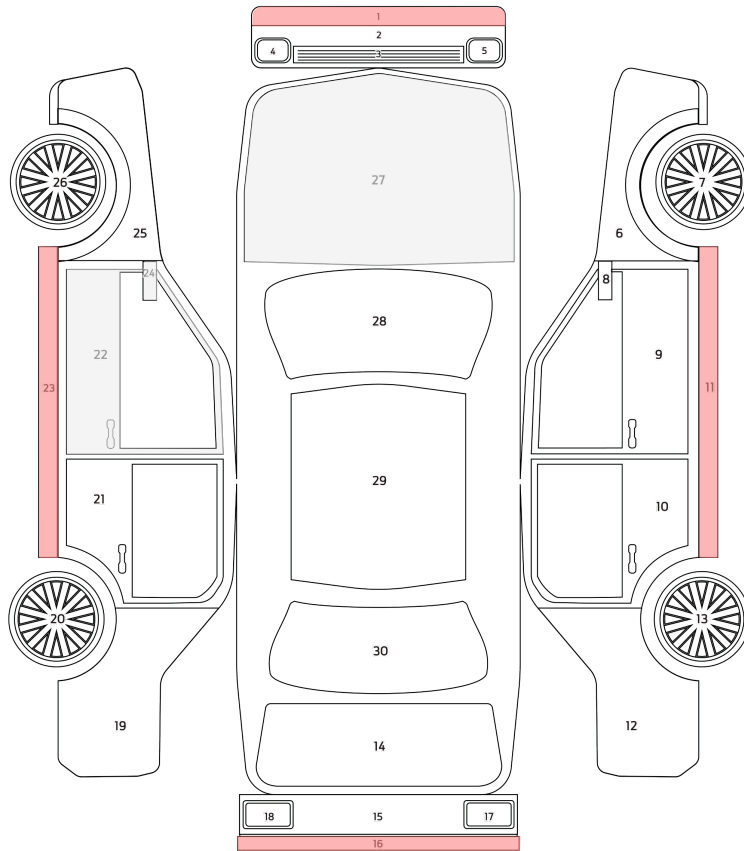
Exterior Inspection Points

| 3. Left Headlight | O | 18. Front left door | O (S1) |
| 5. Left Taillight | O | 20. Left wing mirror | O (S1) |
| 12. Front bonnet | O (S1) | 27. Rear skirt | N/A |

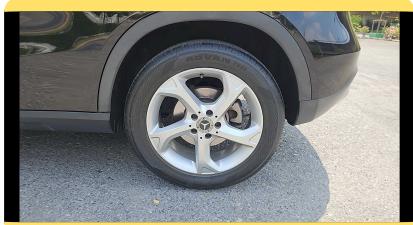
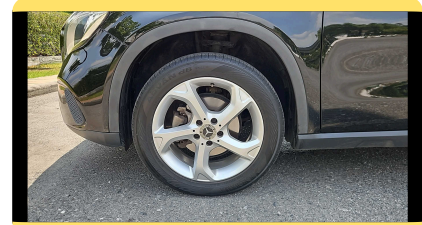
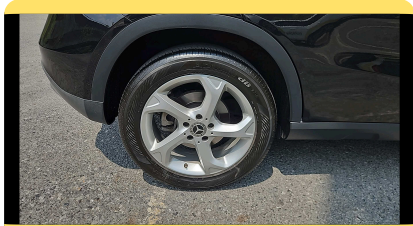
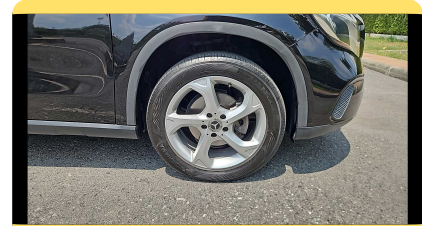
**Tire Condition Report**

| Conditions Report | Tire Status | Date Code | Tire Depth(mm) |
|---|---|---|---|
| 1. Front Left Tire Condition | Normal | 2322 | 6 |
| 2. Front Right Tire Condition | Normal | 2322 | 6 |
| 3. Back Left Tire Condition | Normal | 2322 | 6 |
| 4. Back Right Tire Condition | Normal | 2322 | 6 |

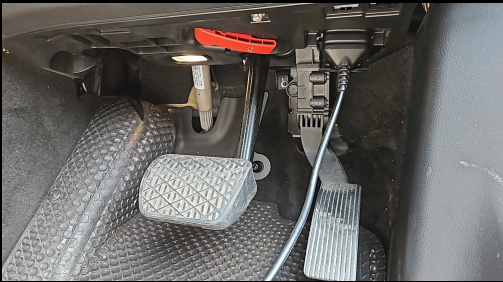
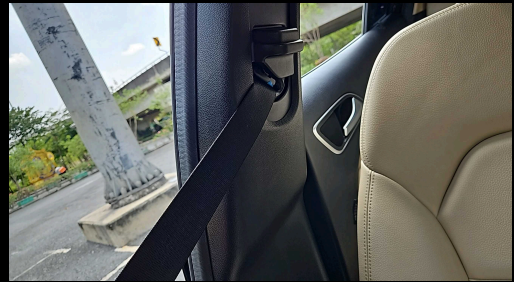
**Flood Report**

Evidence of Flood

No

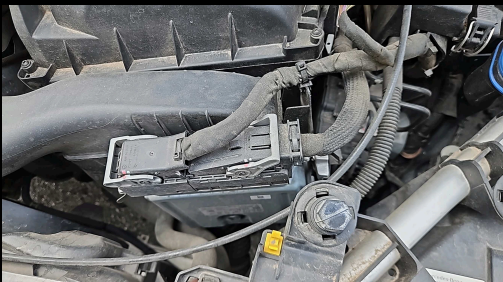
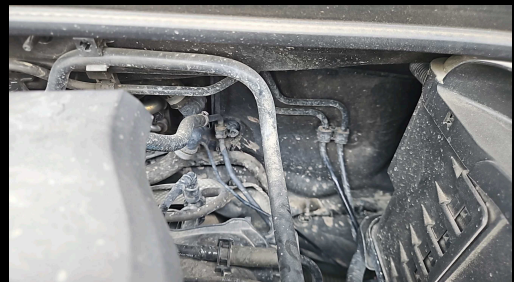
**Fire Report**

Evidence of Fire

No
