ยี่ห้อ : MERCEDES BENZ รุ่น : C220 เกียร์ : 5  
จังหวัด : Bangkok ปี : 2019 สี : Black  
ป้ายทะเบียน : \_\_\_\_\_ หมายเลขตัวถัง : WDD2050146L055575 เลขไมล์ : 87072  
วันที่ตรวจสอบ : 2025-03-08  
บริษัทที่ตรวจสอบ : LEMONAIDE พนักงานที่ตรวจสอบ : เสกสส พายุณทด

# Preowned Vehicle Inspection Report

| Customer Name : | MERCEDES-BENZ MOBILITY (THAILAND) CO., LTD. | Inspection Date : | 2025-03-08 |
| Tel : | | Schic Inspection ID : | LEMON25030338 |

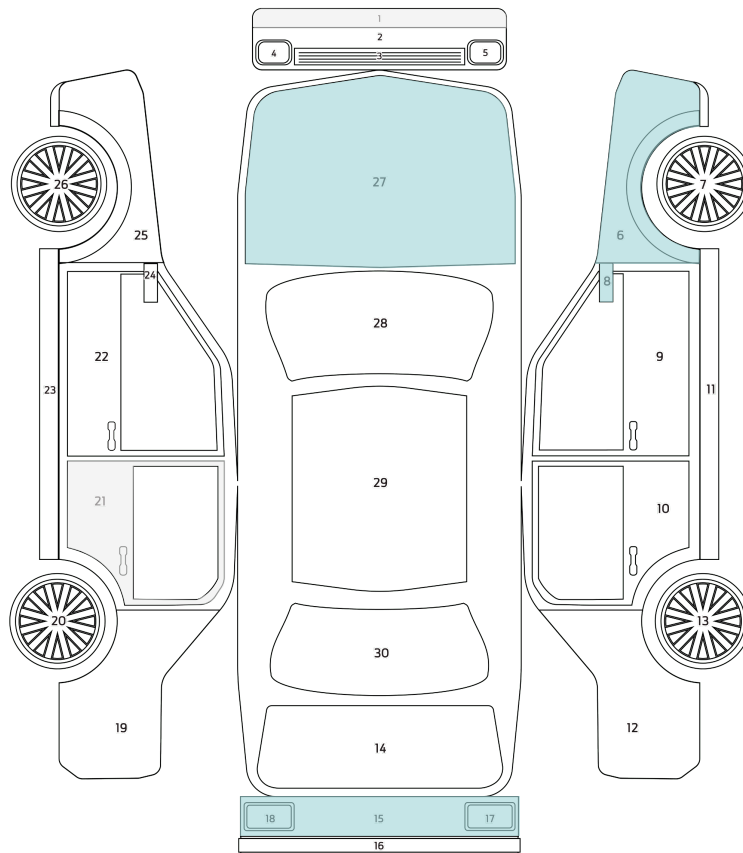
Exterior Inspection Points

| 1. Front Skirt | O (S3) | 16. Right Skirt | O |
| 2. Grille | O | 17. Rear Left door | O (S2) |
| 8. Front Right Fender | BP | 23. Rear Right Fender | O |
| 11. Front Left Wheel | O | 26. Rear Bumper | BP |
| 12. Front bonnet | BP | 27. Rear Skirt | O |
| 13. Right wing mirror | BP | 28. Rear Left Fender | O |

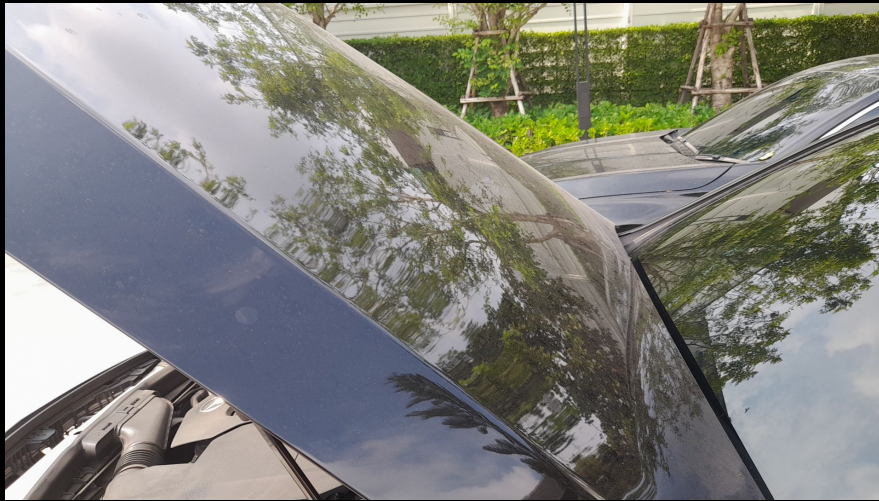
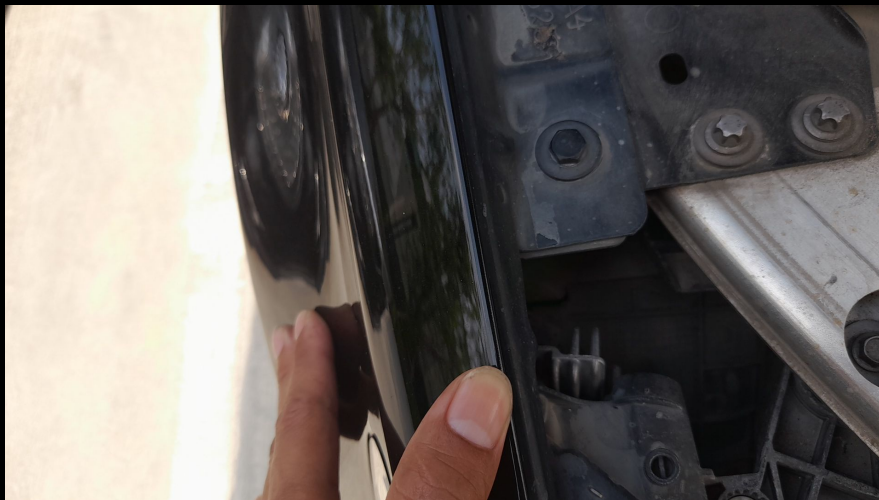
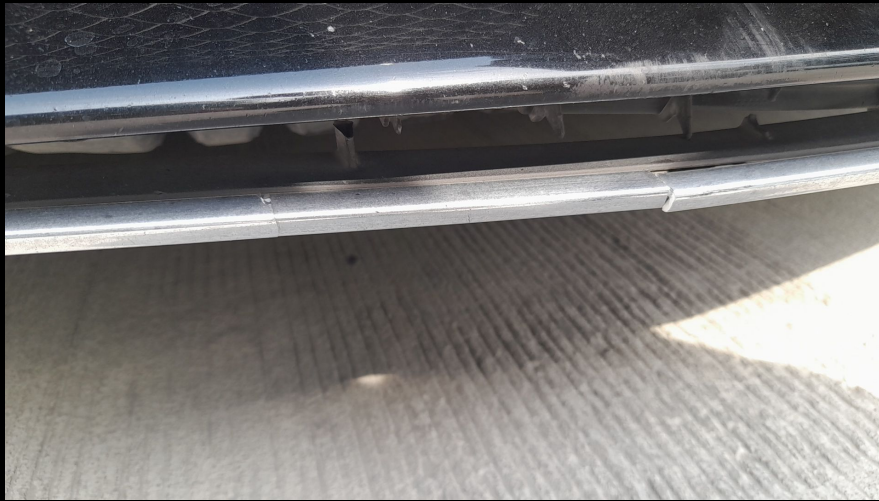
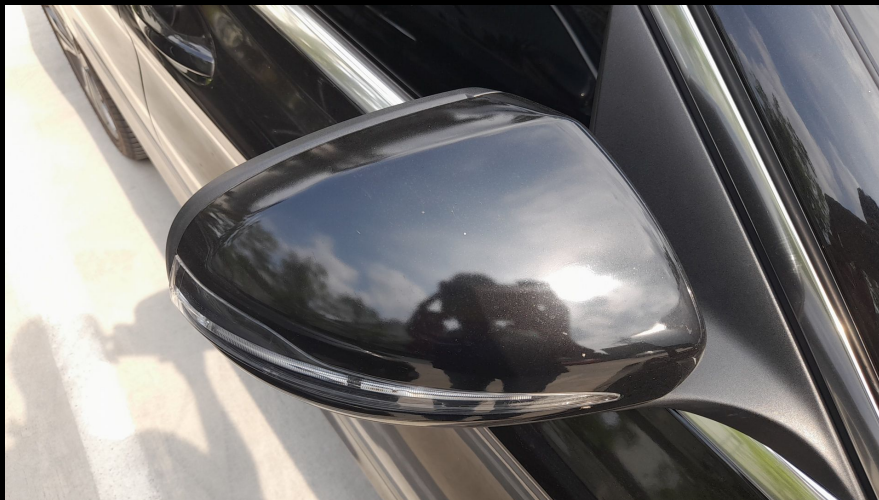
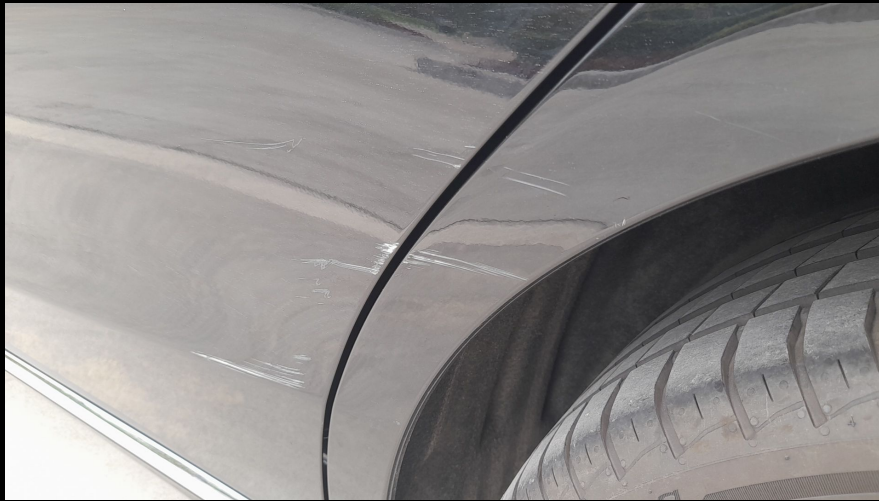
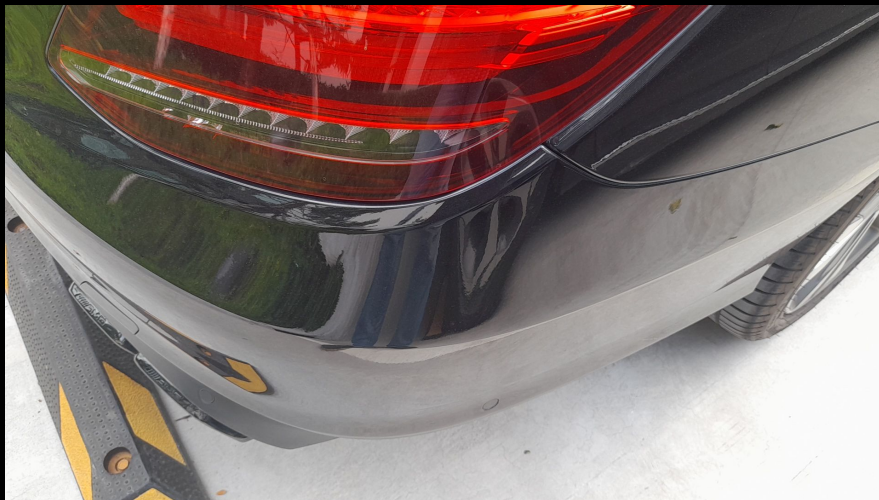
Vehicle Defect Notices

**Inspector :** ภายนอก : พบหลักฐานการเก็บทำสีบางส่วน , ประตูหลังซ้าย มีรอยถลอก ภายใน : เบาะหน้า ซ้าย-ขวา มีรอยถลอก เครื่องยนต์(Engine) : เครื่องยนต์ทำงานได้ปกติ , วิศวะห์ปัญหาด้วยเครื่อง OBDII ไม่พบสิ่งผิดปกติ (ไม่ได้ทดสอบขับขี) โครงสร้าง(Frame) : อุบัติเหตุไม่มี , โครงสร้างหลักปกติ ไม่มีการซ่อมแซมโครงสร้างหรือมีการชนถึงโครงสร้าง

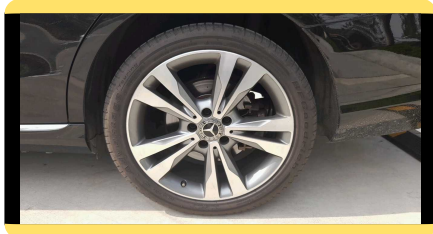
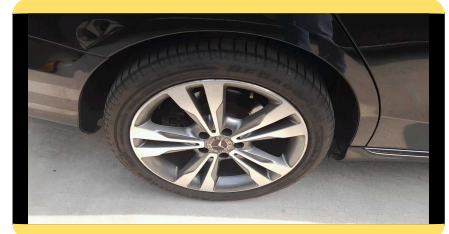
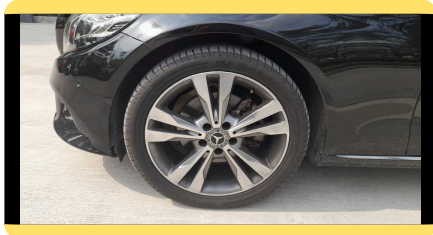
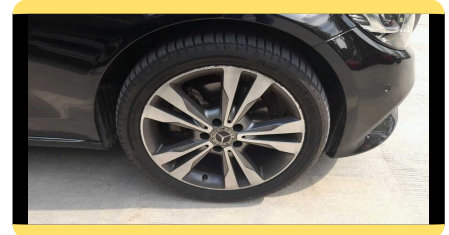
#### Tire Condition Report

| Conditions Report | Tire Status | Date Code | Tire Depth(mm) |
|---|---|---|---|
| 1. Front Left Tire Condition | Normal | 1122 | 4 |
| 2. Front Right Tire Condition | Normal | 1122 | 4 |
| 3. Back Left Tire Condition | Normal | 1122 | 4 |
| 4. Back Right Tire Condition | Normal | 1122 | 4 |

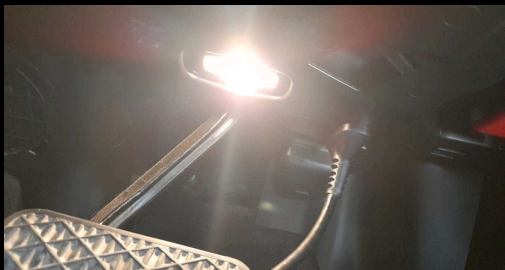
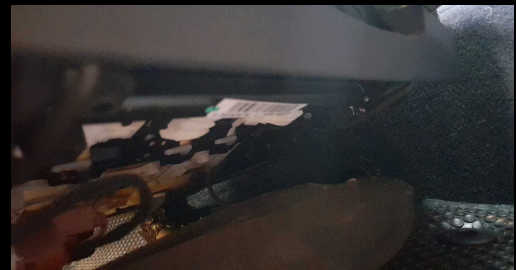
Flood Report

Evidence of Flood

No

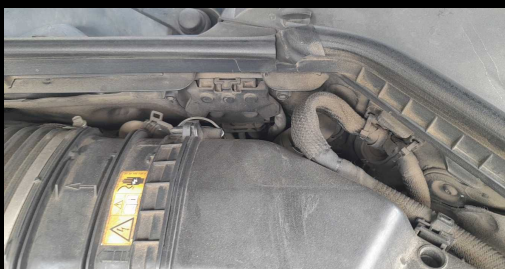
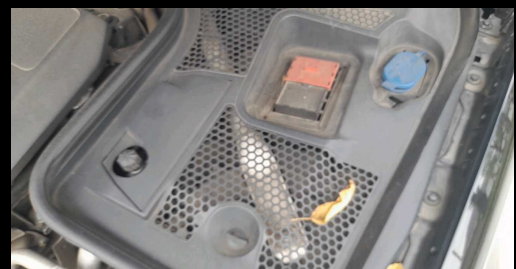
Fire Report

Evidence of Fire

No
