ยี่ห้อ : MERCEDES BENZ รุ่น : C220 เกียร์ : 5  
 จังหวัด : Bangkok ปี : 2020 สี : Grey  
 ป้ายทะเบียน : \_\_\_\_\_ หมายเลขตัวถัง : W1K2050146L057880 เลขไมล์ : 120548  
 วันที่ตรวจสอบ : 2025-03-14  
 บริษัทที่ตรวจสอบ : LEMONAIDE พนักงานที่ตรวจสอบ : เสกสส พายุณทด

# Preowned Vehicle Inspection Report

Customer Name : MERCEDES-BENZ MOBILITY (THAILAND) CO., LTD. Inspection Date : 2025-03-14

**Vehicle :** MERCEDES BENZ C220

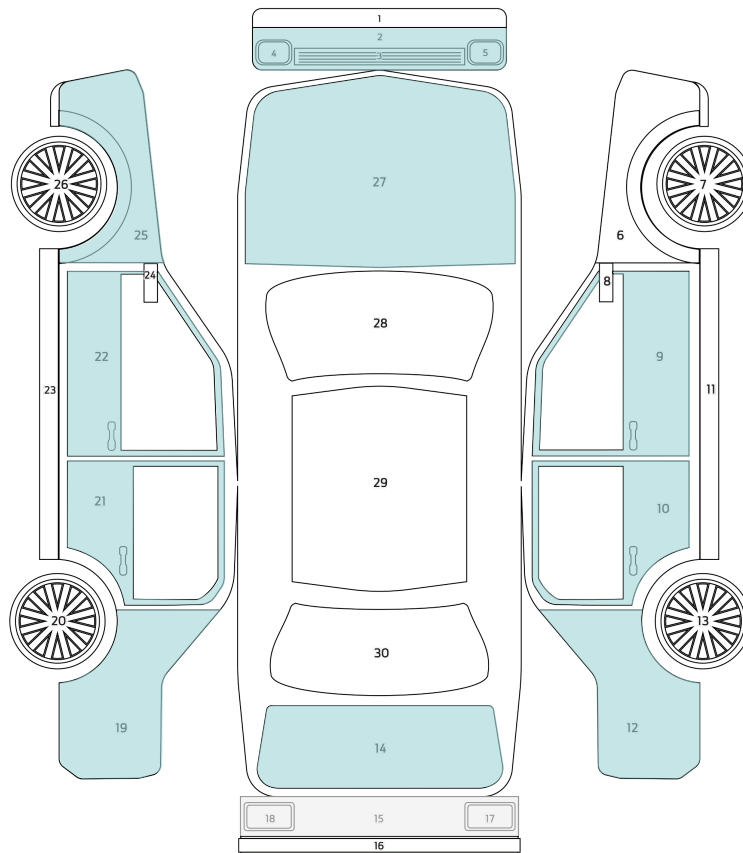
**Exterior Inspection Points**

| 2. Grille | O | 17. Rear Left door | BP |
| 3. Left Headlight | O | 18. Front left door | BP |
| 7. Front Bumper | BP (S1) | 22. Roof | O |
| 8. Front Right Fender | O | 23. Rear right fender | BP |
| 9. Front Right Wheel | O | 24. Rear Bonnet | BP |
| 10. Front Left Fender | BP | 25. Back Right Wheel | O |
| 11. Front Left Wheel | O | 26. Rear Bumper | O (S2) |
| 12. Front bonnet | BP | 27. Rear Skirt | O |
| 13. Right Wing Mirror | O | 28. Rear left fender | BP |
| 14. Front right door | BP | 29. Back Left Wheel | O |
| 15. Rear right door | BP | 30. Back Windshield | O |

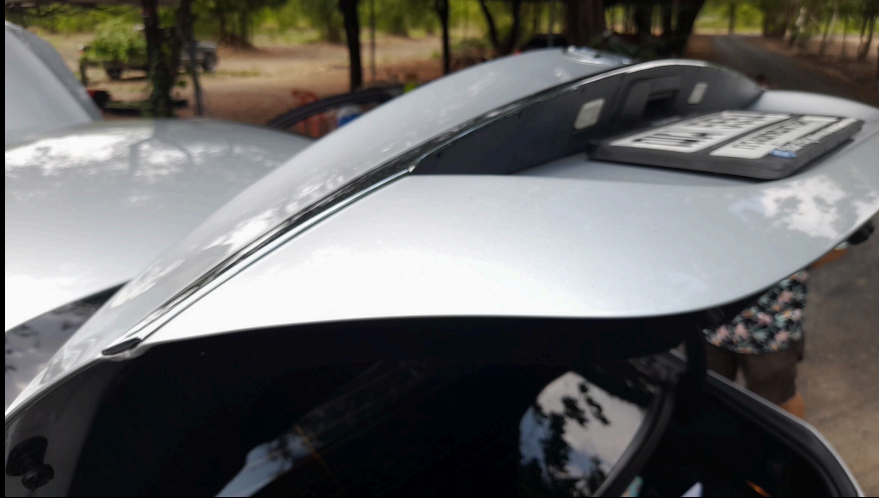
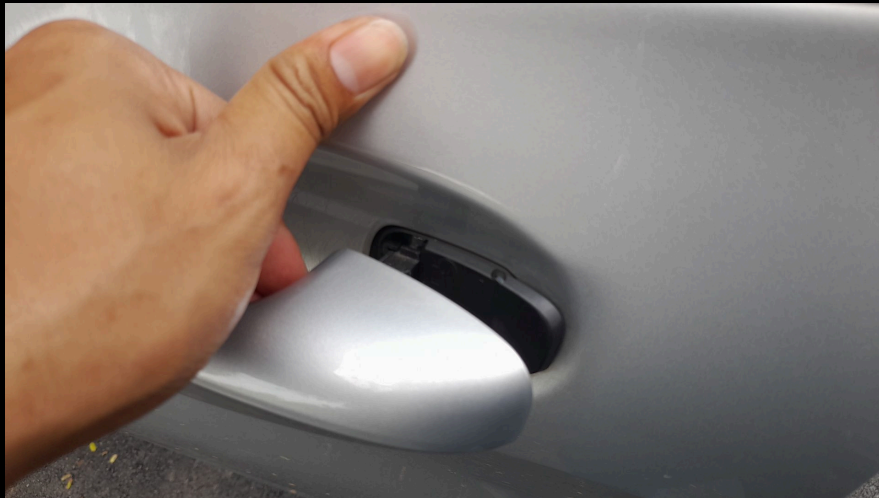
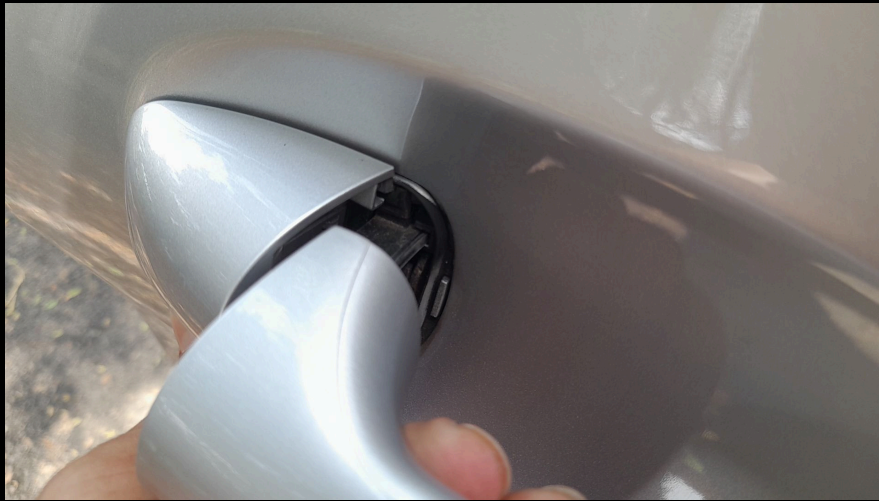
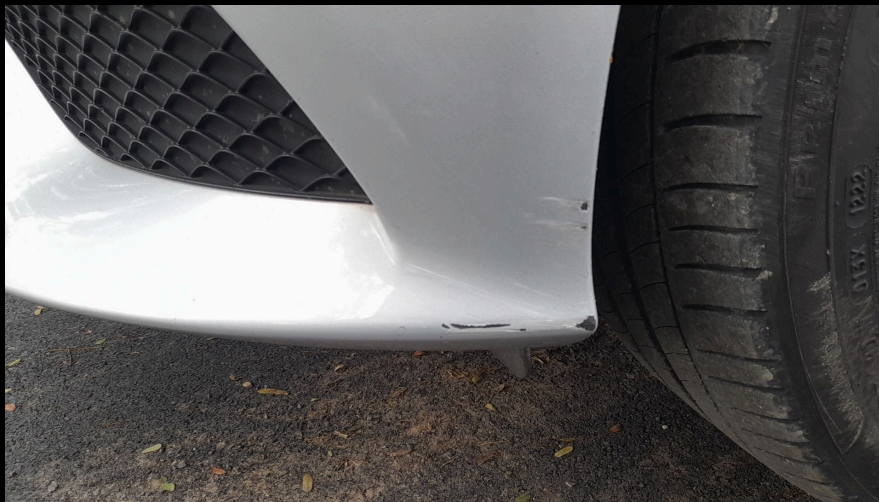
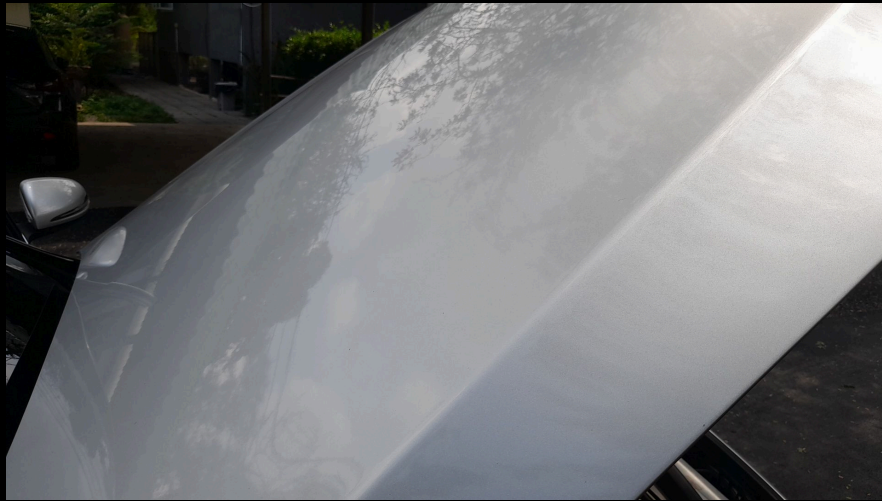
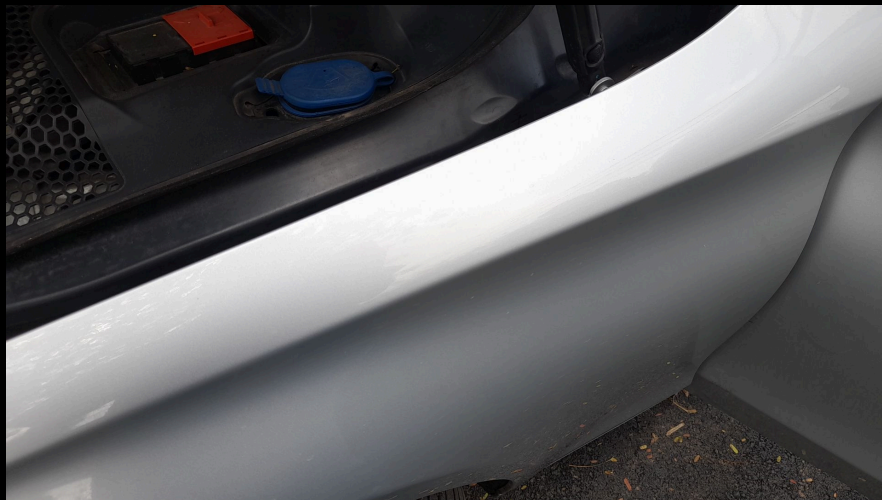
Vehicle Defect Notices

**Inspector :** ภายนอก(Exterior) : การตรวจสภาพภายนอกโดยรวมพบหลักฐานการซ่อมแซมทำสีรอบคัน -มีรอยถลอกบริเวณ กันชนหน้า-หลัง/ สภาพยางเสื่อมสภาพทั้ง4เส้น ปี21 ภายใน(Interior) : ภายในปกติ สะอาดเรียบร้อย -เบาะหน้าซ้าย-ขวา มีรอยถลอก,อุปกรณ์ไฟฟ้า แอร์ วิทยุFM ใช้งานได้สมบูรณ์ครบปกติ เครื่องยนต์(Engine) : เครื่องยนต์ทำงานได้ปกติ ,วิเคราะห์ปัญหาด้วยเครื่อง OBDII ไม่พบสิ่งผิดปกติ (ไม่ได้ทดสอบขับขี) โครงสร้าง(Frame) : อุบัติเหตุไม่มี ,โครงสร้างหลักปกติ ไม่มีการซ่อมแซมโครงสร้างหรือมีการชนถึงโครงสร้าง

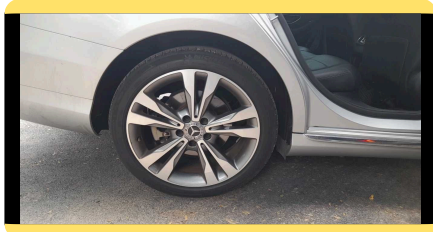
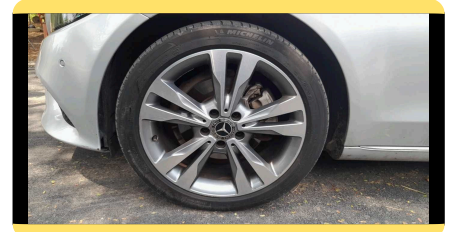
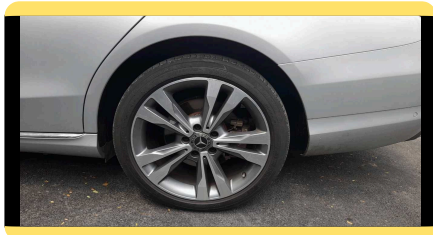
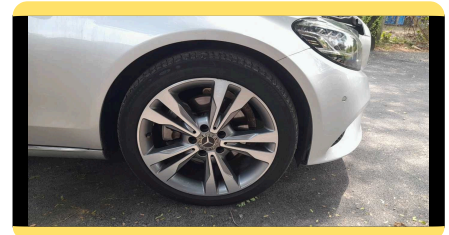
**Tire Condition Report**

| Conditions Report | Tire Status | Date Code | Tire Depth(mm) |
|---|---|---|---|
| 1. Front Left Tire Condition | Swelling | 1222 | 4 |
| 2. Front Right Tire Condition | Worn Down | 2322 | 3 |
| 3. Back Left Tire Condition | Swelling | 3721 | 3 |
| 4. Back Right Tire Condition | Worn Down | 1621 | 3 |

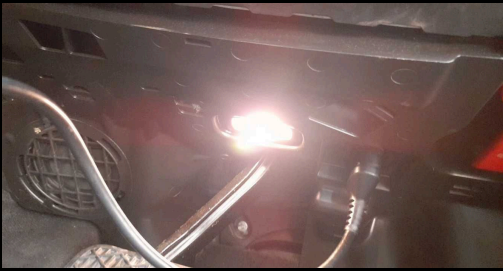
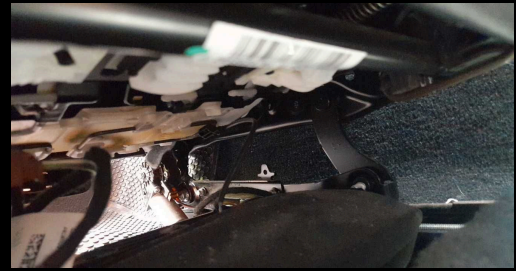
**Flood Report**

Evidence of Flood

No

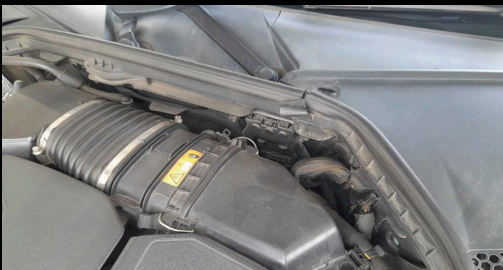
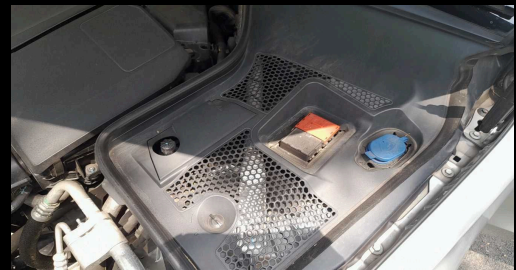
**Fire Report**

Evidence of Fire

No
