Preowned Vehicle Inspection Report

Customer Name : MERCEDES-BENZ MOBILITY (THAILAND) CO., LTD. Inspection Date : 2025-03-24
 Tel : Schic Inspection ID : LEMON25031466
 Inspector : เสกสรร พายุนทด Approved By : Chaimongkol C

Brand	MERCEDES BENZ	Model year	2020
Model	GLB200	Engine Code - No.	28291480301708
Sub-model	Progressive	Registration year	2021-03-05
License Plate		Chassis No.	W1N2476872W033114
Current Mileage(km.)	111462	Engine Capacity(cc.)	1300

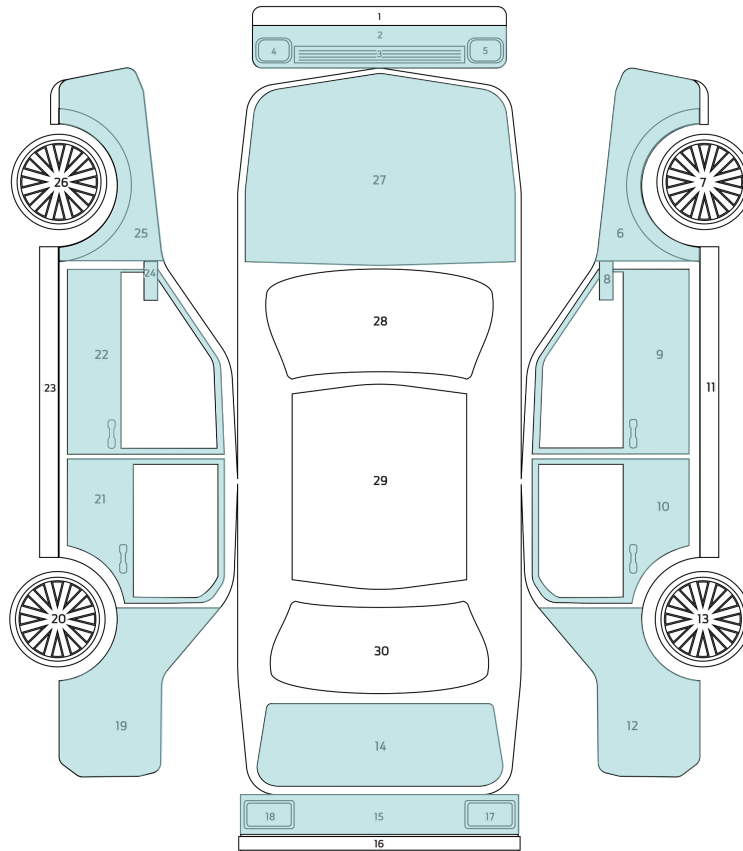
Exterior Inspection Points

1. Front Skirt	O	16. Right Skirt	O
2. Grille	O	17. Rear Left door	BP
3. Left Headlight	O	18. Front left door	BP
4. Right Headlight	O	19. Left Skirt	O
5. Left Taillight	O	20. Left wing mirror	BP
6. Right Taillight	O	21. Front Windshield	O
7. Front Bumper	BP (S1)	22. Roof	O
8. Front Right Fender	BP	23. Rear right fender	BP
9. Front Right Wheel	O	24. Rear Bonnet	BP
10. Front Left Fender	BP	25. Back Right Wheel	O
11. Front Left Wheel	O	26. Rear Bumper	BP
12. Front bonnet	BP	27. Rear Skirt	O
13. Right wing mirror	BP	28. Rear left fender	BP
14. Front right door	BP (S1)	29. Back Left Wheel	O
15. Rear right door	BP	30. Back Windshield	O

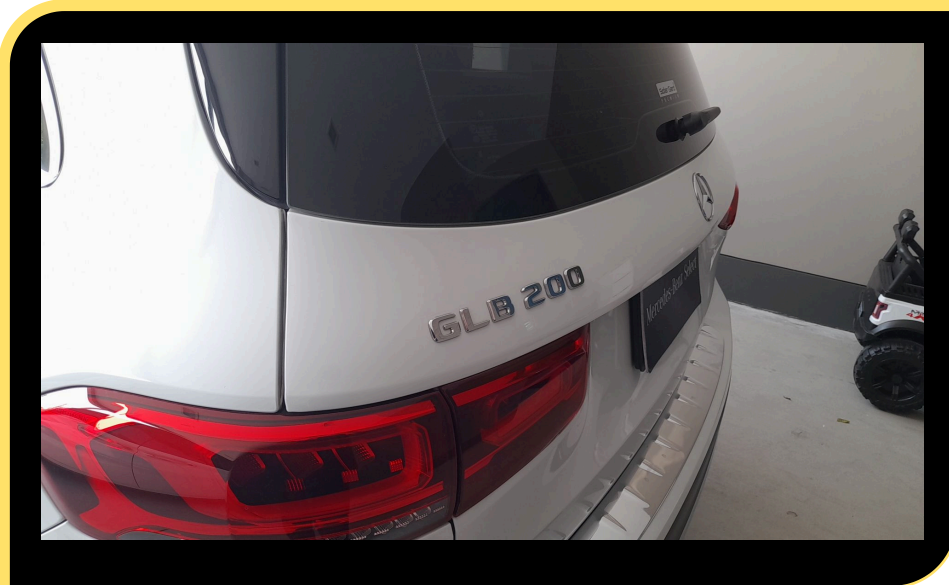
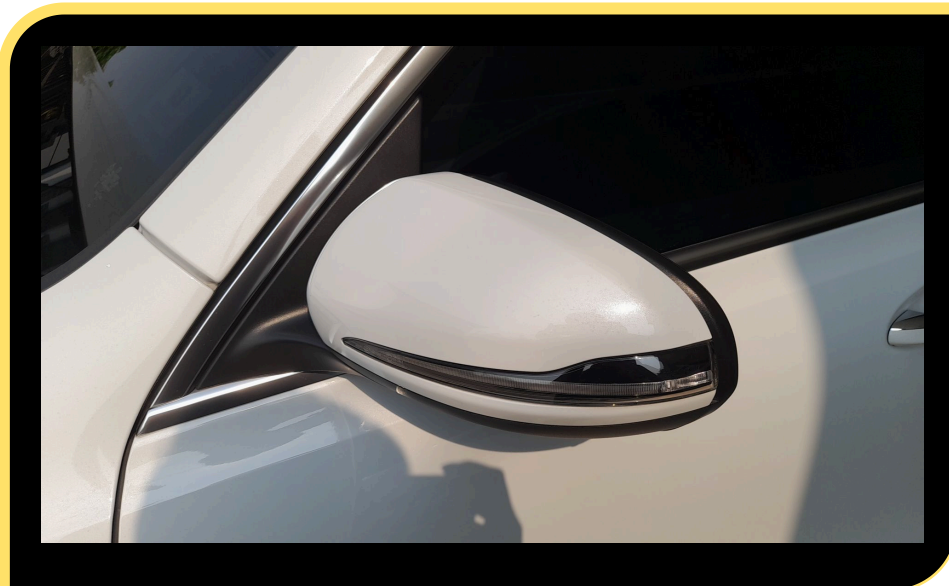
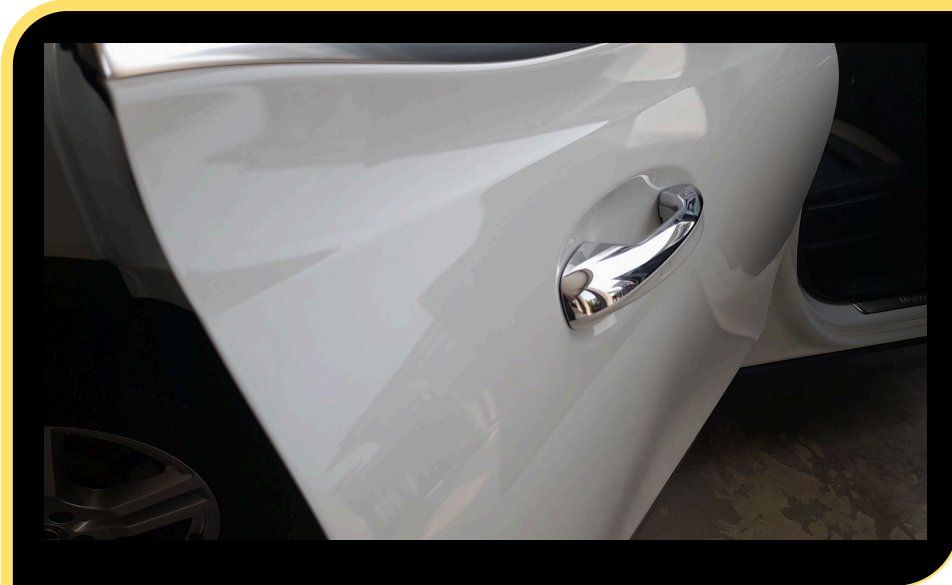
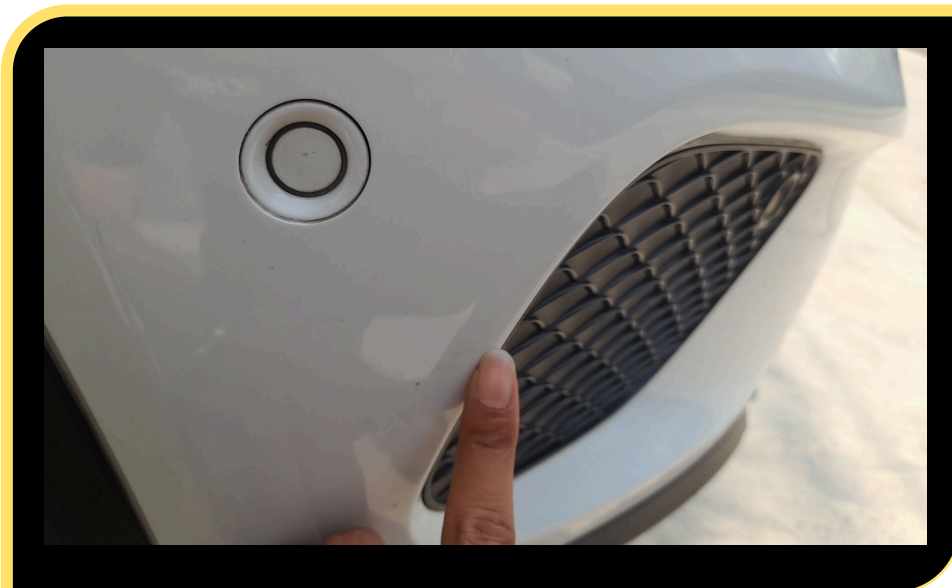
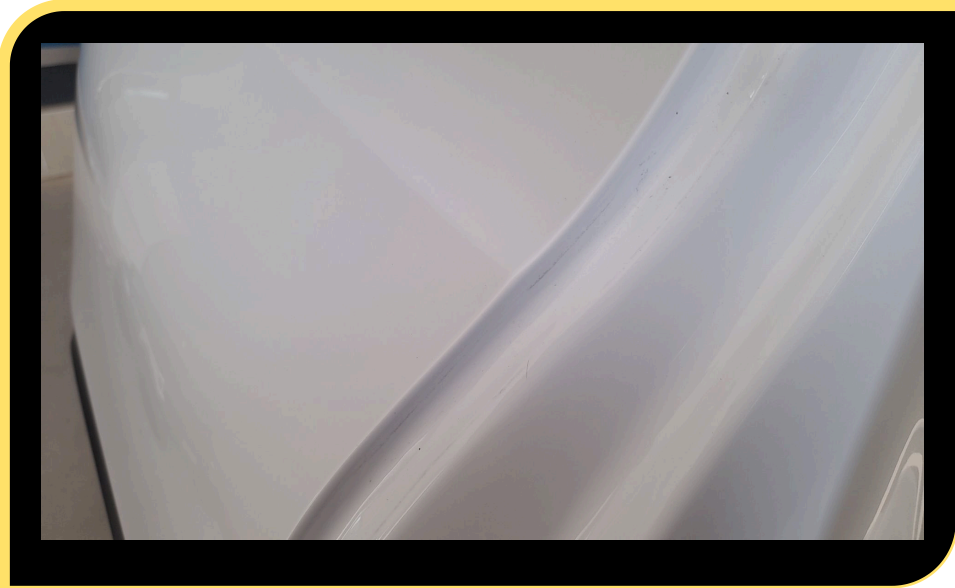
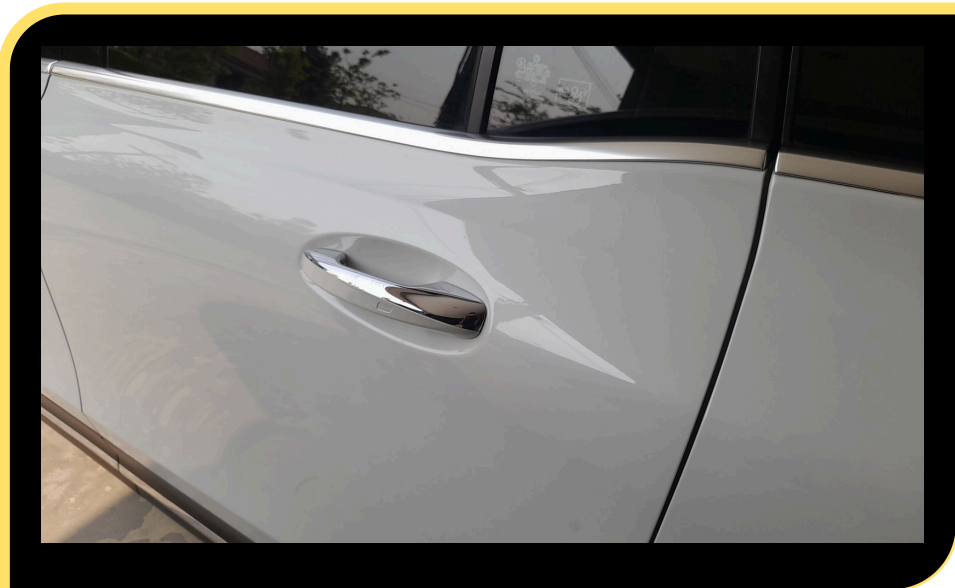
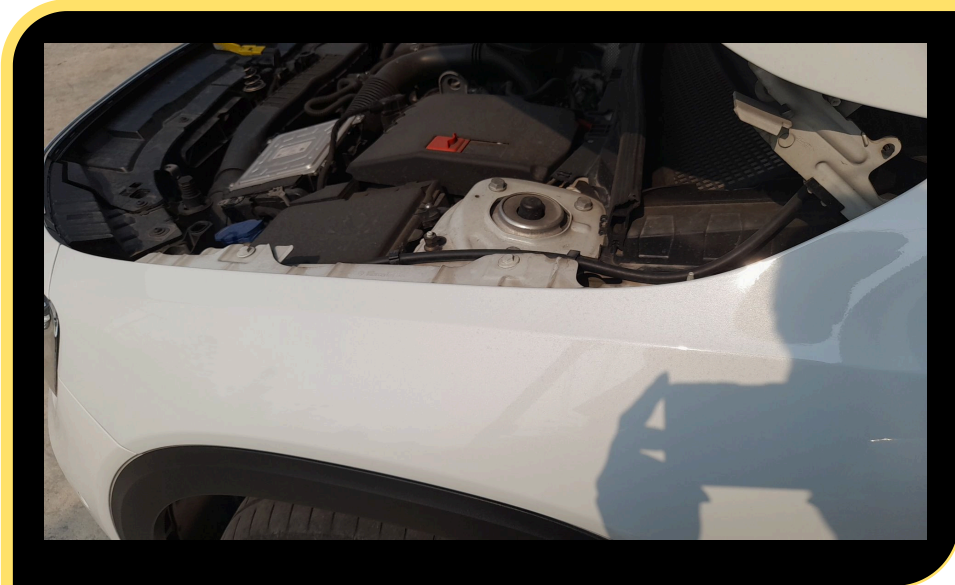
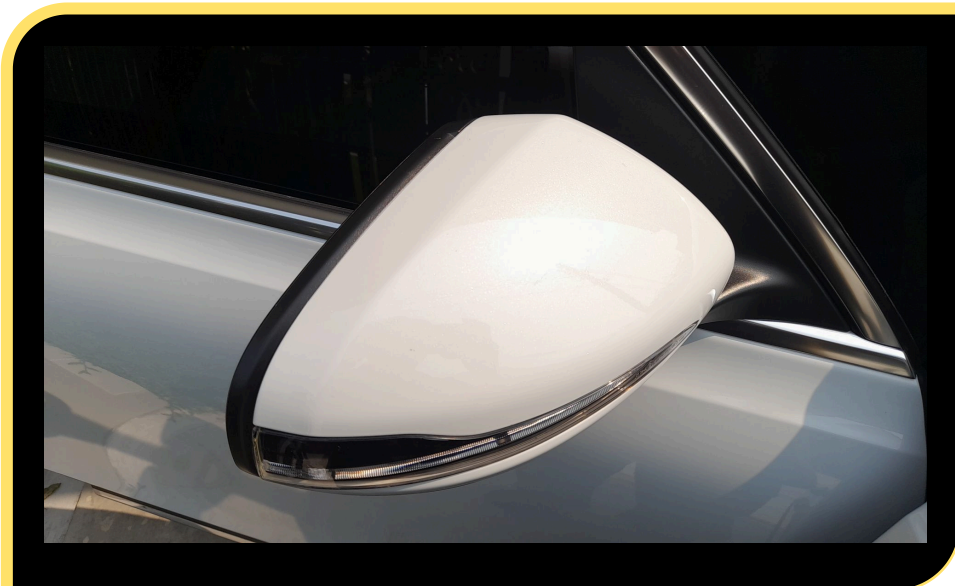
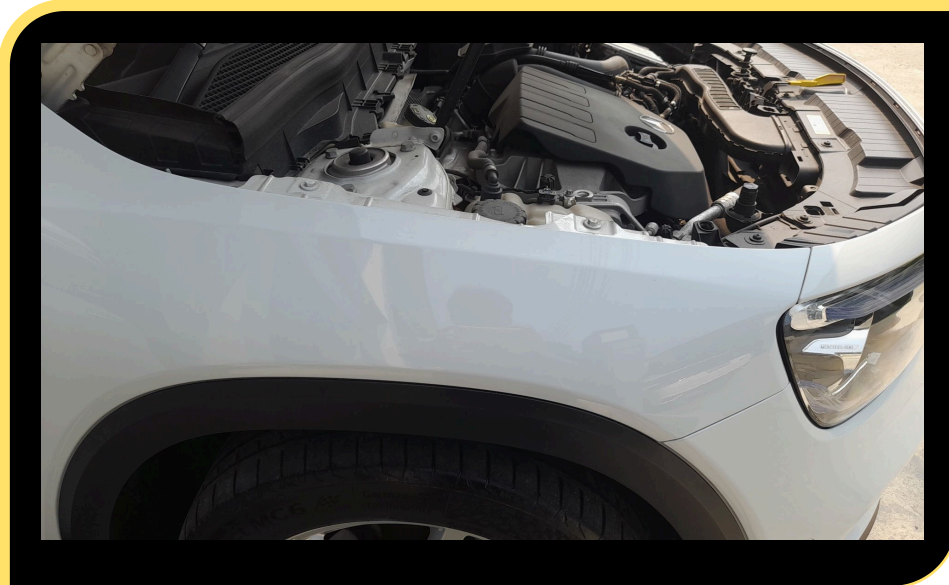
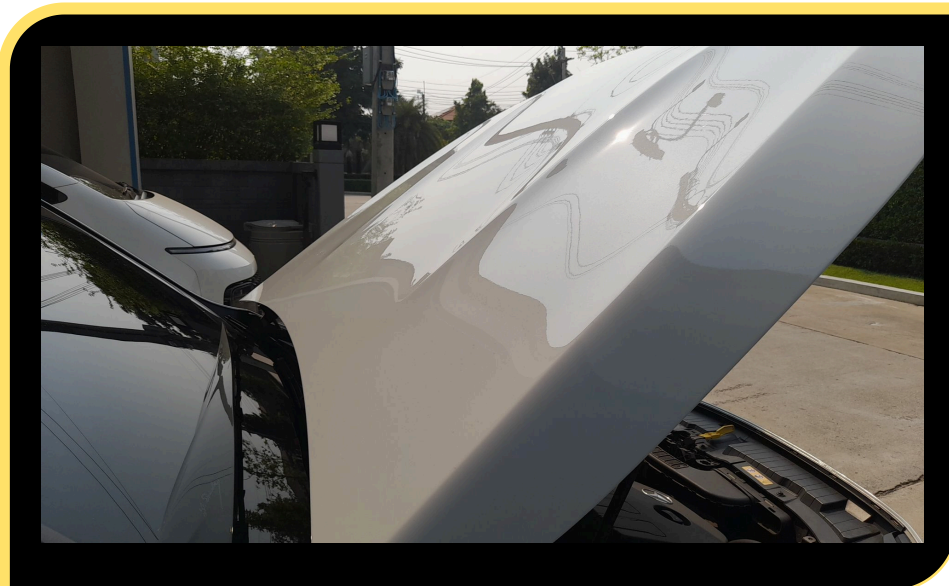
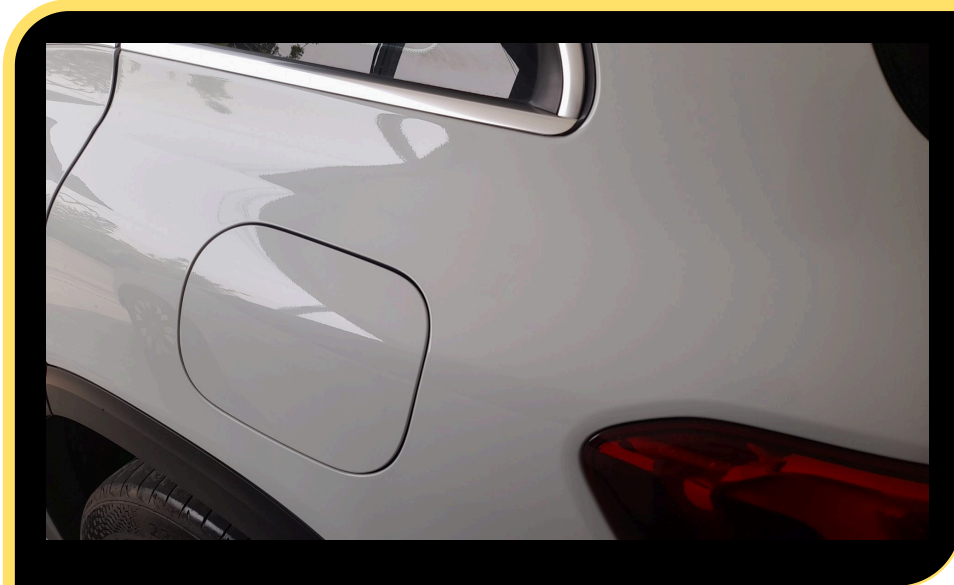
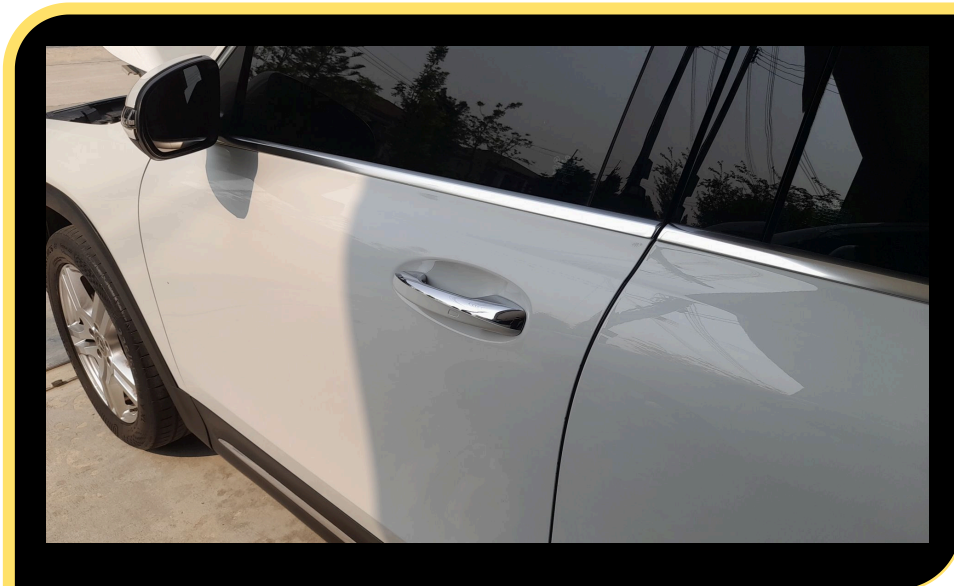
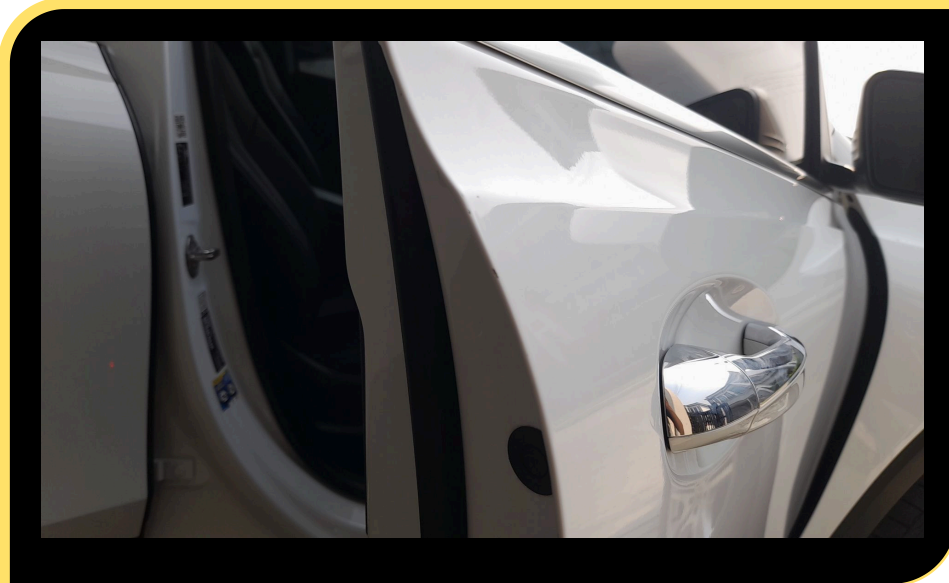
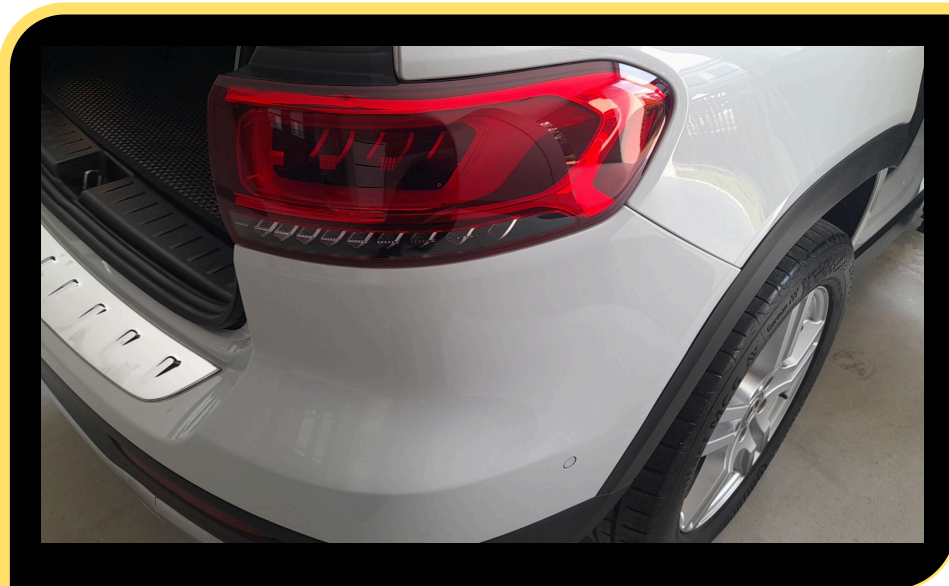
Vehicle Defect Notices

Inspector : ภายนอก(Exterior) : การตรวจสภาพภายนอกโดยรวมพบหลักฐานการซ่อมแซมทำสีรอบคัน / สภาพยางเสื่อมสภาพทั้ง4เส้น ปี22 ภายใน(Interior) : ภายในปกติ สะอาดเรียบร้อย -เบาะหน้า ซ้าย ขวา มีรอยถลอก,อุปกรณ์ไฟฟ้า แอร์ วิทยุFM ใช้งานได้สมบูรณ์ครบปกติ เครื่องยนต์(Engine) : เครื่องยนต์ทำงานได้ปกติ -ท่อทางไอดีบนเครื่อง มีน้ำมันซึม,วิเคราะห์ปัญหาด้วยเครื่อง OBDII ไม่พบสิ่งผิดปกติ (ไม่ได้ทดสอบขับขี่) โครงสร้าง(Frame) : อุบัติเหตุไม่มี ,โครงสร้างหลักปกติ ไม่มีการซ่อมแซมโครงสร้างหรือมีการชนถึงโครงสร้าง

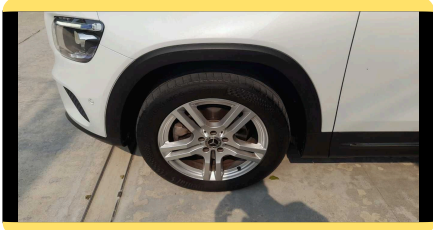
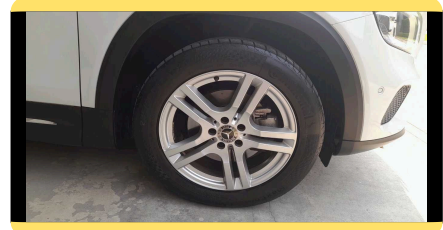
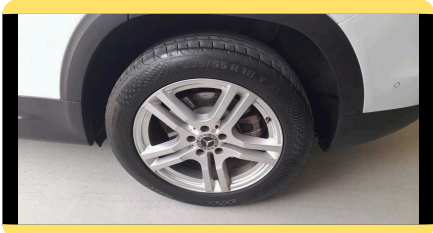
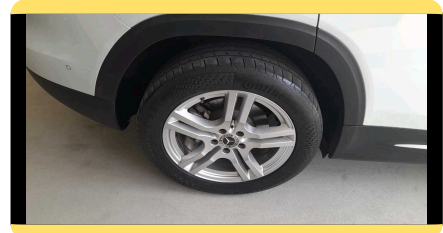
Tire Condition Report

Conditions Report	Tire Status	Date Code	Tire Depth(mm)
1. Front Left Tire Condition	Normal	0422	3
2. Front Right Tire Condition	Swelling	0422	4
3. Back Left Tire Condition	Swelling	0422	3
4. Back Right Tire Condition	Swelling	0422	3

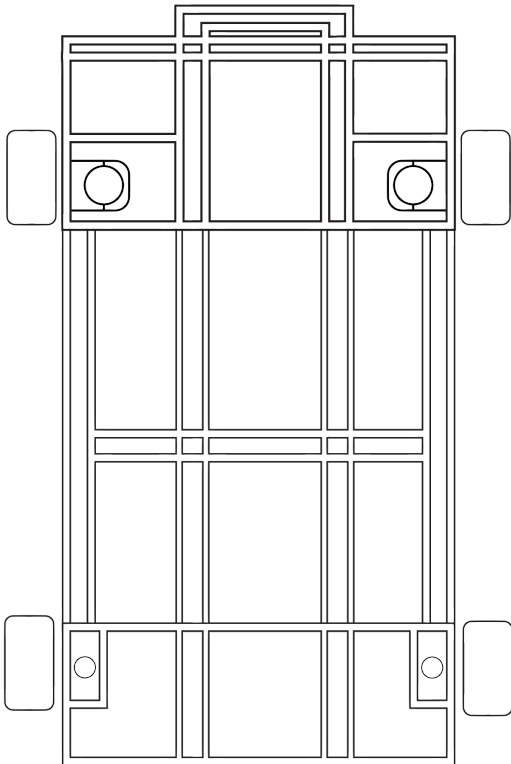
Chassis Report

No dent in the under carriage	PASS
No deform chassis or chassis frame	PASS
No visible corrosion on the chassis or chassis frame	PASS
No missing part on the chassis frame	PASS
Half cut Analysis	PASS

Chassis Damage Level	No Damage
----------------------	-----------

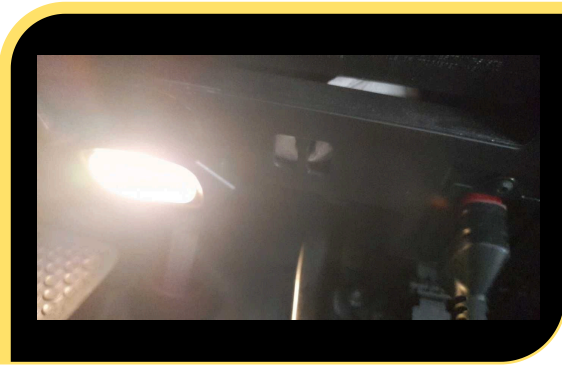
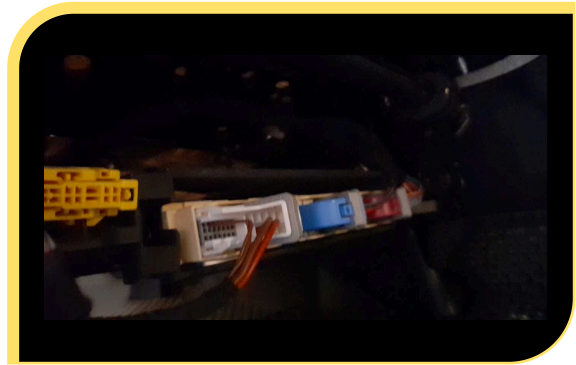
Flood Report

No

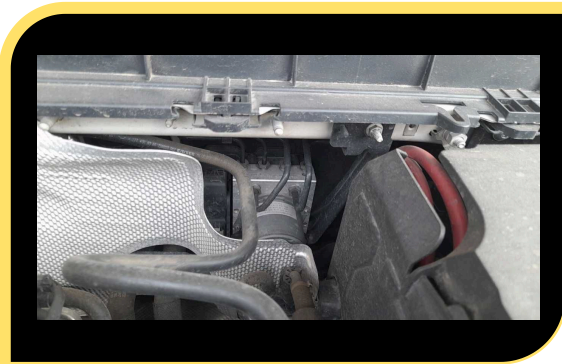
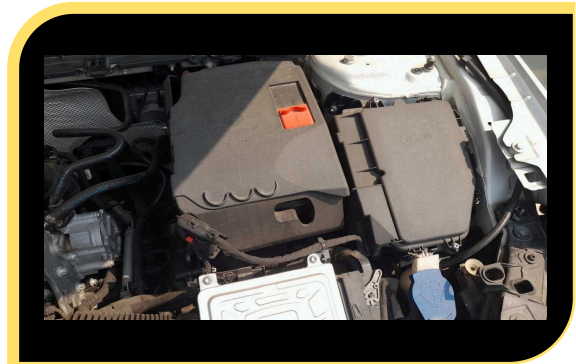
Fire Report

No
