ยี่ห้อ : MERCEDES BENZ รุ่น : C300 เกียร์ : 5  
 จังหวัด : Bangkok ปี : 2019 สี : Black  
 ป้ายทะเบียน : \_\_\_\_\_ หมายเลขตัวถัง : WDD2050536L055733 เลขไมล์ : 13891  
 วันที่ตรวจสอบ : 2025-03-25  
 บริษัทที่ตรวจสอบ : LEMONAIDE พนักงานที่ตรวจสอบ : โซมมจล ไพโรเสียง

# Preowned Vehicle Inspection Report

| Customer Name : | MERCEDES-BENZ MOBILITY (THAILAND) CO., LTD. | Inspection Date : | 2025-03-25 |

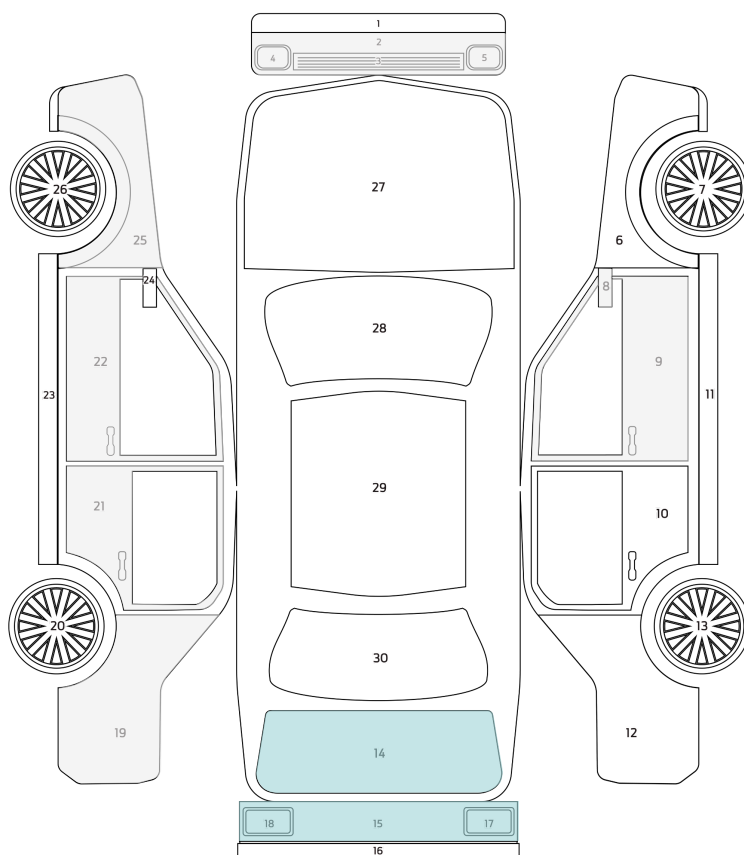
Exterior Inspection Points

| 1. Front Skirt | O | 16. Right Skirt | O |
| 2. Grille | O | 17. Rear Left door | O (S1) |
| 7. Front Bumper | O (S1) | 22. Roof | O |
| 9. Front Right Wheel | O | 24. Rear Bonnet | BP |
| 11. Front Left Wheel | O | 26. Rear Bumper | BP |
| 13. Right wing mirror | O (S1) | 28. Rear left fender | O (S1) |
| 14. Front right door | O (S1) | 29. Back Left Wheel | O |

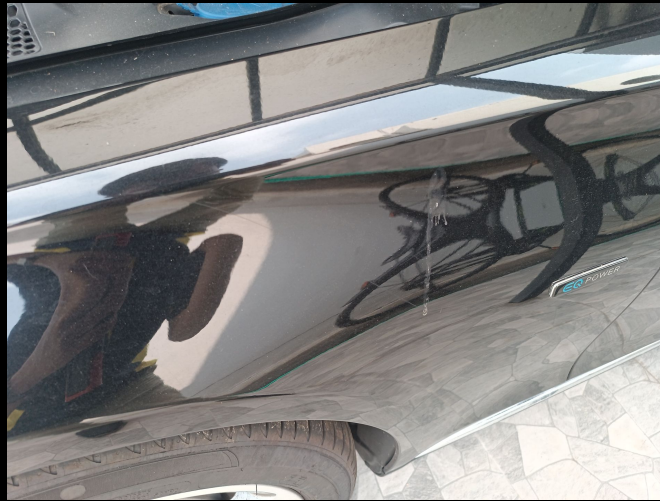
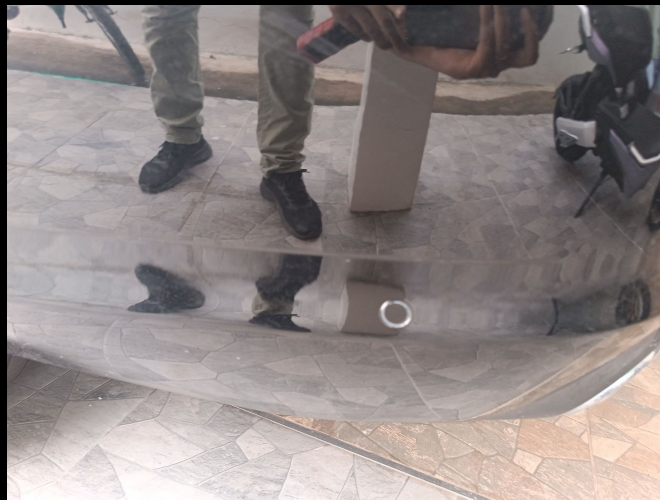
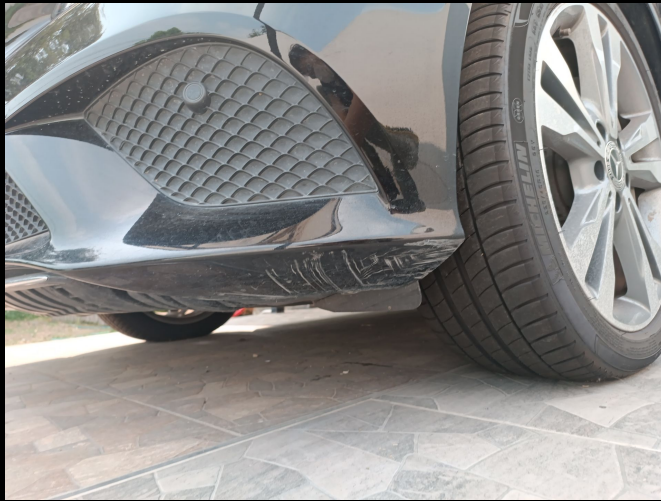
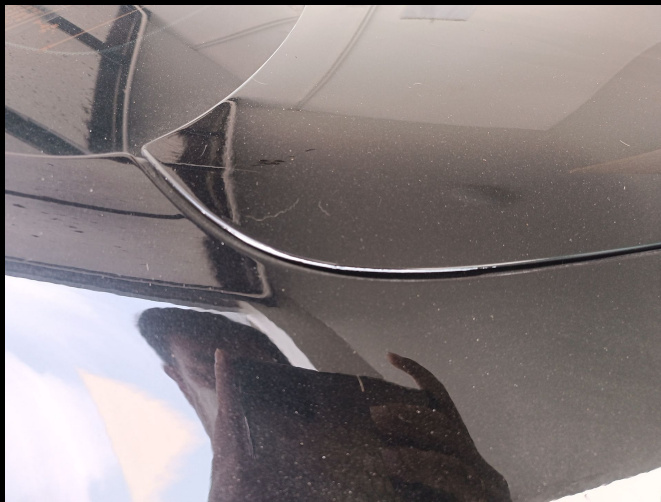
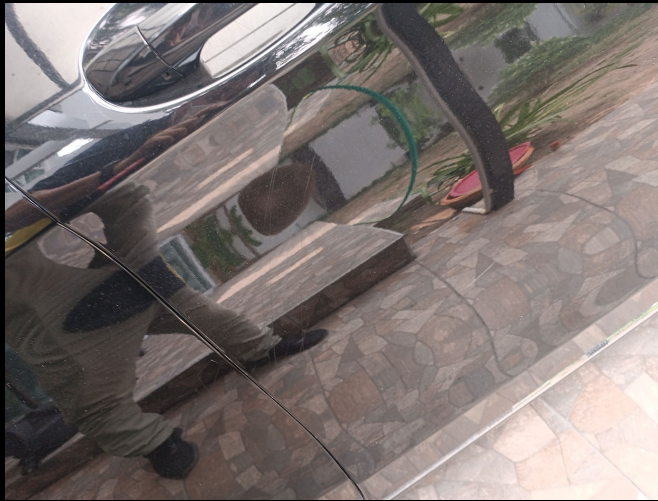
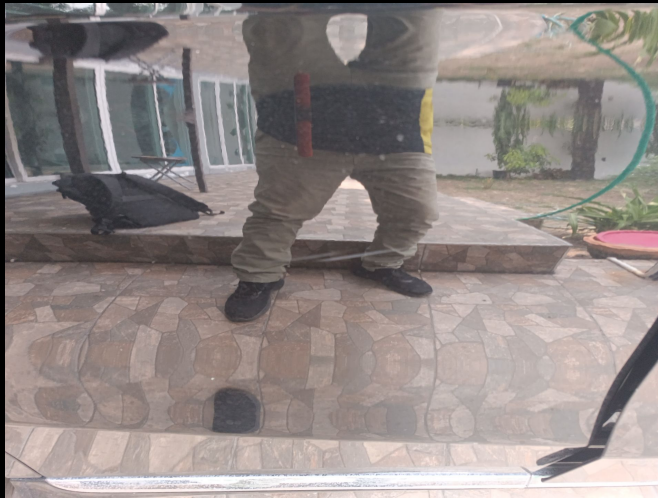
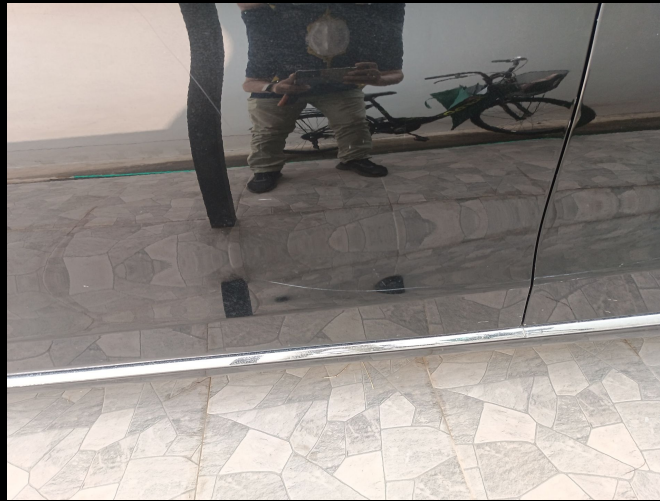
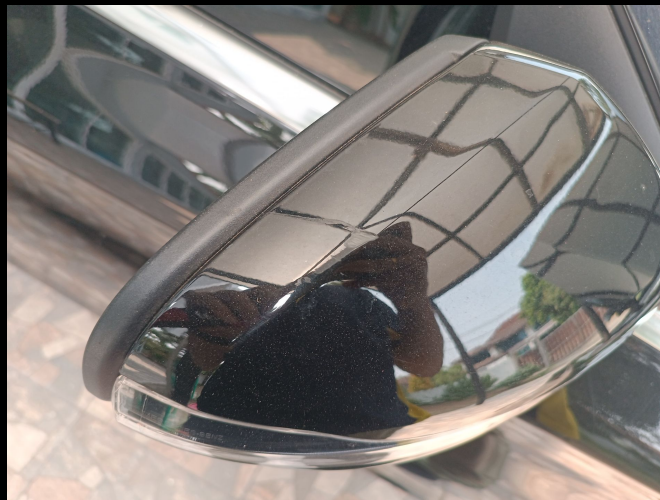
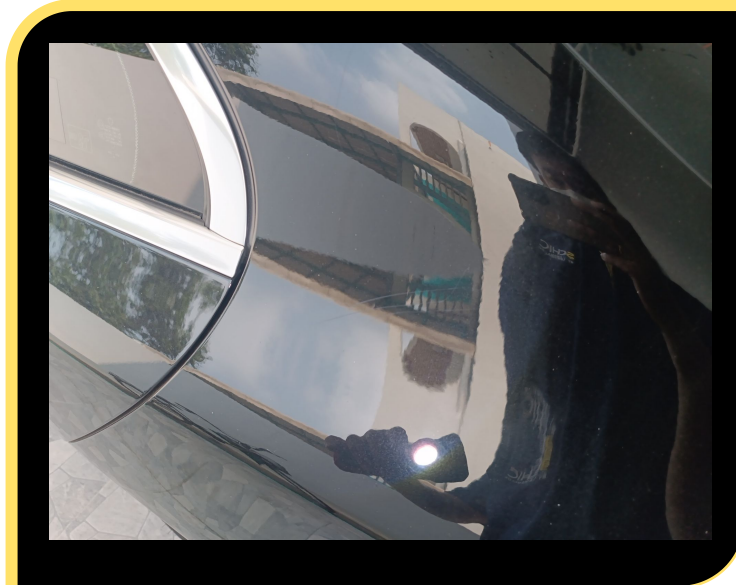
Vehicle Defect Notices

| 3. Left Headlight | O | 18. Front left door | O (S1) |

**Inspector :** ภายนอก(Exterior) : การตรวจสภาพภายนอกโดยรวมพบหลักฐานการซ่อมแซมทำสีบางชิ้นส่วน ฝากระโปรงหน้ามีการถอดซ่อม / รอยขีดข่วนบนแวนูนตามการใช้งาน / สภาพยางปกติทั้ง4เส้น ปี23 ภายใน(Interior) : ภายในปกติ สะอาดเรียบร้อย , อุปกรณ์ไฟฟ้า แอร์ วิทยุFM ใช้งานได้ตามมาตรฐานครบปกติ เครื่องยนต์(Engine) : เครื่องยนต์ทำงานได้ปกติ ,วิเคราะห์ปัญหาด้วยเครื่อง OBDII ไม่พบสิ่งผิดปกติ (ไม่ได้ทดสอบขับขี) โครงสร้าง(Frame) : อุบัติเหตุไม่มี ,โครงสร้างหลักปกติ ไม่มีการซ่อมแซมโครงสร้างหรือมีการชนถึงโครงสร้าง

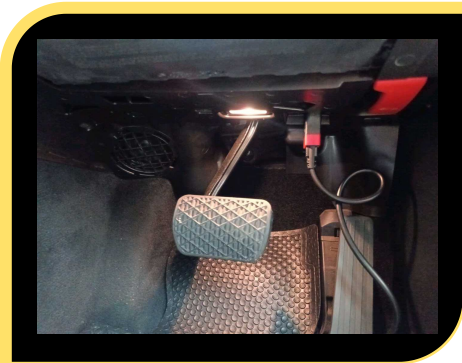
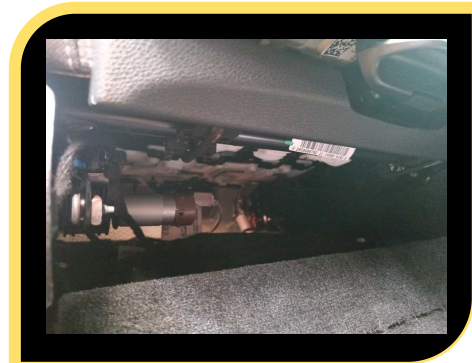
Flood Report

Evidence of Flood

No

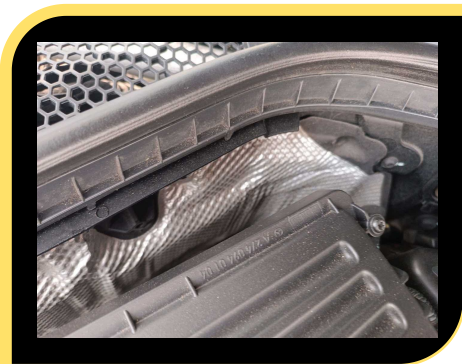
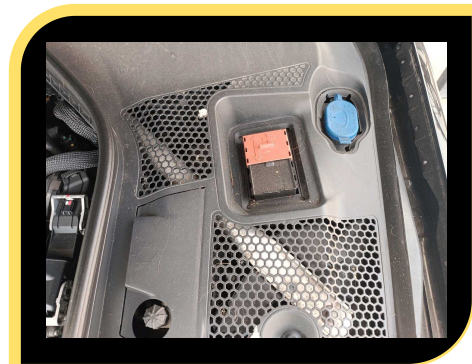
Fire Report

Evidence of Fire

No
