ยี่ห้อ : MERCEDES BENZ รุ่น : E300 เครื่อง : 5  
 จังหวัด : Bangkok ปี : 2020 สี : White  
 ป้ายทะเบียน : \_\_\_\_\_ หมายเลขตัวถัง : W1K2130536L031717 เลขโมล์ : 39969  
 วันที่ตรวจสอบ : 2025-03-26  
 บริษัทที่ตรวจสอบ : LEMONAIDE พนักงานที่ตรวจสอบ : สุทธภัทร วรรณจินดา

# Preowned Vehicle Inspection Report

Customer Name : MERCEDES-BENZ MOBILITY (THAILAND) CO., LTD. Inspection Date : 2025-03-26

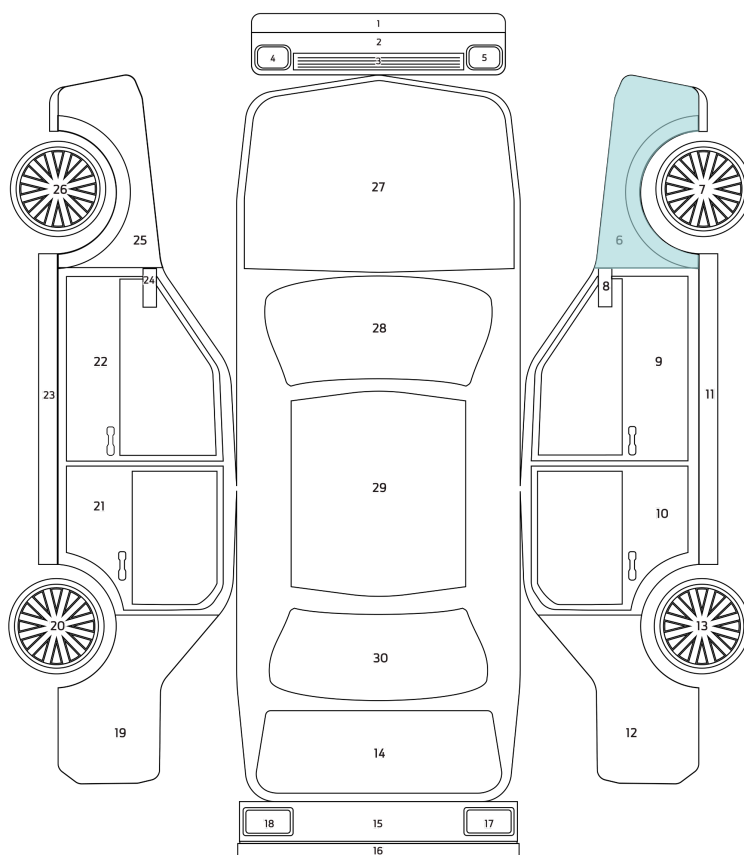
Exterior Inspection Points

| 8. Front Right Fender | BP | 23. Rear Right Fender | O |

**Inspector :** ภายนอก(Exterior) : การตรวจสอบสภาพภายนอกโดยรวมพบหลักฐานการซ่อมแซมทำสี บังโคลนหน้าขวา / สภาพยางปกติทั้ง4เส้น ปี24 ภายใน(Interior) : ภายในปกติ สะอาดเรียบร้อย , อุปกรณ์ไฟฟ้า แอร์ วิทยุFM ใช้งานได้ สมบูรณ์ครบปกติ เครื่องยนต์(Engine) : เครื่องยนต์ทำงานได้ปกติ , วิเคราะห์ปัญหาด้วยเครื่อง OBDII พบสิ่งผิดปกติ P012800 = อุณหภูมิ น้ำหล่อเย็นอยู่ต่ำกว่าอุณหภูมิที่กำหนดโดยเทอร์โมสแตทน้ำหล่อเย็น(ไม่ได้ทดสอบขับขี) โครงสร้าง(Frame) : อุบัติเหตุไม่มี , โครงสร้างหลักปกติ ไม่มีการซ่อมแซมโครงสร้างหรือมีการชนถึงโครงสร้าง

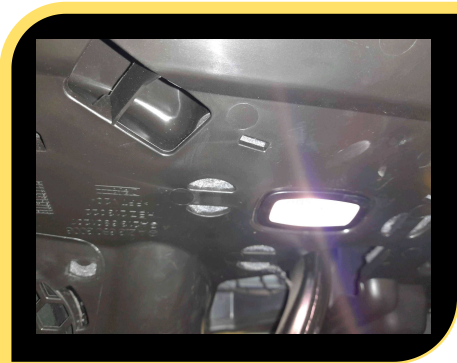
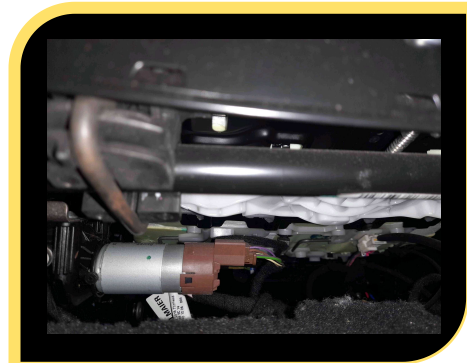
Flood Report

Evidence of Flood

No

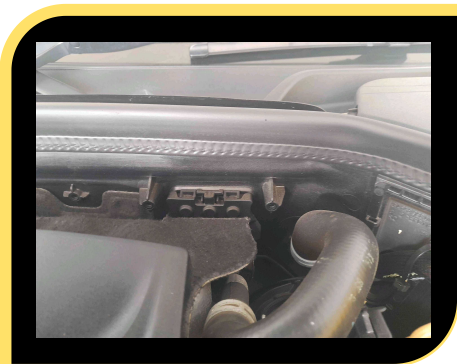
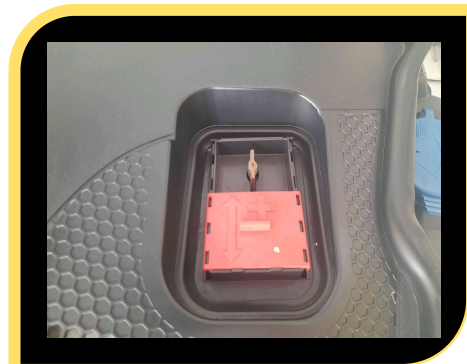
Fire Report

Evidence of Fire

No
