ยี่ห้อ : MERCEDES BENZ รุ่น : E300 เครื่อง : 4.8  
 จังหวัด : Bangkok ปี : 2019 สี : Grey  
 ป้ายทะเบียน : \_\_\_\_\_ หมายเลขตัวถัง : WDD2050536L056663 เลขไมล์ : 94649  
 วันที่ตรวจสอบ : 2025-03-29  
 บริษัทที่ตรวจสอบ : LEMONAIDE พนักงานที่ตรวจสอบ : เอกวิทย์ บสรอง

# Preowned Vehicle Inspection Report

| Customer Name : | MERCEDES-BENZ MOBILITY (THAILAND) CO., LTD. | Inspection Date : | 2025-03-29 |
| Tel : | | Schic Inspection ID : | LEMON25031888 |

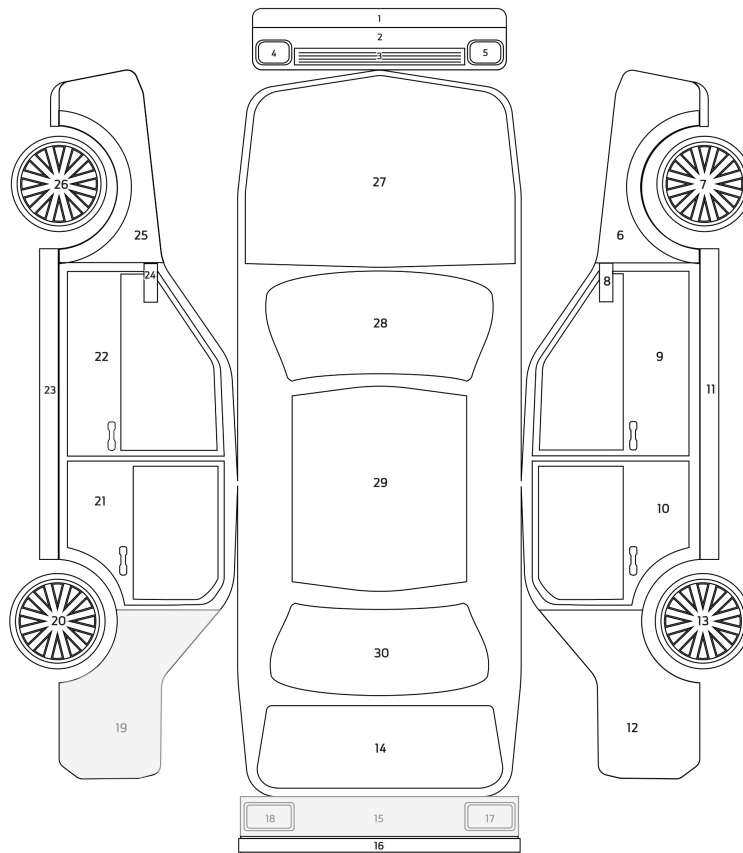
Exterior Inspection Points

| 11. Front Left Wheel | O | 26. Rear Bumper | O (S1) |

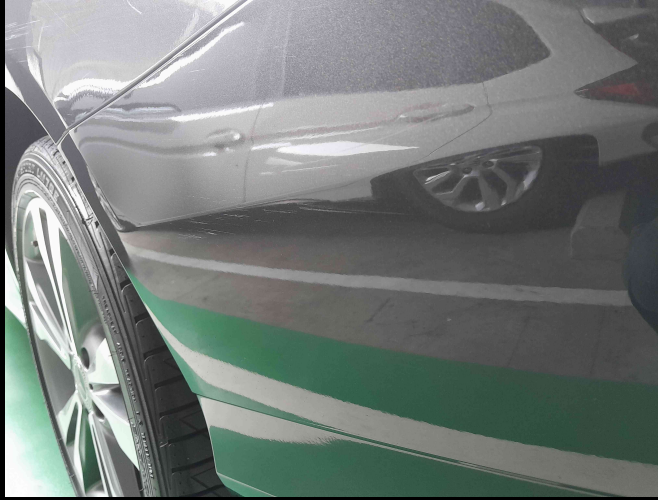
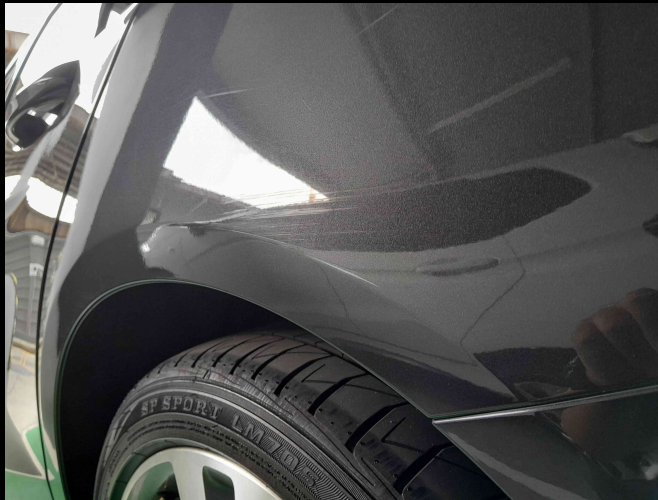
Vehicle Defect Notices

**Inspector :** ภายนอก : ไม่พบหลักฐานการทำสีเก็บสี,แก้มหลังซ้ายมีรอยขีดข่วน กันชนท้ายมีรอยขีดข่วน,สภาพยางปกติ ทั้ง 4 เส้น ภายใน : หน้าเบาะหน้าซ้ายและขวาถลอก โดยรวมสะอาดเรียบร้อย อุปกรณ์ไฟฟ้าสามารถใช้งานได้ครบปกติ  
เครื่องยนต์กลไก : พบคราบน้ำมันรั่วซึม เครื่องยนต์ทำงานได้ปกติ ตรวจสอบด้วยเครื่อง OBD พบ Code P0610FF P060647 P0CF49A P0D8400 เกี่ยวกับระบบไฟฟ้า กระแสไฟทำงานผิดปกติ โครงสร้าง : โครงสร้างหลักปกติ ไม่พบหลักฐานการซ่อมแซม

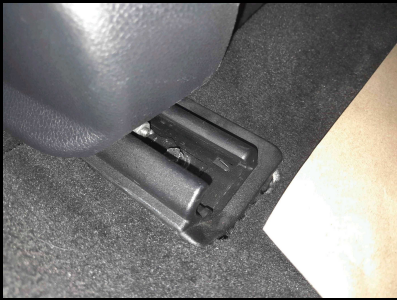
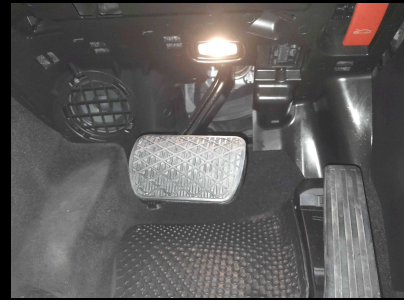
**Flood Report**

No

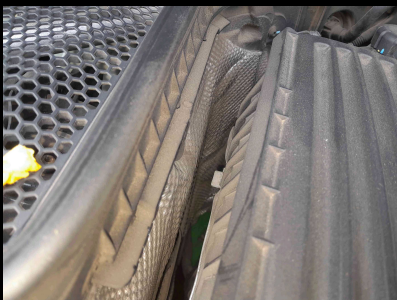
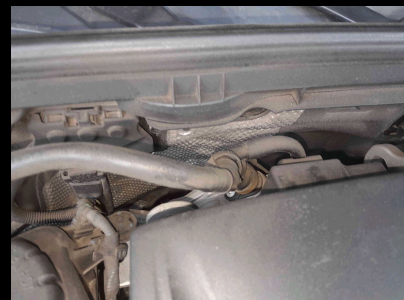
**Fire Report**

No
