# Preowned Vehicle Inspection Report

Customer Name : MERCEDES-BENZ MOBILITY (THAILAND) CO., LTD. Inspection Date : 2025-03-31

| Brand | MERCEDES BENZ | Model year | 2023 |
| Sub-model | 53 AMG 4 MATIC | Registration year | 2023-12-22 |

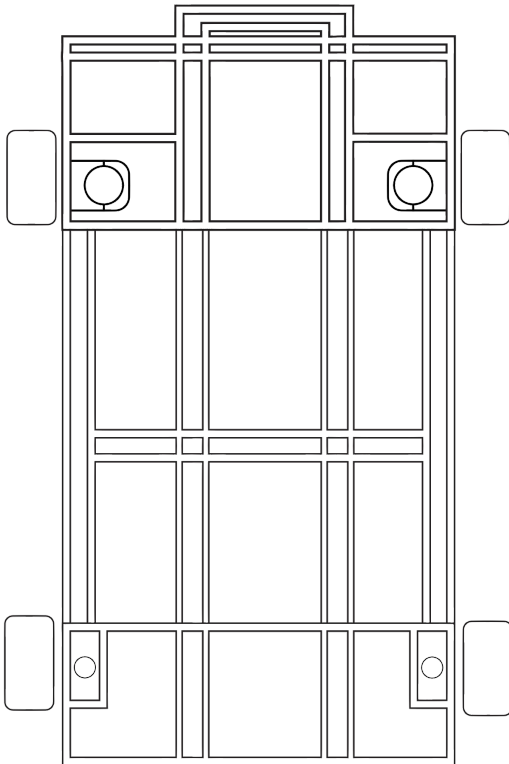
Chassis Report

| No dent in the under carriage | PASS |
| No deform chassis or chassis frame | PASS |
| No visible corrosion on the chassis or chassis frame | PASS |
| No missing part on the chassis frame | PASS |
| Half cut Analysis | PASS |

| Chassis Damage Level | No Damage |

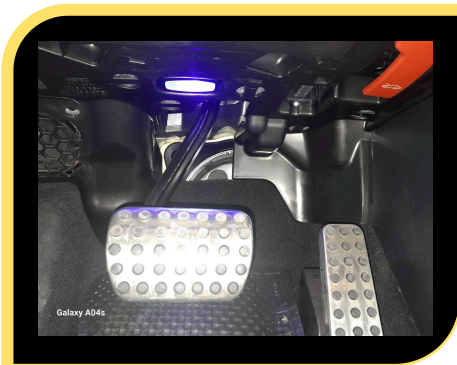
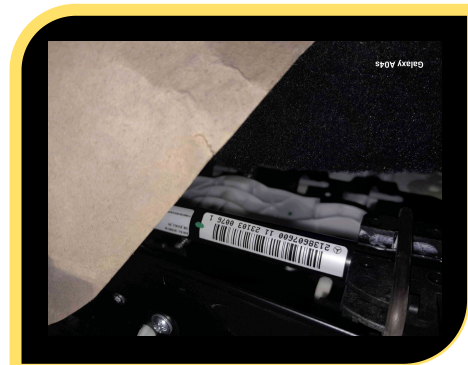
**Flood Report**

Evidence of Flood

No

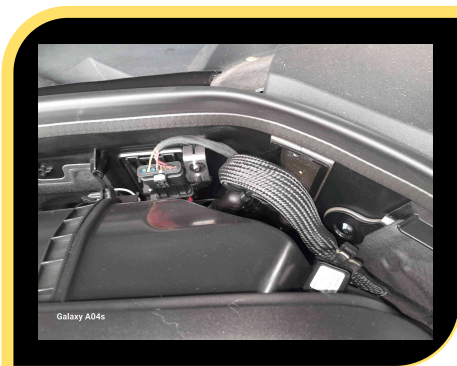
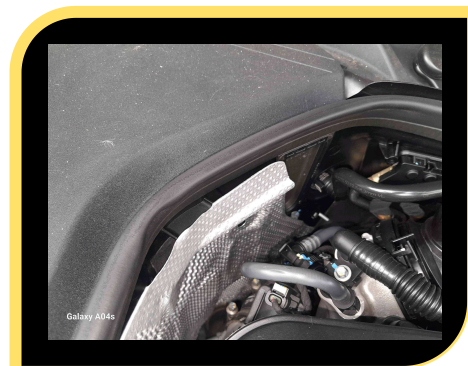
**Fire Report**

Evidence of Fire

No
