ยี่ห้อ : MERCEDES BENZ รุ่น : C220 เกียร์ : 5  
จังหวัด : Si Sa Ket ปี : 2022 สี : Grey  
ป้ายทะเบียน : \_\_\_\_\_ หมายเลขตัวถัง : W1K2060046L002146 เลขโมล์ : 15760  
วันที่ตรวจสอบ : 2025-03-31  
บริษัทที่ตรวจสอบ : LEMONAIDE พนักงานที่ตรวจสอบ : มงคลพันธุ์ พิมพ์หล่อ

# Preowned Vehicle Inspection Report

Customer Name : MERCEDES-BENZ MOBILITY (THAILAND) CO., LTD. Inspection Date : 2025-03-31

Tel : Schic Inspection ID : LEMON25031968

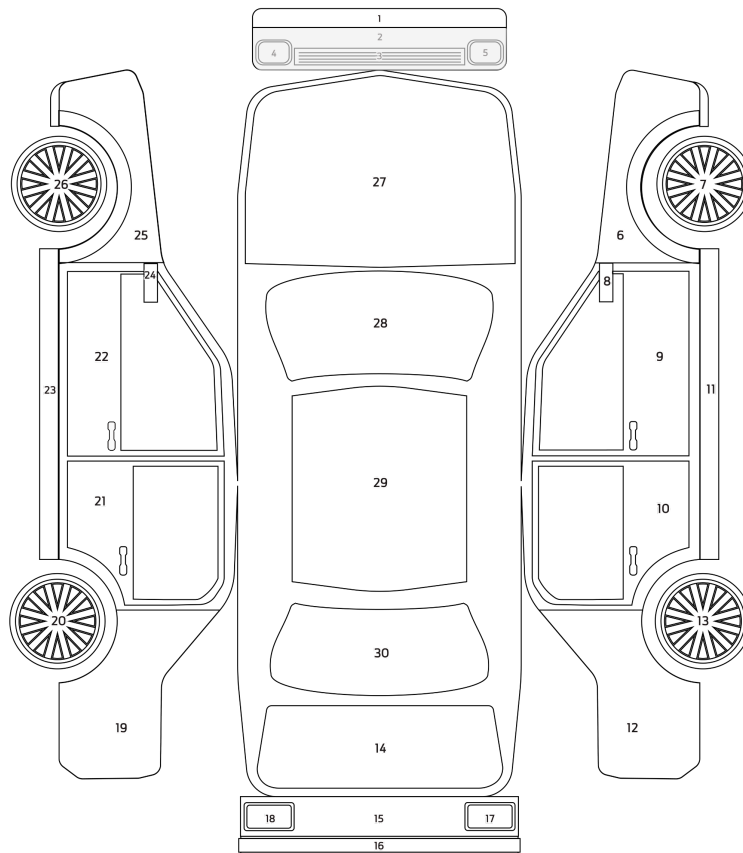
**Exterior Inspection Points**

| 7. Front Bumper | O (S2) | 22. Roof | O |

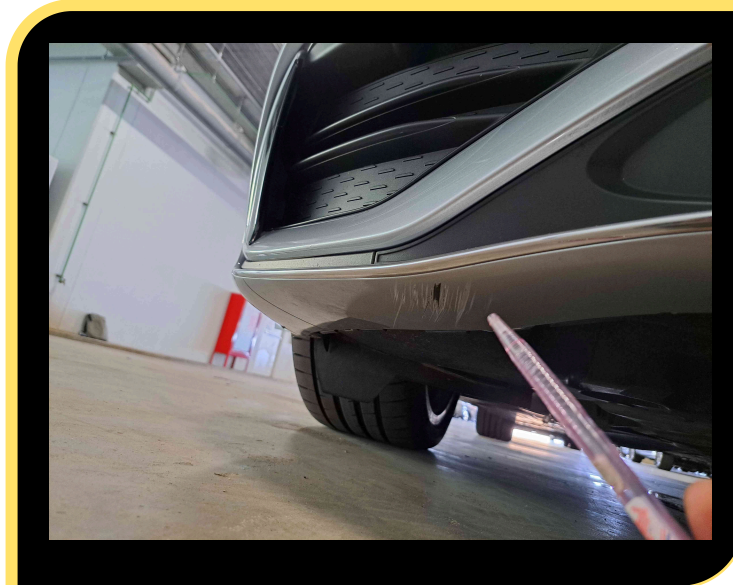
Vehicle Defect Notices

**Inspector :** ภายนอก(Exterior) : การตรวจสอบสภาพภายนอกโดยรวมไม่พบหลักฐานการซ่อมแซมทำสี / ใต้กันชนหน้ามีรอยขีดข่วนถลอก / สภาพยางทั้ง4เส้น ปี 21 เชื้อสภาพ ภายใน(Interior) : ภายในปกติ สะอาดเรียบร้อย , อุปกรณ์ไฟฟ้า แอร์ วิทยุFM ใช้งานได้ตามมาตรฐานครบปกติ เครื่องยนต์(Engine) : เครื่องยนต์ทำงานได้ปกติ , ไม่สามารถวิเคราะห์ปัญหาด้วยเครื่อง OBDII รุ่นไม่รองรับ (ไม่ได้ทดสอบขับขี่) โครงสร้าง(Frame) : อุบัติเหตุไม่มี , โครงสร้างหลักปกติ ไม่มีการซ่อมแซมโครงสร้างหรือมีการชนถึงโครงสร้าง

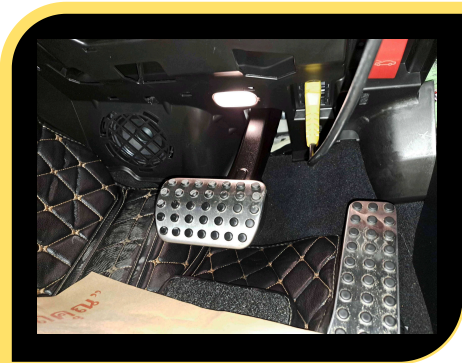
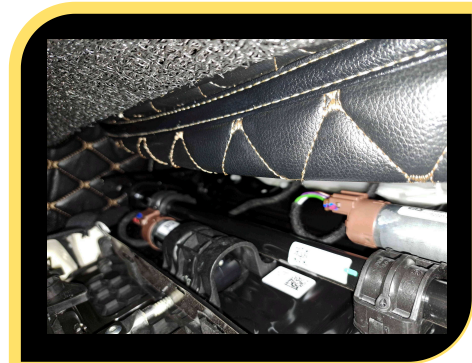
**Flood Report**

Evidence of Flood

No

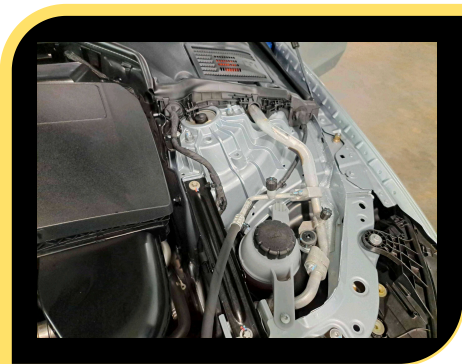
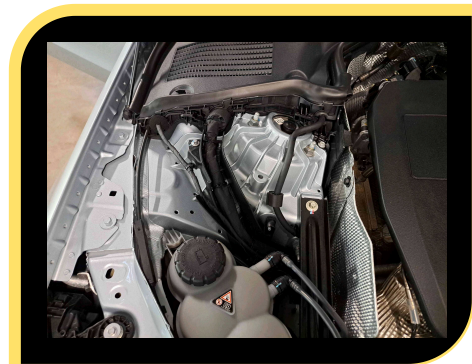
**Fire Report**

Evidence of Fire

No
