ยี่ห้อ : MERCEDES BENZ รุ่น : E300 เครื่อง : 2.9  
 จังหวัด : Bangkok ปี : 2023 สี : White  
 ป้ายทะเบียน : \_\_\_\_\_ หมายเลขตัวถัง : W1K2130536L053674 เลขโมล์ : 34258  
 วันที่ตรวจสอบ : 2025-03-28  
 บริษัทที่ตรวจสอบ : LEMONAIDE พนักงานที่ตรวจสอบ : สุวัฒน์ ทองพิมพ์

# Preowned Vehicle Inspection Report

Customer Name : MERCEDES-BENZ MOBILITY (THAILAND) CO., LTD. Inspection Date : 2025-03-28

Tel : Schic Inspection ID : LEMON25031750

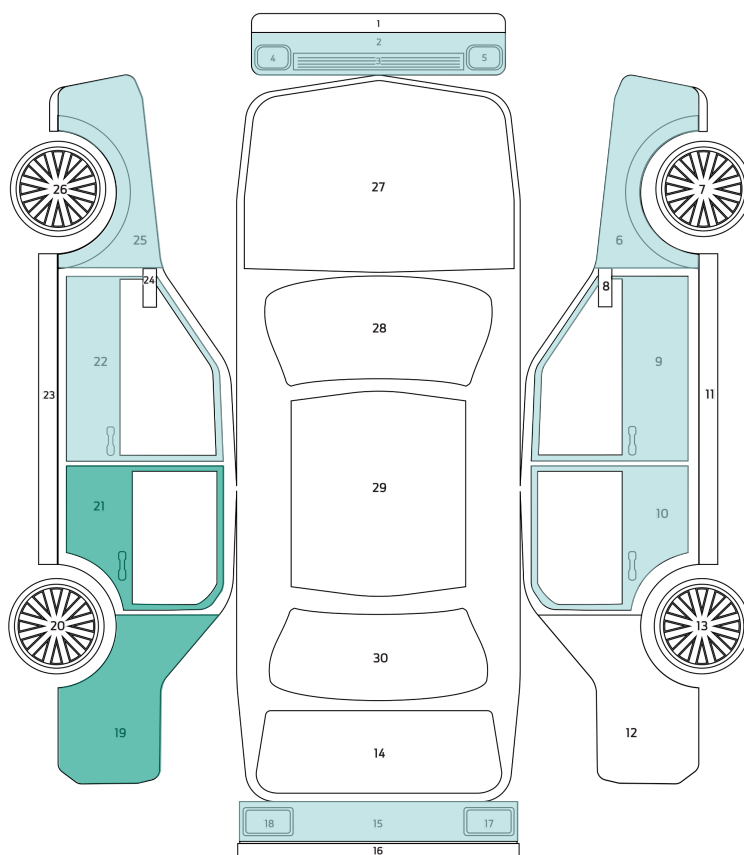
Exterior Inspection Points

| 2. Grille | O | 17. Rear Left door | N |
| 3. Left Headlight | O | 18. Front left door | BP |
| 7. Front Bumper | BP | 22. Roof | O |
| 8. Front Right Fender | BP | 23. Rear Right Fender | O |
| 10. Front Left Fender | BP | 25. Back Right Wheel | O |
| 11. Front Left Wheel | O | 26. Rear Bumper | BP |
| 13. Right Wing Mirror | O | 28. Rear left fender | N |
| 14. Front right door | BP | 29. Back Left Wheel | O |
| 15. Rear right door | BP | 30. Back Windshield | O |

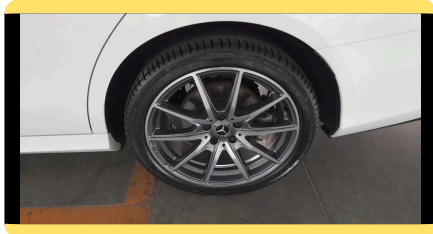
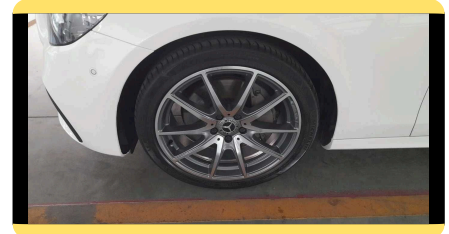
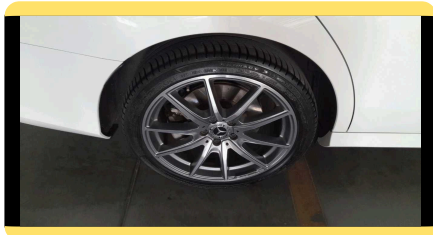
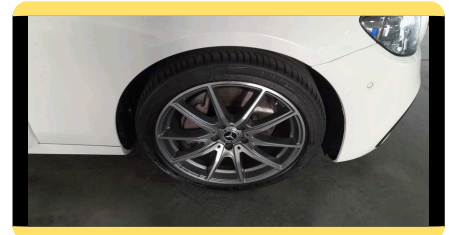
#### Tire Condition Report

| Conditions Report | Tire Status | Date Code | Tire Depth(mm) |
|---|---|---|---|
| 1. Front Left Tire Condition | Normal | 3022 | 6 |
| 2. Front Right Tire Condition | Normal | 3022 | 6 |
| 3. Back Left Tire Condition | Normal | 2022 | 6 |
| 4. Back Right Tire Condition | Normal | 2022 | 6 |

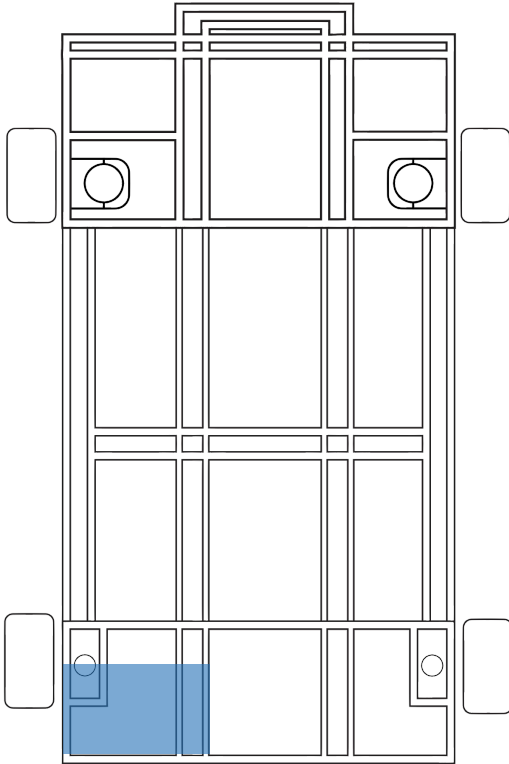
Chassis Report

| Chassis Damage Level | Level B |

**Inspector :** หมายเหตุ\* ภายนอก(Exterior) : การตรวจสภาพภายนอกโดยรวมพบหลักฐานการซ่อมแซมทำสี ทำสีรอบคัน ประตูหลังซ้ายเปลี่ยน/ สภาพยางปกติทั้ง4เส้น ปี22 ภายใน(Interior) : ภายในปกติไม่มีความเสียหาย สะอาดเรียบร้อย อุปกรณ์ไฟฟ้า แอร์ วิทยุFM ใช้งานได้ตามสมบูรณ์ครบปกติ เครื่องยนต์(Electric) : เครื่องยนต์ทำงานได้ปกติ ,วิเคราะห์ปัญหาด้วยเครื่อง OBDII พบโค้ดผิดปกติ แนะนำเข้าเช็คศูนย์ (ไม่ได้ทดสอบขับชี้) โครงสร้าง(Frame) : มีอุบัติเหตุบ่งโคลนหลัง ซ้ายเปลี่ยน

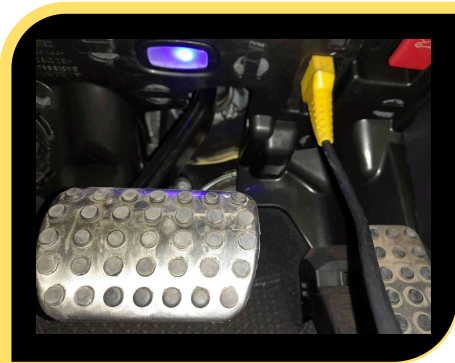
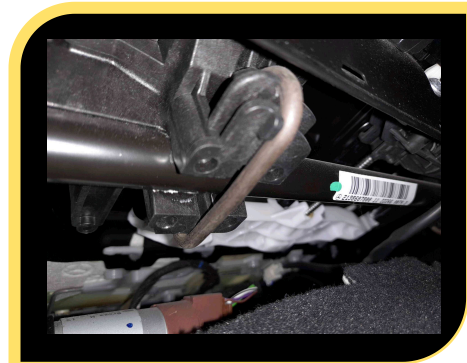
**Flood Report**

Evidence of Flood

No

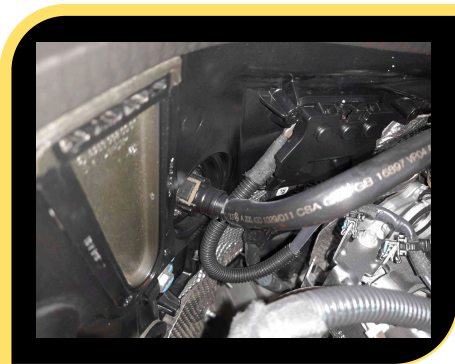
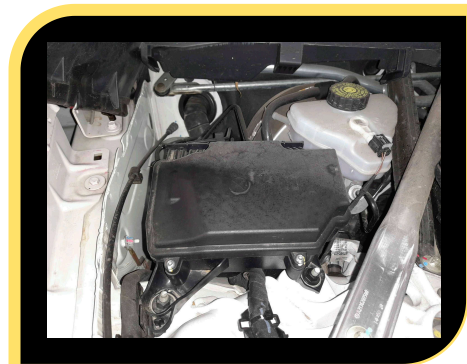
**Fire Report**

Evidence of Fire

No
