ยี่ห้อ : MERCEDES BENZ รุ่น : GLA200 เครื่อง : 5  
จังหวัด : Bangkok ปี : 2022 สี : Grey  
ป้ายทะเบียน : \_\_\_\_\_ หมายเลขตัวถัง : W1N2477876L006472 เลขไมล์ : 28288  
วันที่ตรวจสอบ : 2025-04-05  
บริษัทที่ตรวจสอบ : LEMONAIDE พนักงานที่ตรวจสอบ : สกุลพงศ์ สิงห์ณรงค์

# Preowned Vehicle Inspection Report

Customer Name : MERCEDES-BENZ MOBILITY (THAILAND) CO., LTD. Inspection Date : 2025-04-05

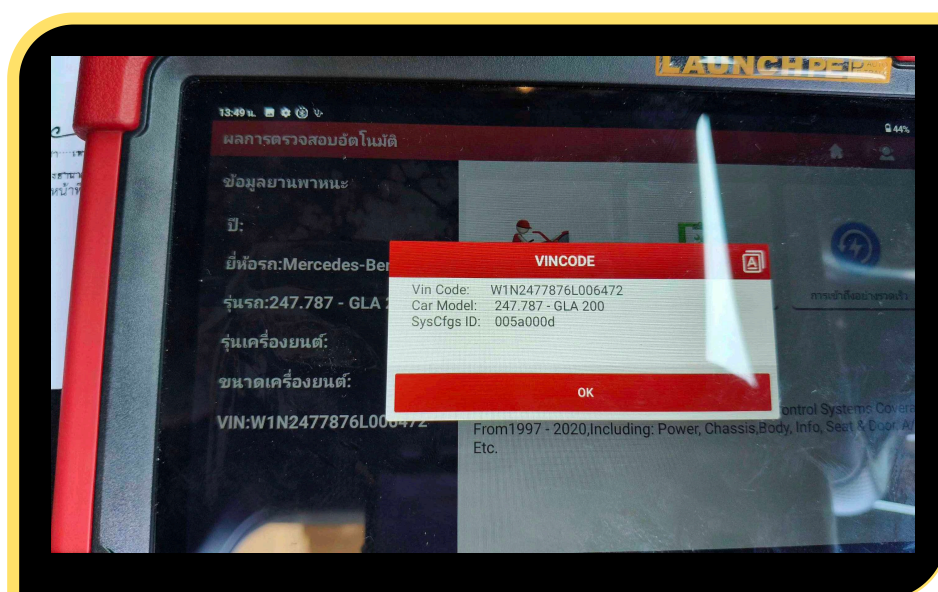
OBD Vehicle Identity Analysis

เครื่องยนต์(Engine) : เครื่องยนต์ทำงานได้ปกติ ,วิเคราะห์ปัญหาด้วยเครื่อง OBDII พบสิ่งผิดปกติเกี่ยวกับการสื่อสารโมดูลภายในทำงานผิดปกติ U112787 U024102 U11A308 8229805 U120897 (ไม่ได้ทดสอบขับ)

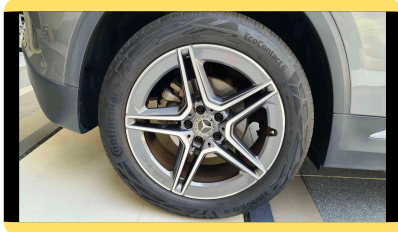
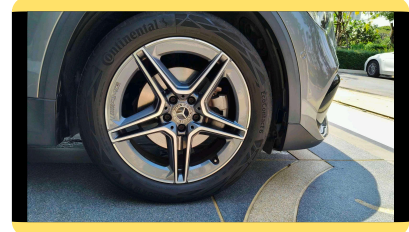
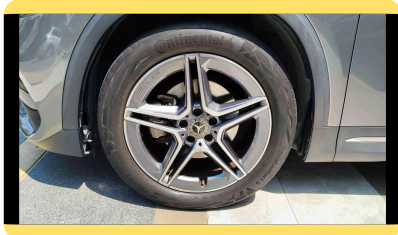
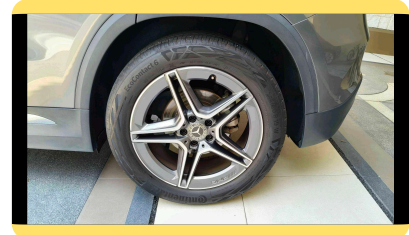
**Tire Condition Report**

| Conditions Report | Tire Status | Date Code | Tire Depth(mm) |
| 1. Front Left Tire Condition | Normal | 4821 | 4 |
| 2. Front Right Tire Condition | Normal | 4821 | 4 |
| 3. Back Left Tire Condition | Normal | 4821 | 4 |
| 4. Back Right Tire Condition | Normal | 4821 | 4 |

**Inspector :** ภายนอก(Exterior) : การตรวจสอบสภาพภายนอกโดยรวมไม่พบหลักฐานการซ่อมแซมทำสี / สภาพยางเสื่อมสภาพทั้ง4เส้น ภายใน(Interior) : ภายในปกติ สะอาดเรียบร้อย , อุปกรณ์ไฟฟ้า แอร์ วิทยุFM ใช้งานได้ตามมาตรฐานครบปกติ

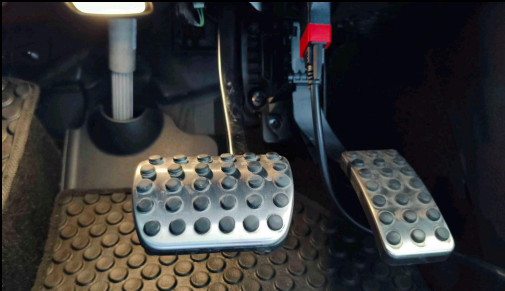
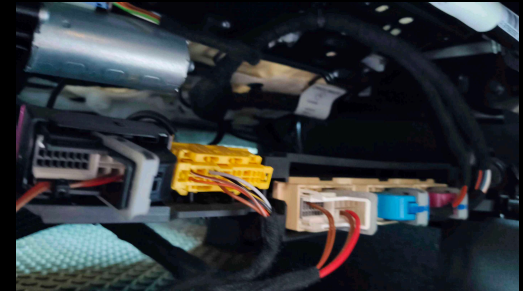
**Flood Report**

Evidence of Flood

No

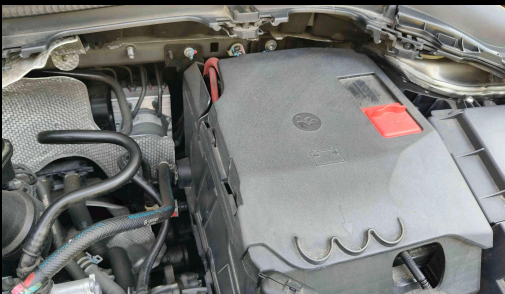
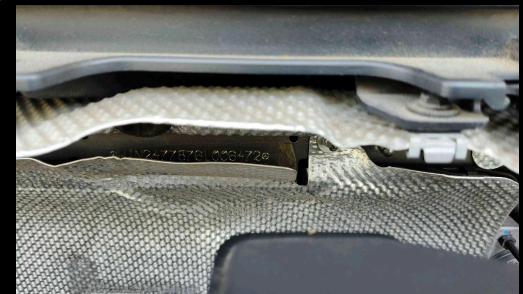
**Fire Report**

Evidence of Fire

No
