ยี่ห้อ : MERCEDES BENZ รุ่น : C300 เครื่อง : 4.8  
 จังหวัด : Bangkok ปี : 2021 สี : White  
 ป้ายทะเบียน : \_\_\_\_\_ หมายเลขตัวถัง : W1K2050536L063348 เลขโมล์ : 54563  
 วันที่ตรวจสอบ : 2025-04-09  
 บริษัทที่ตรวจสอบ : LEMONAIDE พนักงานที่ตรวจสอบ : ปรเมศว ใจชื่น

# Preowned Vehicle Inspection Report

| Customer Name : | MERCEDES-BENZ MOBILITY (THAILAND) CO., LTD. | Inspection Date : | 2025-04-09 |

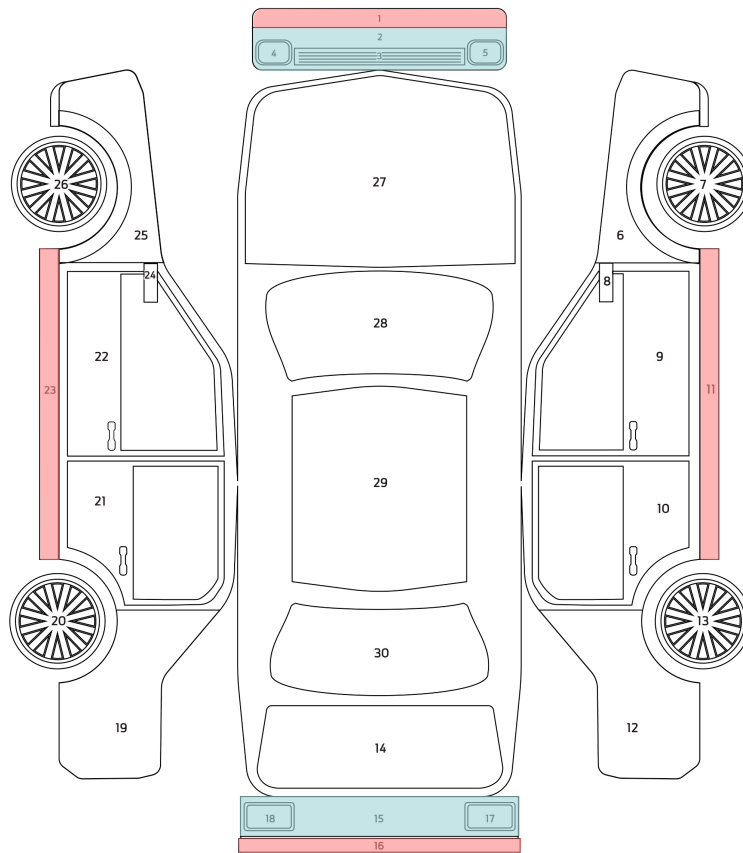
Exterior Inspection Points

| 7. Front Bumper | BP | 22. Roof | O |
| 11. Front Left Wheel | O | 26. Rear Bumper | BP |

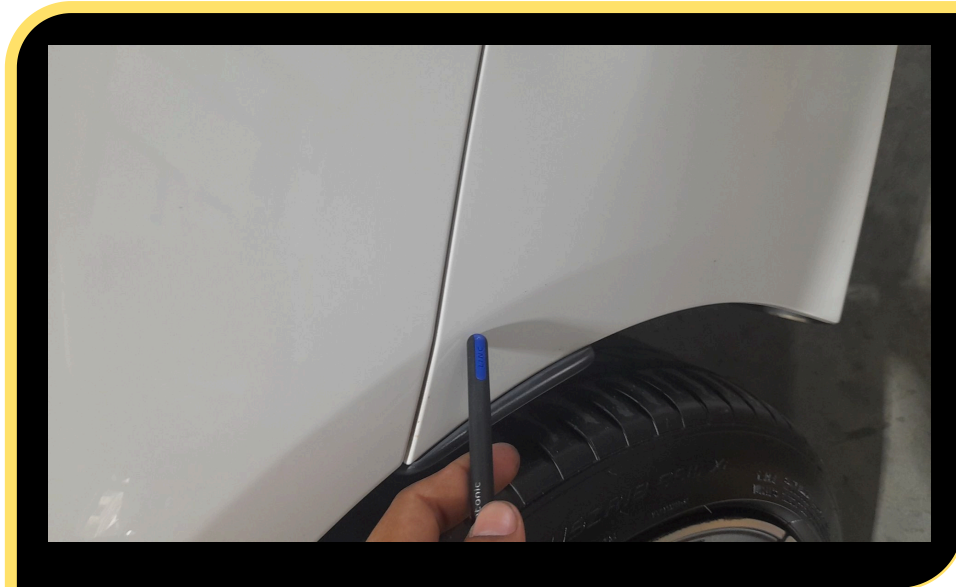
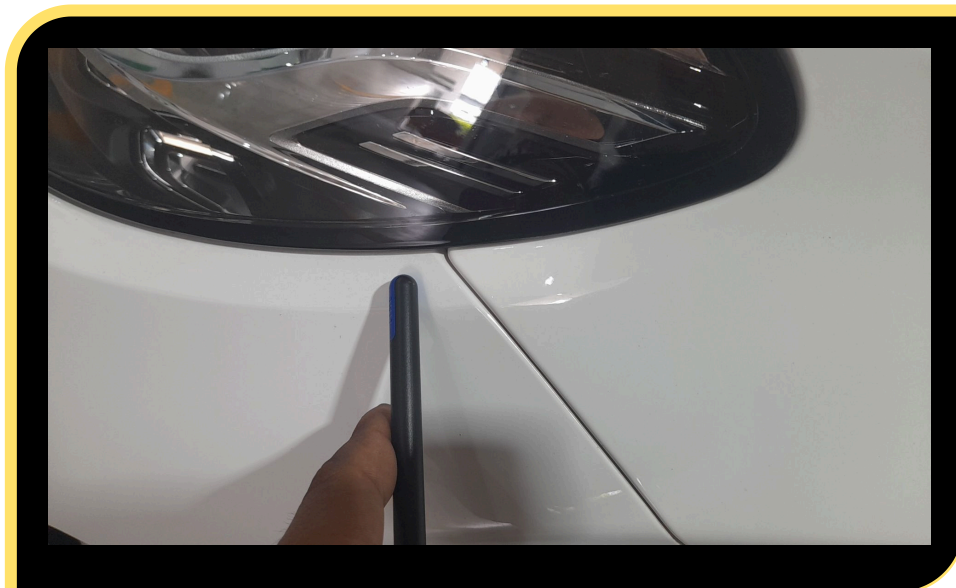
Vehicle Defect Notices

**Inspector :** ภายนอก(Exterior) : จากการตรวจพบร่องรอยทำสีกันชนหน้าหลัง / ล้อแม็กด้านหลังฝั่งซ้ายพบรอยถลอก / ยางสภาพดีทั้ง 4 เส้นยางปี 23 และ 24 ภายใน(Interior) : ภายในปกติ พบรอยเข็มขนาดใหญ่ สะอาดเรียบร้อย , อุปกรณ์ไฟฟ้า แอร์ วิทยุFM ใช้งานได้ตามมาตรฐานครบปกติ เครื่องยนต์(Engine) : เครื่องยนต์ทำงานปกติ วิเคราะห์ด้วย OBD พบ Code P020113 = เกี่ยวกับหัวฉีดเชื้อเพลิงสูบที่ 1 ทำงานบกพร่อง โครงสร้าง(Frame) : อุบัติเหตุไม่มี , โครงสร้างหลักปกติ ไม่มีการซ่อมแซมโครงสร้างหรือมีการชนถึงโครงสร้าง

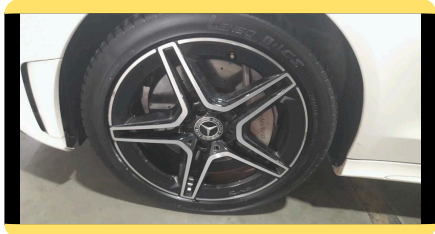
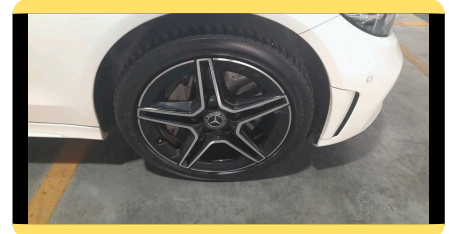
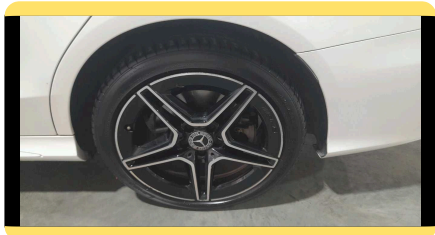
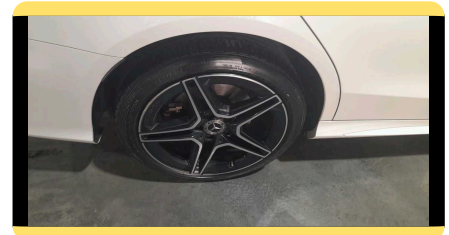
**Tire Condition Report**

| Conditions Report | Tire Status | Date Code | Tire Depth(mm) |
|---|---|---|---|
| 1. Front Left Tire Condition | Normal | 4224 | 7 |
| 2. Front Right Tire Condition | Normal | 4224 | 7 |
| 3. Back Left Tire Condition | Normal | 1824 | 7 |
| 4. Back Right Tire Condition | Normal | 1623 | 6 |

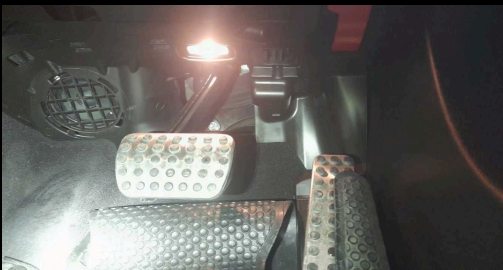
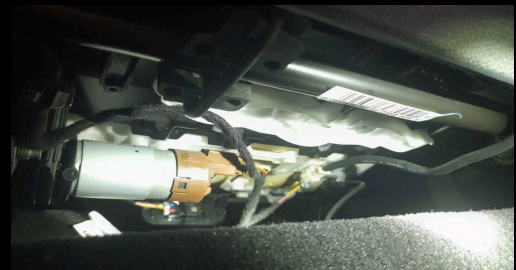
**Flood Report**

Evidence of Flood

No

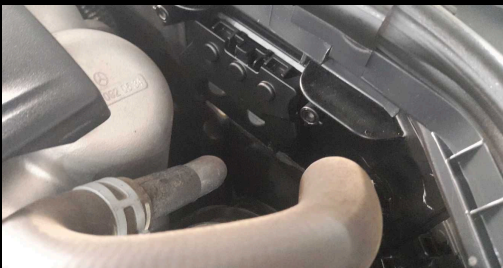
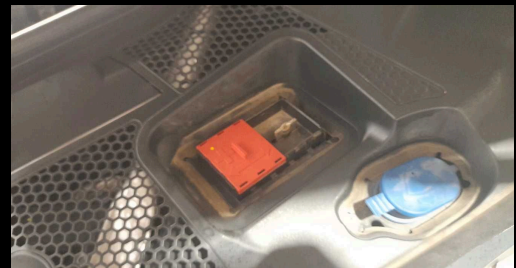
**Fire Report**

Evidence of Fire

No
