ยี่ห้อ : MERCEDES BENZ รุ่น : A200 เครื่อง : 5  
จังหวัด : Bangkok ปี : 2020 สี : Black  
ป้ายทะเบียน : \_\_\_\_\_ หมายเลขตัวถัง : W1K1771876L000989 เลขโมล์ : 77053  
วันที่ตรวจสอบ : 2025-04-09  
บริษัทที่ตรวจสอบ : LEMONAIDE พนักงานที่ตรวจสอบ : ปรเมศว ใจชื่น

# Preowned Vehicle Inspection Report

| Customer Name : | MERCEDES-BENZ MOBILITY (THAILAND) CO., LTD. | Inspection Date : | 2025-04-09 |
| Tel : | | Schic Inspection ID : | LEMON25040464 |

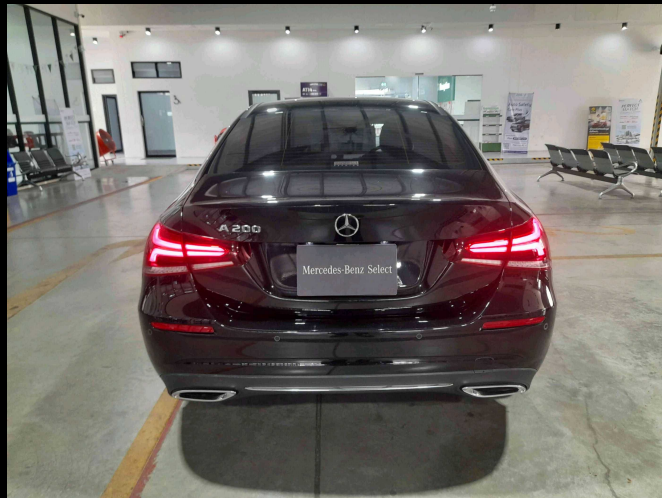
Vehicle Back Image

**Inspector :** ภายนอก(Exterior) : จากการตรวจพบร่องรอยทำสีกันชนด้านหลัง / ยางสภาพดีทั้ง 4 เส้นยางปี 22

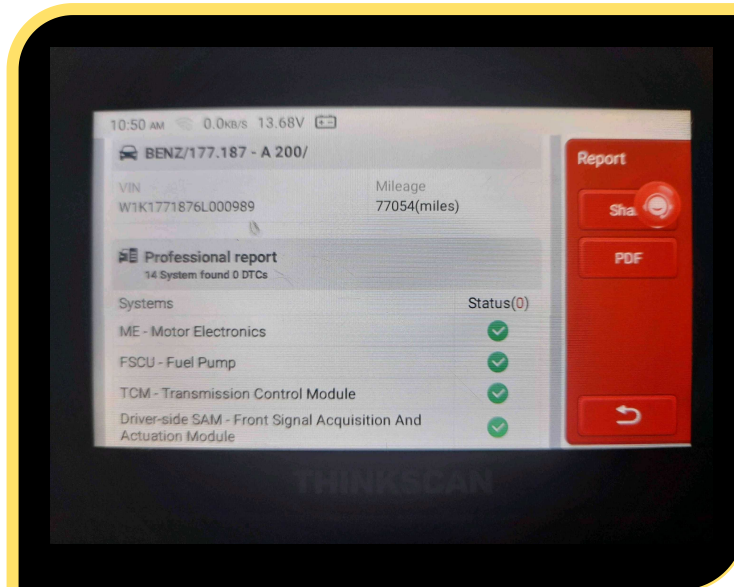
OBD Vehicle Health Analysis

เครื่องยนต์(Engine) : เครื่องยนต์ทำงานปกติ วิเคราะห์ด้วย OBD ไม่พบสิ่งผิดปกติ โครงสร้าง(Frame) : อุบัติเหตุไม่มี , โครงสร้างหลักปกติ ไม่มีการซ่อมแซมโครงสร้างหรือมีการชนถึงโครงสร้าง

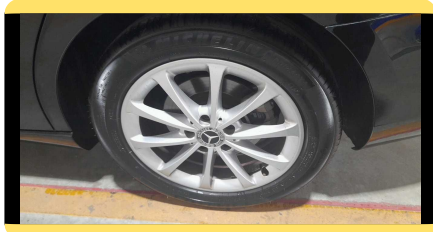
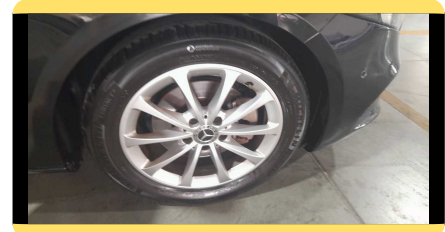
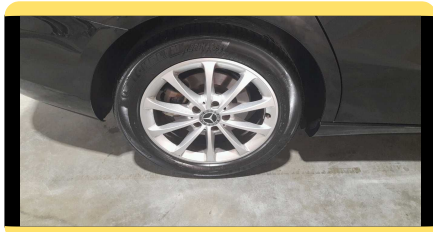
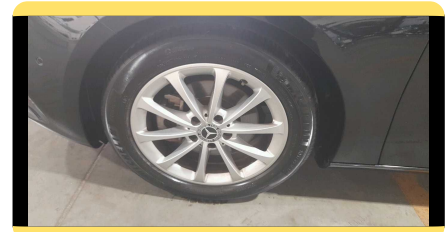
#### Tire Condition Report

| Conditions Report | Tire Status | Date Code | Tire Depth(mm) |
|---|---|---|---|
| 1. Front Left Tire Condition | Normal | 1622 | 6 |
| 2. Front Right Tire Condition | Normal | 2122 | 6 |
| 3. Back Left Tire Condition | Normal | 2122 | 6 |
| 4. Back Right Tire Condition | Normal | 2122 | 6 |

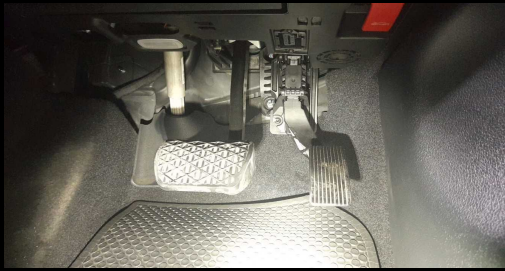
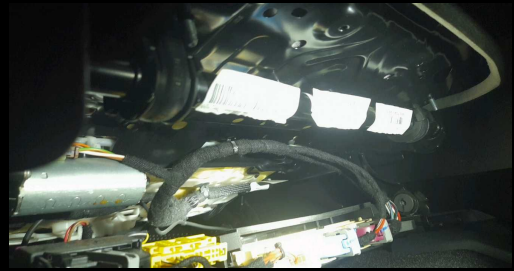
**Flood Report**

Evidence of Flood

No

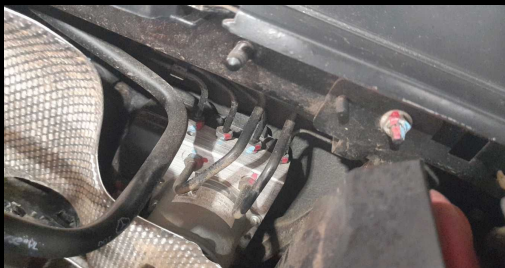
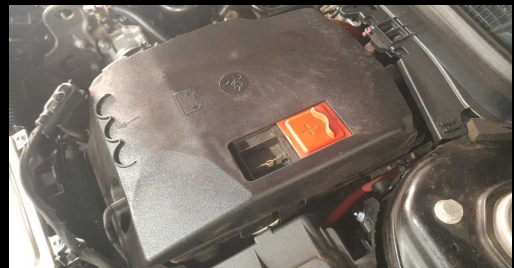
**Fire Report**

Evidence of Fire

No
