ยี่ห้อ : MERCEDES BENZ รุ่น : GLB200 เครื่อง : 5  
 จังหวัด : Bangkok ปี : 2020 สี : Black  
 ป้ายทะเบียน : \_\_\_\_\_ หมายเลขตัวถัง : W1N2476872W048215 เลขไมล์ : 45692  
 วันที่ตรวจสอบ : 2025-04-09  
 บริษัทที่ตรวจสอบ : LEMONAIDE พนักงานที่ตรวจสอบ : ปรเมศ ใจชื่น

# Preowned Vehicle Inspection Report

| Tel : | | Schic Inspection ID : | LEMON25040470 |

| Brand | MERCEDES BENZ | Model year | 2020 |

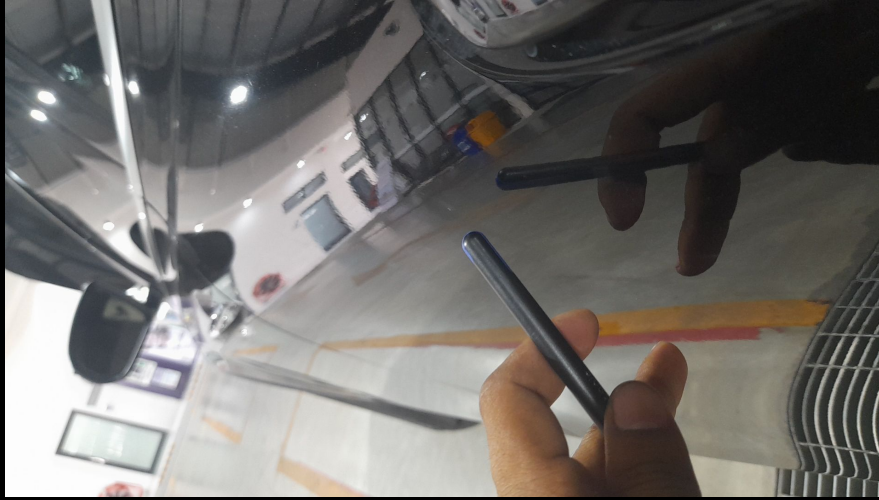
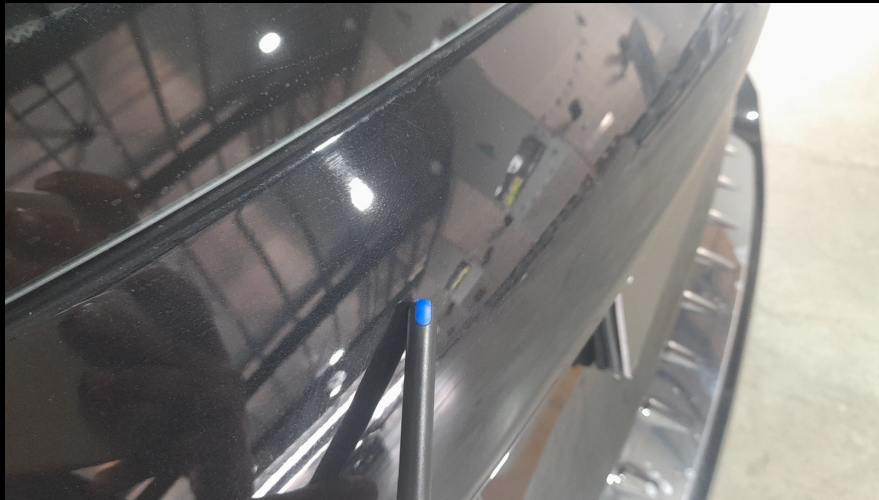
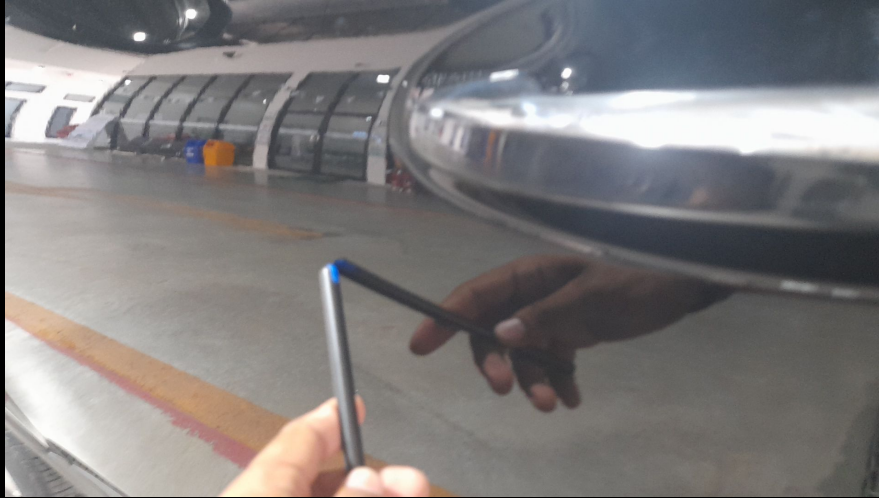
Vehicle Defect Notices

| 3. Left Headlight | O | 18. Front left door | BP |
| 9. Front Right Wheel | O | 24. Rear Bonnet | BP |

**Inspector :** ภายนอก(Exterior) : จากการตรวจพบร่องรอยทำสีฟาดท้ายประตูหน้าด้านซ้าย / ประตูหลังด้านซ้ายพบรอยบุบเล็กน้อย / ยางเสื่อมสภาพทั้ง 4 เส้นยางปี 20 ภายใน(Interior) : ภายในปกติ สะอาดเรียบร้อย , อุปกรณ์ไฟฟ้า แอร์ วิทยุFM ใช้งานได้ตามมาตรฐานครบปกติ เครื่องยนต์(Engine) : เครื่องยนต์ทำงานปกติ วิเคราะห์ด้วย OBD ไม่พบสิ่งผิดปกติ โครงสร้าง(Frame) : อุบัติเหตุไม่มี , โครงสร้างหลักปกติ ไม่มีการซ่อมแซมโครงสร้างหรือมีการชนถึงโครงสร้าง

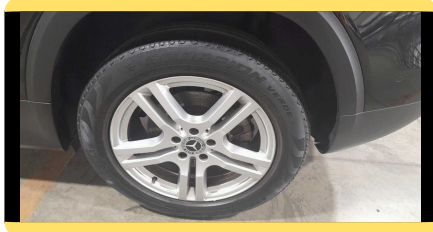
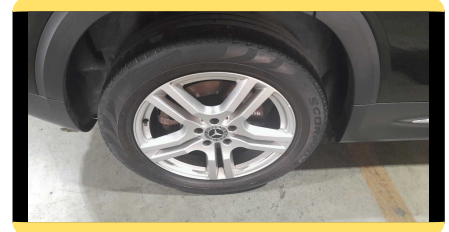
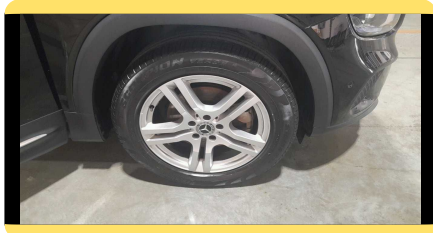
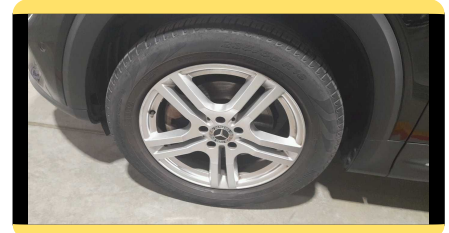
#### Tire Condition Report

| Conditions Report | Tire Status | Date Code | Tire Depth(mm) |
|---|---|---|---|
| 1. Front Left Tire Condition | Worn Down | 1020 | 6 |
| 2. Front Right Tire Condition | Worn Down | 1120 | 6 |
| 3. Back Left Tire Condition | Worn Down | 1020 | 6 |
| 4. Back Right Tire Condition | Worn Down | 1020 | 6 |
