ยี่ห้อ : MERCEDES BENZ รุ่น : GLC220 เกียร์ : 5  
 จังหวัด : Bangkok ปี : 2020 สี : Grey  
 ป้ายทะเบียน : \_\_\_\_\_ หมายเลขตัวถัง : W1N2539146L029872 เลขโมล์ : 101050  
 วันที่ตรวจสอบ : 2025-04-18  
 บริษัทที่ตรวจสอบ : LEMONAIDE พนักงานที่ตรวจสอบ : สุทธภัทร วรรณจินดา

# Preowned Vehicle Inspection Report

| Tel : | | Schic Inspection ID : | LEMON25040966 |

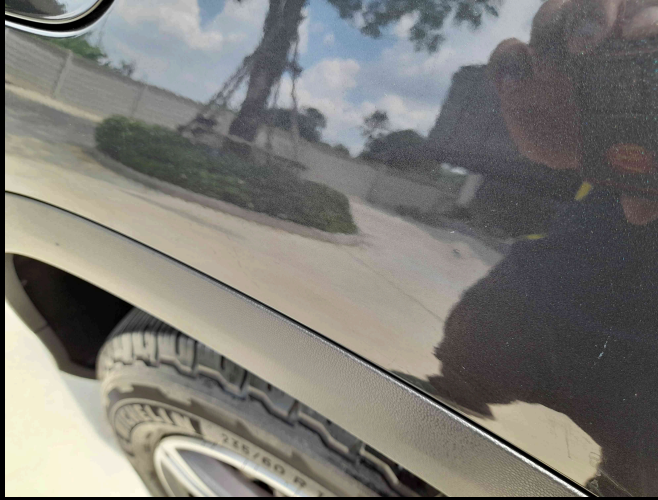
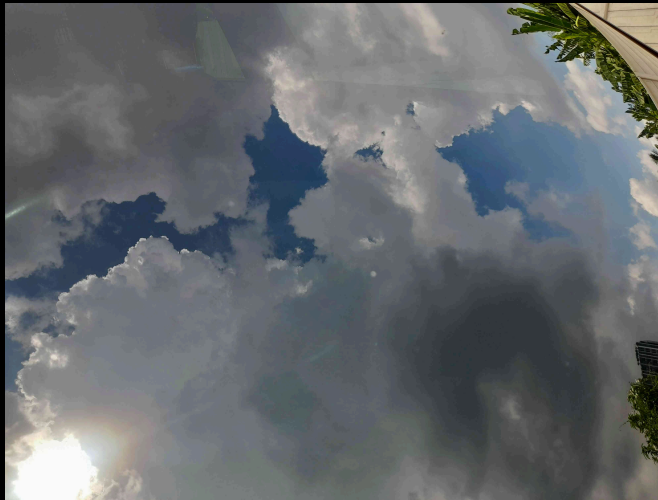
Vehicle Defect Notices

| 6. Right Taillight | O | 21. Front windshield | O (G1) |
| 8. Front Right Fender | O | 23. Rear right fender | O (D1) |
| 11. Front Left Wheel | O | 26. Rear Bumper | O (S1) |

**Inspector :** ภายนอก(Exterior) : การตรวจสอบสภาพภายนอกโดยรวมไม่พบหลักฐานการซ่อมแซมทำสี / กระจกหน้ามีรอย สะเก็ดหินเล็ก รื้อรอยกลอกบุบเล็กน้อย / สภาพยางเสื่อมทั้ง4เส้น ปี22 ภายใน(Interior) : ภายใน เบาะหน้าขวาขาดและย่น , อุปกรณ์ไฟฟ้า แอร์ วิทยุFM ใช้งานได้ตามสมบูรณ์ครบปกติ เครื่องยนต์(Engine) : เครื่องยนต์ทำงานได้ปกติ , วิเคราะห์ปัญหา ด้วยเครื่อง OBDII ไม่พบสิ่งผิดปกติ (ไม่ได้ทดสอบขับขี) โครงสร้าง(Frame) : อุบัติเหตุไม่มี , โครงสร้างหลักปกติ ไม่มีการ ซ่อมแซมโครงสร้างหรือมีการชนถึงโครงสร้าง

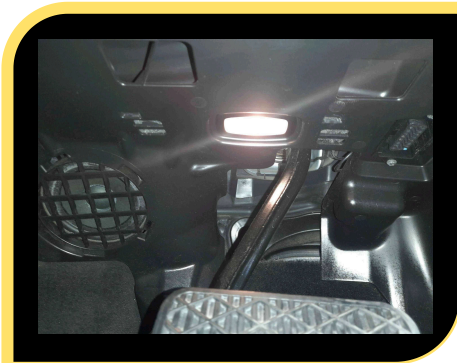
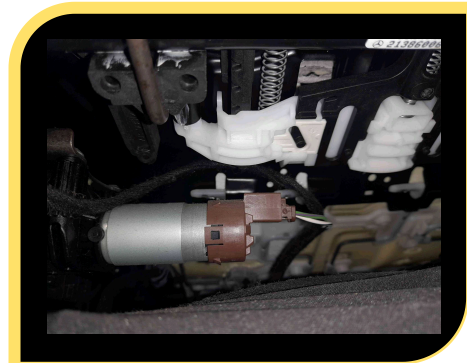
**Flood Report**

Evidence of Flood

No

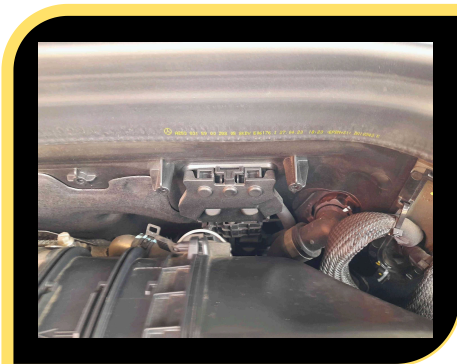
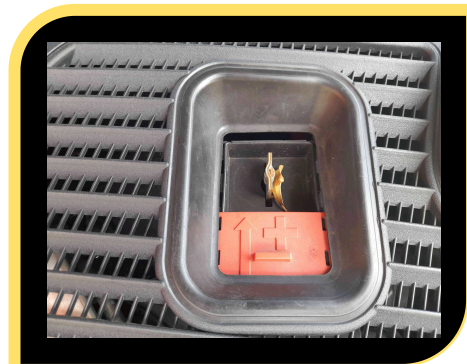
**Fire Report**

Evidence of Fire

No
