ยี่ห้อ : MERCEDES BENZ รุ่น : E300 เครื่อง : 5  
จังหวัด : Bangkok ปี : 2021 สี : Black  
ป้ายทะเบียน : \_\_\_\_\_ หมายเลขตัวถัง : W1K2130536L039581 เลขโมล์ : 60654  
วันที่ตรวจสอบ : 2025-04-23  
บริษัทที่ตรวจสอบ : LEMONAIDE พนักงานที่ตรวจสอบ : ณัฐพงศ์ สุขสิงห์

# Preowned Vehicle Inspection Report

Customer Name : MERCEDES-BENZ MOBILITY (THAILAND) CO., LTD. Inspection Date : 2025-04-23

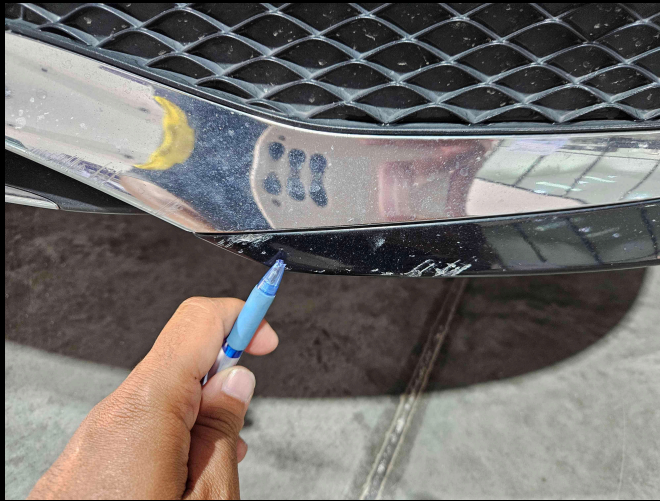
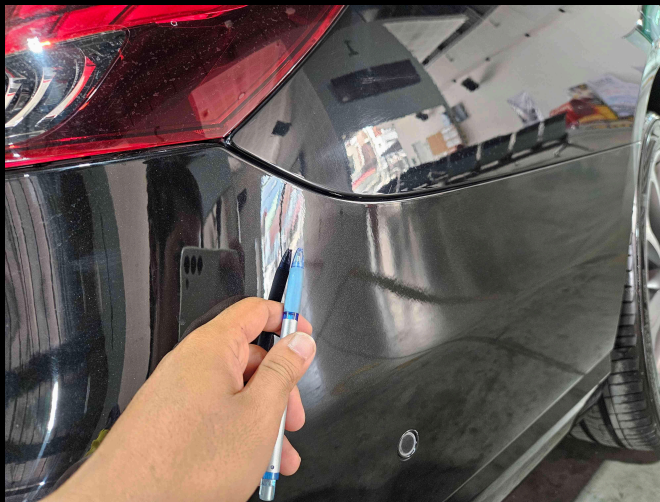
Vehicle Defect Notices

| 7. Front Bumper | O (S1) | 22. Roof | O |
| 11. Front Left Wheel | O | 26. Rear Bumper | BP |

**Inspector :** ภายนอก(Exterior) : เก็บสีลงแลคเกอร์กันชนหลัง / กันชนหน้ามีรอยถลอก / กระจกบังลมหน้ามีรอยแตก / ยางรถยนต์ปี 23 ทั้ง 4 เส้น / ภายใน(Interior) : ภายในปกติ สะอาดเรียบร้อย , อุปกรณ์ไฟฟ้า แอร์ วิทยุFM ใช้งานได้ สมบูรณ์ครบปกติ เครื่องยนต์(Engine) : ทำงานปกติตรวจสอบไม่พบรอยรั่วซึมตรวจสอบด้วยเครื่องสแกน OBDII พบสิ่งผิดปกติ P061B00 = การคำนวณแรงบิดของชุดควบคุมเกิดความผิดพลาด สามารถเร่งและลดรอบเครื่องยนต์ได้ P0A9200 = ไดชาร์จของระบบไฮบริดเกิดความผิดปกติ P060C00 = มีความผิดพลาดของหน่วยควบคุมภายในในส่วน กลาง ไม่มีไฟรูปเครื่องโชว์ (ไม่ได้ทดสอบขั้วชี้) โครงสร้าง(Frame) : อุบัติเหตุไม่มี , โครงสร้างหลักปกติ ไม่มีการซ่อมแซม โครงสร้างหรือมีการชนถึงโครงสร้าง

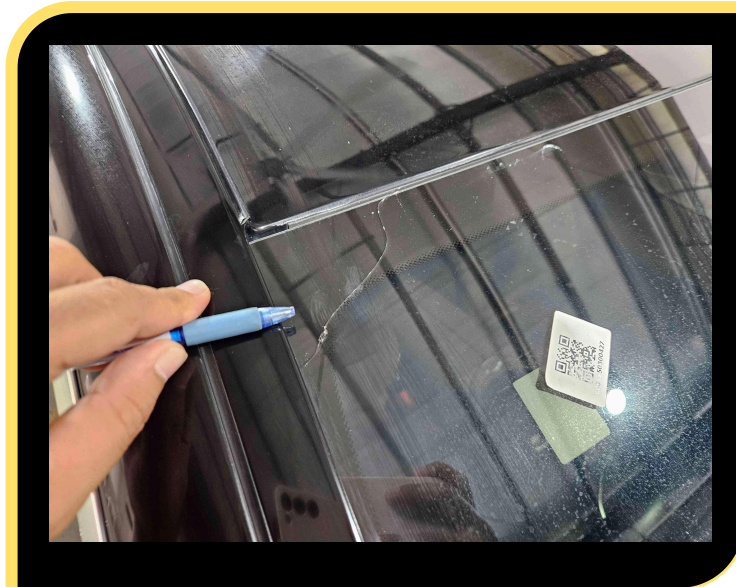
Vehicle Defect Notices

| 6. Right Taillight | O | 21. Front windshield | O (Y) |
