ยี่ห้อ : MERCEDES BENZ รุ่น : C300 เกียร์ : 5  
 จังหวัด : Bangkok ปี : 2021 สี : Grey  
 ป้ายทะเบียน : \_\_\_\_\_ หมายเลขตัวถัง : W1K2050536L064749 เลขโมล์ : 48045  
 วันที่ตรวจสอบ : 2024-12-25  
 บริษัทที่ตรวจสอบ : LEMONAIDE พนักงานที่ตรวจสอบ : ณัฐพงศ์ สุขสิงห์

# Preowned Vehicle Inspection Report

| Customer Name : | MERCEDES-BENZ MOBILITY (THAILAND) CO., LTD. | Inspection Date : | 2024-12-25 |
| Tel : | | Schic Inspection ID : | LEMON24120272 |

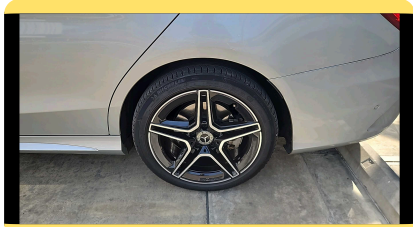
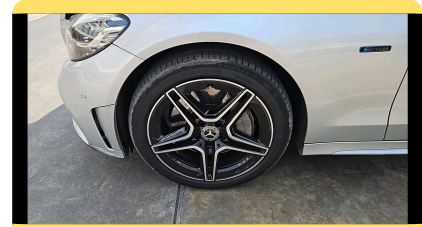
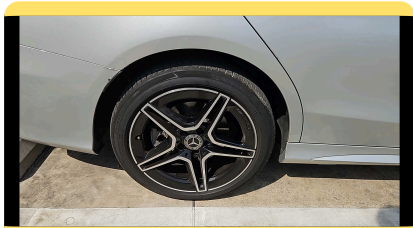
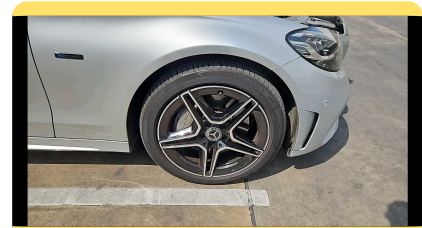
**Tire Condition Report**

| Conditions Report | Tire Status | Date Code | Tire Depth(mm) |
|---|---|---|---|
| 1. Front Left Tire Condition | Normal | 2423 | 6 |
| 2. Front Right Tire Condition | Normal | 2423 | 6 |
| 3. Back Left Tire Condition | Normal | 2323 | 6 |
| 4. Back Right Tire Condition | Normal | 2323 | 6 |

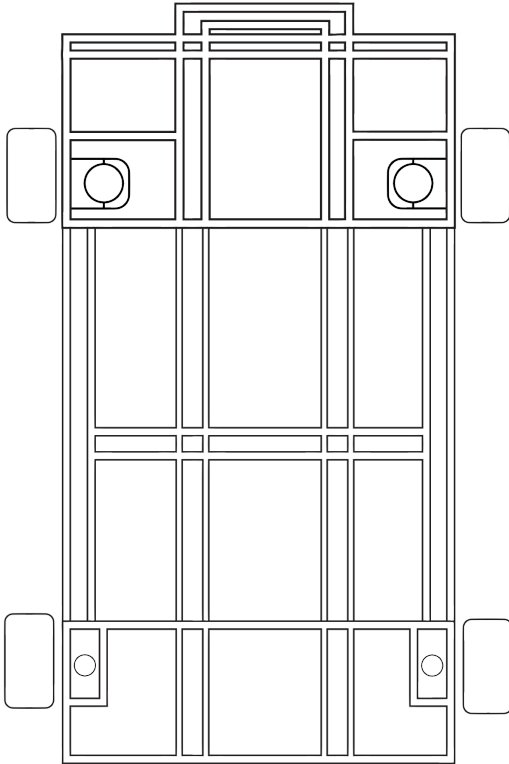
Chassis Report

| No dent in the under carriage | PASS |
| No deform chassis or chassis frame | PASS |
| No visible corrosion on the chassis or chassis frame | PASS |
| No missing part on the chassis frame | PASS |
| Half cut Analysis | PASS |

| Chassis Damage Level | No Damage |

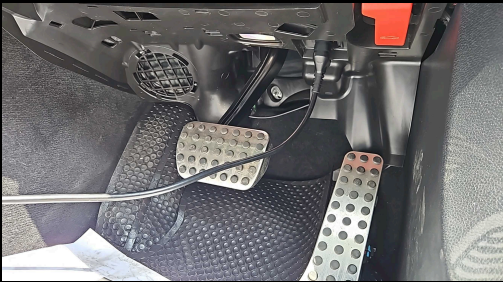
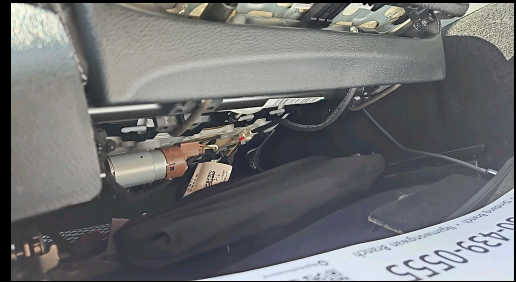
**Flood Report**

Evidence of Flood

No

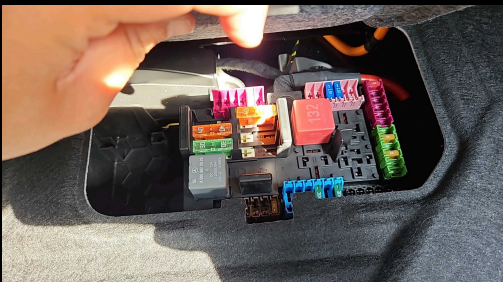
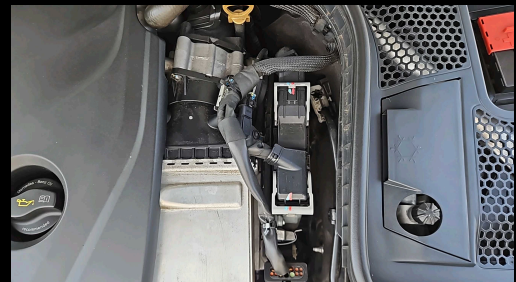
**Fire Report**

Evidence of Fire

No
