ยี่ห้อ : MERCEDES BENZ รุ่น : E300 เครื่อง : 5  
 จังหวัด : Bangkok ปี : 2022 สี : White  
 ป้ายทะเบียน : \_\_\_\_\_ หมายเลขตัวถัง : W1K2130536L048656 เลขโมล์ : 34853  
 วันที่ตรวจสอบ : 2025-06-04  
 บริษัทที่ตรวจสอบ : LEMONAIDE พนักงานที่ตรวจสอบ : ณัฐพงศ์ สุขสิงห์

# Preowned Vehicle Inspection Report

Customer Name : MERCEDES-BENZ MOBILITY (THAILAND) CO., LTD. Inspection Date : 2025-06-04

Tel : Schic Inspection ID : LEMON25060164

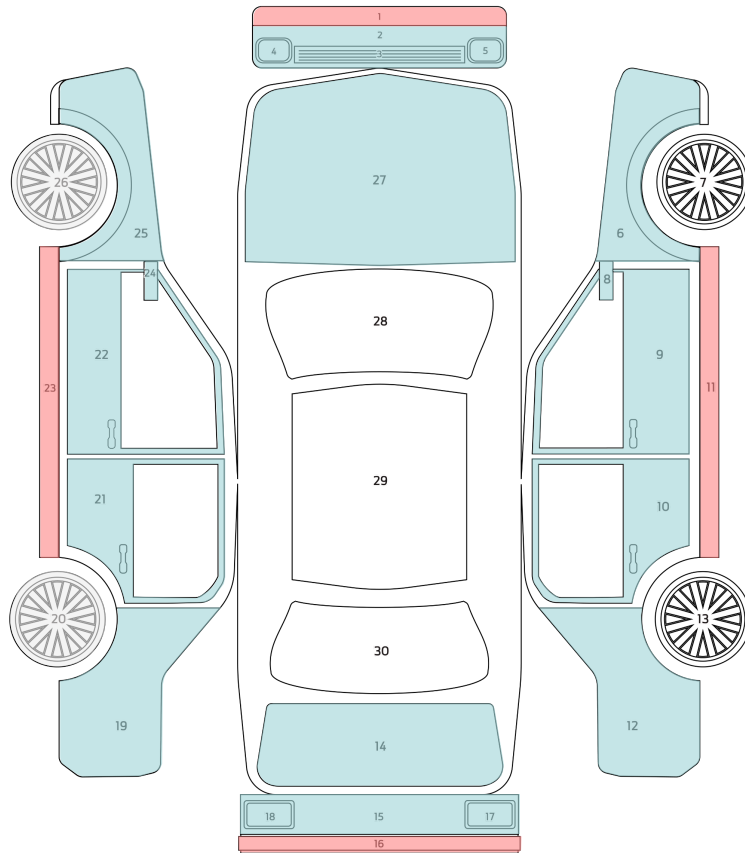
Exterior Inspection Points

| 1. Exterior | ★★★★★ |

| 2. Grille | O | 17. Rear Left door | BP (S2) |
| 3. Left Headlight | O | 18. Front left door | BP (S2) |
| 7. Front Bumper | BP (S1) | 22. Roof | O |
| 10. Front Left Fender | BP (S1) | 25. Back Right Wheel | O |
| 11. Front Left Wheel | O (S2) | 26. Rear Bumper | BP (S1) |
| 14. Front right door | BP | 29. Back left wheel | O (S2) |

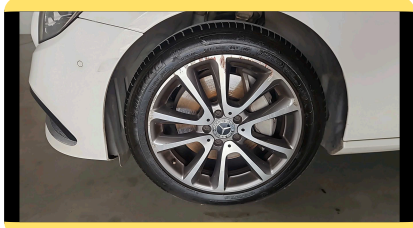
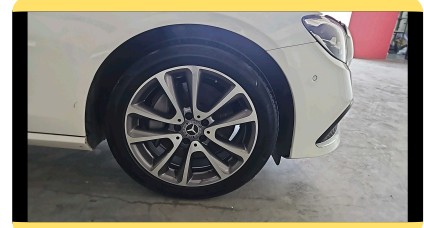
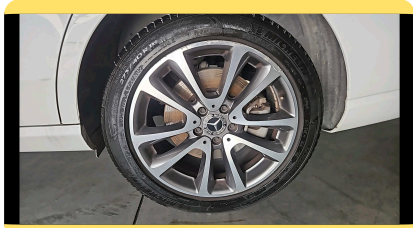
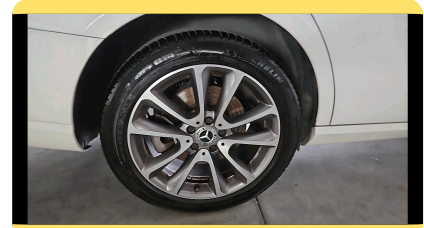
| Conditions Report | Tire Status | Date Code | Tire Depth(mm) |
|---|---|---|---|
| 1. Front Left Tire Condition | Worn Down | 3921 | 5 |
| 2. Front Right Tire Condition | Worn Down | 3921 | 5 |
| 3. Back Left Tire Condition | Worn Down | 3921 | 5 |
| 4. Back Right Tire Condition | Worn Down | 3921 | 5 |

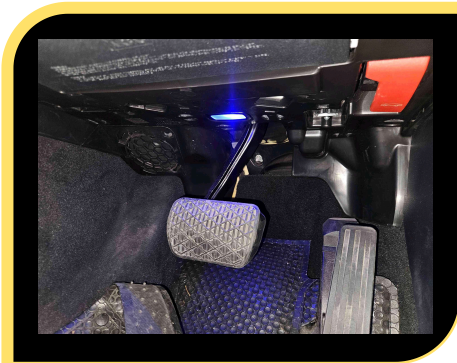
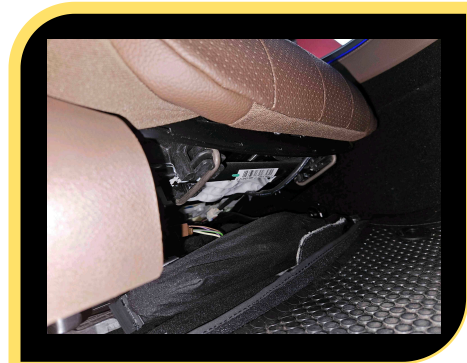
**Flood Report**

No

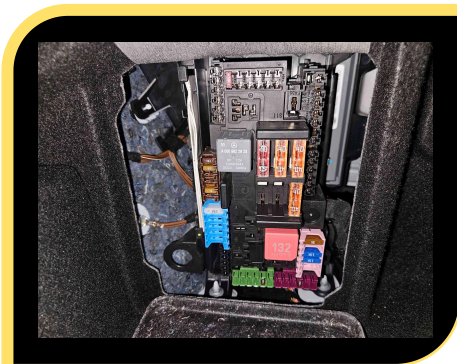
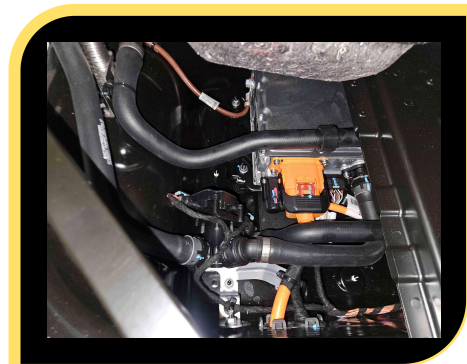
**Fire Report**

No
