ยี่ห้อ : MERCEDES BENZ รุ่น : GLC300 เกียร์ : 5  
 จังหวัด : Mukdahan ปี : 2022 สี : White  
 ป้ายทะเบียน : \_\_\_\_\_ หมายเลขตัวถัง : W1N2539536L048694 เลขโมล์ : 20926  
 วันที่ตรวจสอบ : 2025-06-04  
 บริษัทที่ตรวจสอบ : LEMONAIDE พนักงานที่ตรวจสอบ : เอกวิทย์ บสรอง

# Preowned Vehicle Inspection Report

Customer Name : MERCEDES-BENZ MOBILITY (THAILAND) CO., LTD. Inspection Date : 2025-06-04

Tel : Schic Inspection ID : LEMON25060233

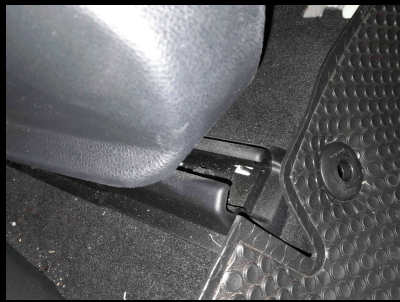
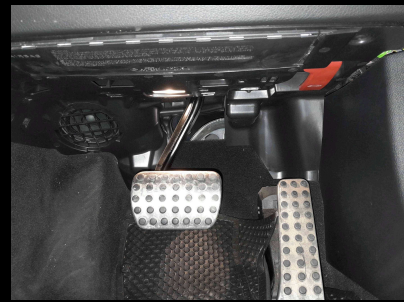
**Flood Report**

Evidence of Flood

No

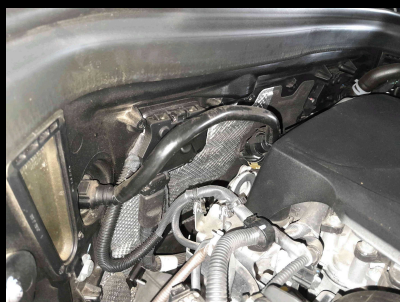
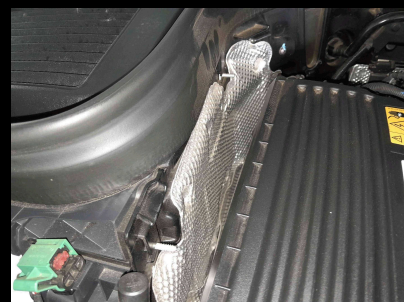
**Fire Report**

Evidence of Fire

No
