ยี่ห้อ : MERCEDES BENZ รุ่น : S 580 e เครื่อง : 5  
 จังหวัด : Bangkok ปี : 2022 สี : Black  
 ป้ายทะเบียน : \_\_\_\_\_ หมายเลขตัวถัง : W1K2231686L001852 เลขโมล์ : 28249  
 วันที่ตรวจสอบ : 2025-06-09  
 บริษัทที่ตรวจสอบ : LEMONAIDE พนักงานที่ตรวจสอบ : ปรเมศว ใจชื่น

# Preowned Vehicle Inspection Report

| Customer Name : | MERCEDES-BENZ MOBILITY (THAILAND) CO., LTD. | Inspection Date : | 2025-06-09 |
| Tel : | | Schic Inspection ID : | LEMON25060549 |

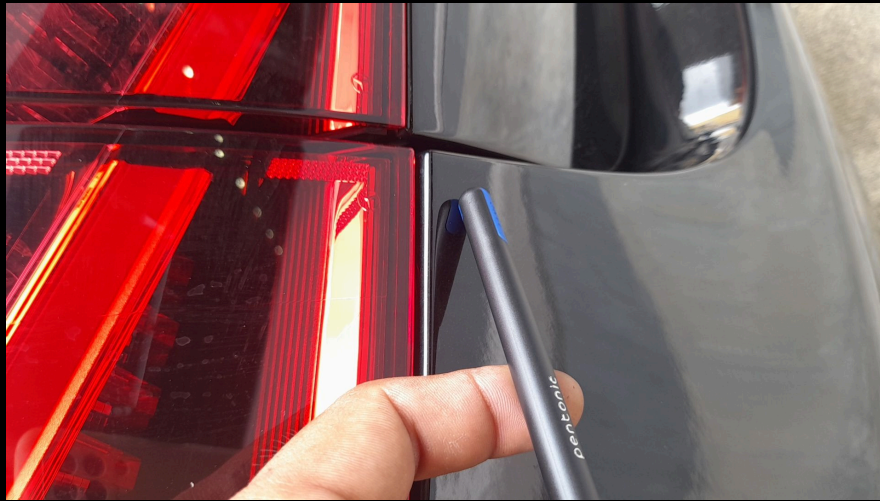
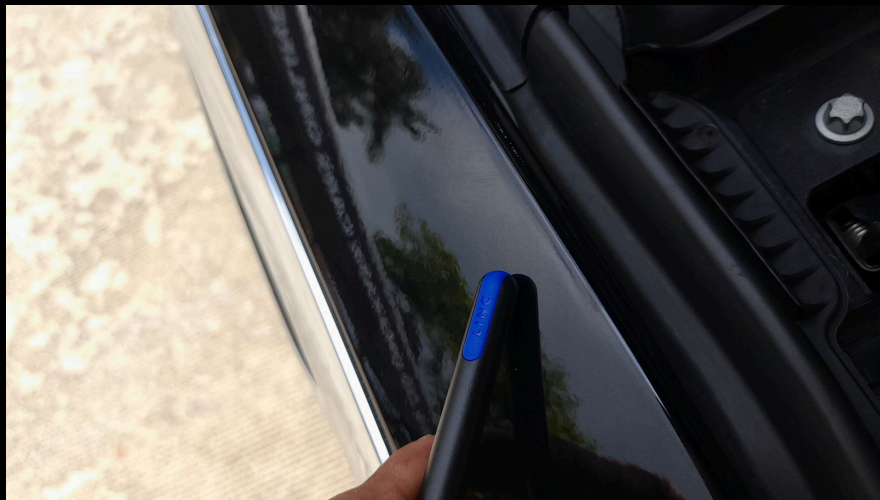
Vehicle Defect Notices

**Inspector :** ภายนอก(Exterior) : จากการตรวจร่องรอยทำสีกันชนหน้าหลัง ล้อแม็กหน้าด้านซ้ายและขวาพบรอยถลอก  
ยางสภาพดีทั้ง 4 เส้นยางปี24 ภายใน(Interior) : ภายในปกติ แอร์ใช้งานได้ปกติ ระบบไฟใช้งานได้ปกติ  
เครื่องยนต์(Engine) : เครื่องยนต์ทำงานปกติวิเคราะห์ด้วย OBD พบ Code U11A386 เกี่ยวกับหน่วยควบคุมระบบจอด  
แนะนำตรวจเช็คที่ศูนย์บริการ โครงสร้าง(Frame) : โครงสร้างหลักปกติ

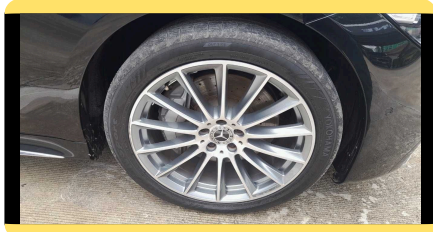
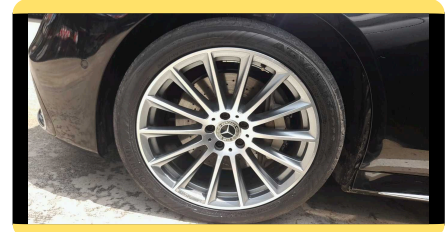
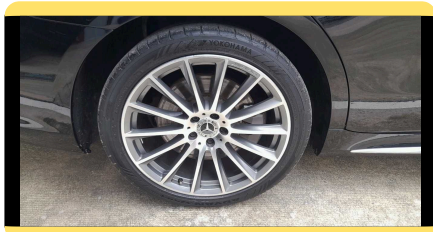
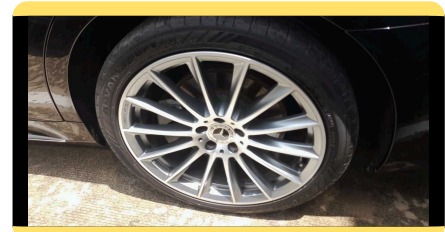
**Tire Condition Report**

| Conditions Report | Tire Status | Date Code | Tire Depth(mm) |
|---|---|---|---|
| 1. Front Left Tire Condition | Normal | 3924 | 6 |
| 2. Front Right Tire Condition | Normal | 3924 | 6 |
| 3. Back Left Tire Condition | Normal | 4024 | 6 |
| 4. Back Right Tire Condition | Normal | 2924 | 6 |

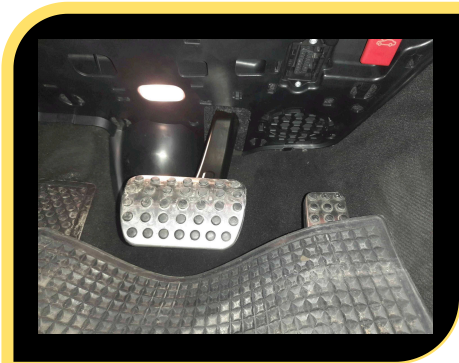
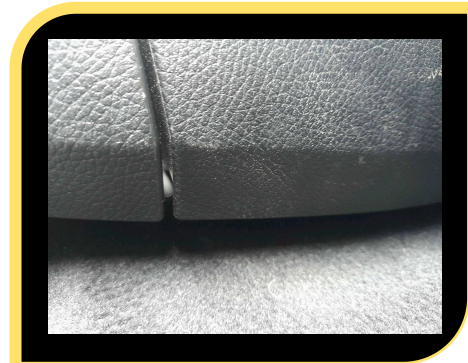
**Flood Report**

Evidence of Flood

No

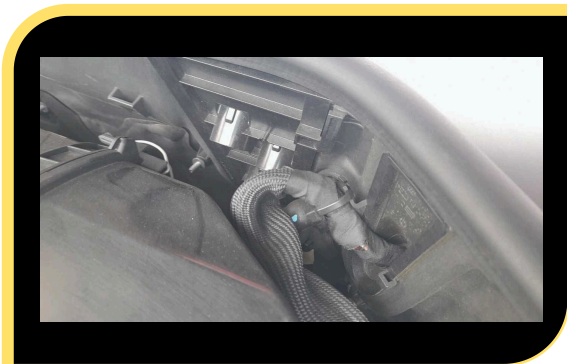
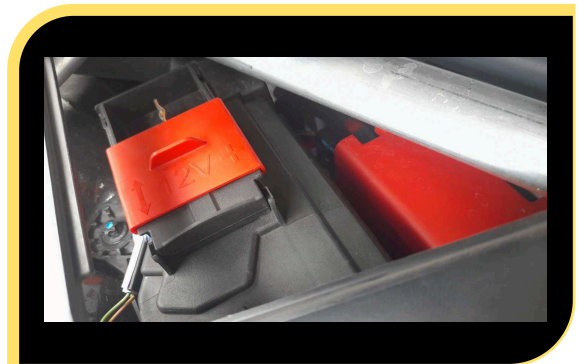
**Fire Report**

Evidence of Fire

No
