ยี่ห้อ : MERCEDES BENZ รุ่น : C220 เกียร์ : 5  
 จังหวัด : Bangkok ปี : 2022 สี : Black  
 ป้ายทะเบียน : \_\_\_\_\_ หมายเลขตัวถัง : W1K2060046L002099 เลขโมล์ : 43703  
 วันที่ตรวจสอบ : 2025-06-09  
 บริษัทที่ตรวจสอบ : LEMONAIDE พนักงานที่ตรวจสอบ : ปรเมศว ใจชื่น

# Preowned Vehicle Inspection Report

Customer Name : MERCEDES-BENZ MOBILITY (THAILAND) CO., LTD. Inspection Date : 2025-06-09

Tel : Schic Inspection ID : LEMON25060541

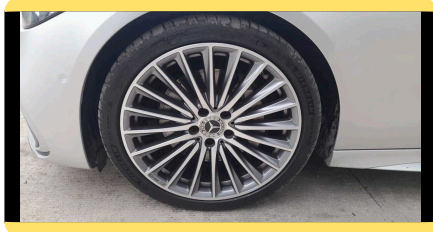
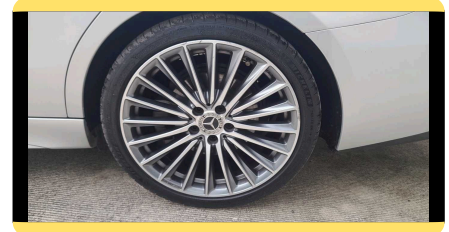
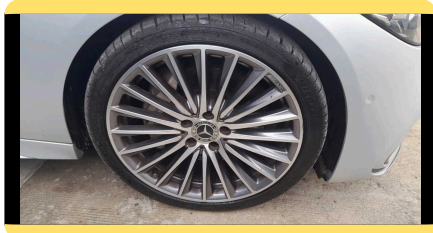
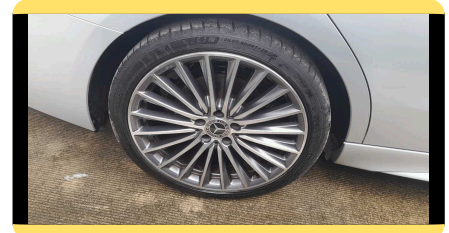
**Tire Condition Report**

| Conditions Report | Tire Status | Date Code | Tire Depth(mm) |
|---|---|---|---|
| 1. Front Left Tire Condition | Normal | 4323 | 6 |
| 2. Front Right Tire Condition | Normal | 4323 | 6 |
| 3. Back Left Tire Condition | Normal | 0724 | 6 |
| 4. Back Right Tire Condition | Normal | 3123 | 6 |

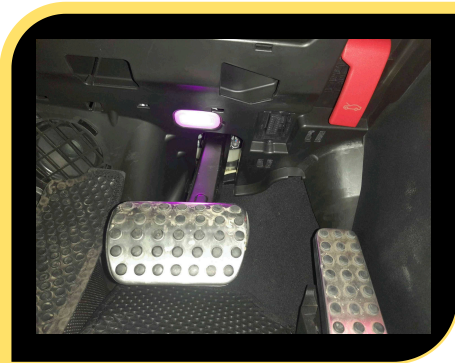
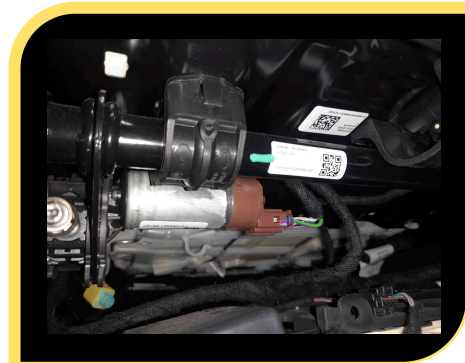
Flood Report

Evidence of Flood

No

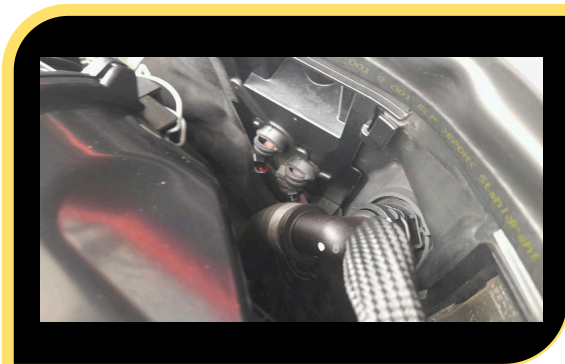
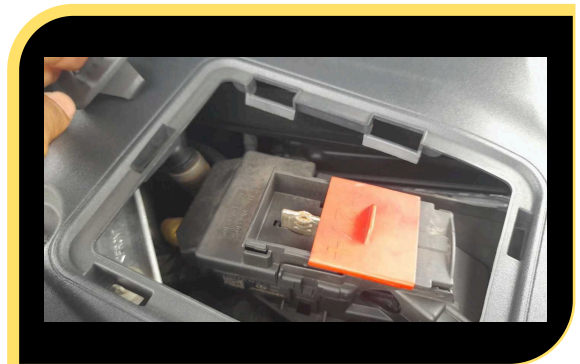
Fire Report

Evidence of Fire

No
