ยี่ห้อ : MERCEDES BENZ รุ่น : GLA200 เกียร์ : 5  
 จังหวัด : Bangkok ปี : 2019 สี : White  
 ป้ายทะเบียน : \_\_\_\_\_ หมายเลขตัวถัง : WDC1569436L013423 เลขไมล์ : 51109  
 วันที่ตรวจสอบ : 2025-06-12  
 บริษัทที่ตรวจสอบ : LEMONAIDE พนักงานที่ตรวจสอบ : เสกสส พายุณทด

# Preowned Vehicle Inspection Report

| Customer Name : | MERCEDES-BENZ MOBILITY (THAILAND) CO., LTD. | Inspection Date : | 2025-06-12 |
| Tel : | | Schic Inspection ID : | LEMON25060880 |

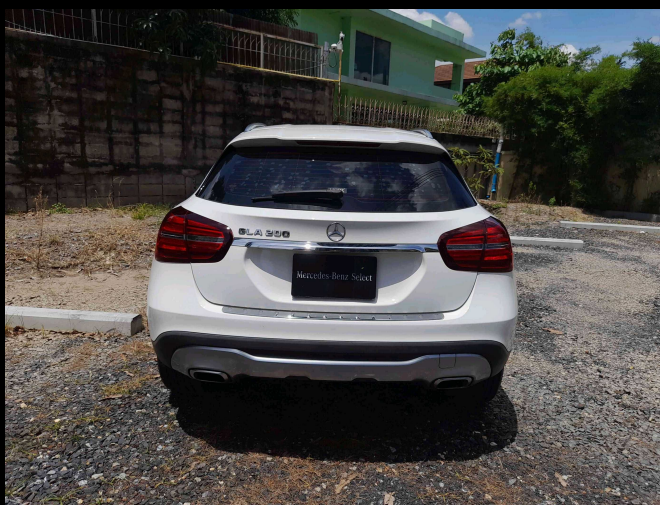
**Vehicle Back Image**

**Inspector :** ภายนอก(Exterior) : พบหลักฐานการเก็บทำสีบริเวณ กันชนด้านหลัง ขอบประตูทั้ง 4 บาน มีรอยถลอก / ยางเสื่อมสภาพทั้ง 4 เส้น สภาพ ปี22 ภายใน(Interior) : ผ้าหลังคาไม่คราบ เครื่องยนต์(Engine) : เครื่องยนต์ทำงานได้ปกติ ,วิเคราะห์ปัญหาด้วยเครื่อง OBDII ไม่พบสิ่งผิดปกติ (ไม่ได้ทดสอบขับขี) โครงสร้าง(Frame) : โครงสร้างหลักปกติ

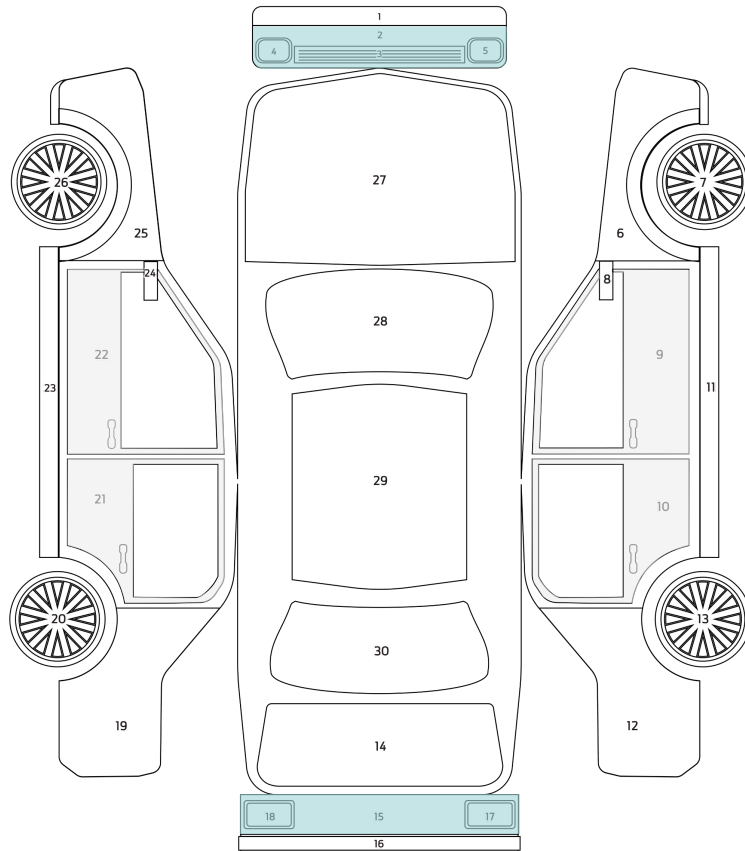
Exterior Inspection Points

| 2. Grille | O | 17. Rear Left door | O (S1) |
| 3. Left Headlight | O | 18. Front left door | O (S1) |
| 7. Front Bumper | BP | 22. Roof | O |
| 11. Front Left Wheel | O | 26. Rear Bumper | BP |
| 14. Front right door | O (S1) | 29. Back Left Wheel | O |
| 15. Rear right door | O (S1) | 30. Back Windshield | O |

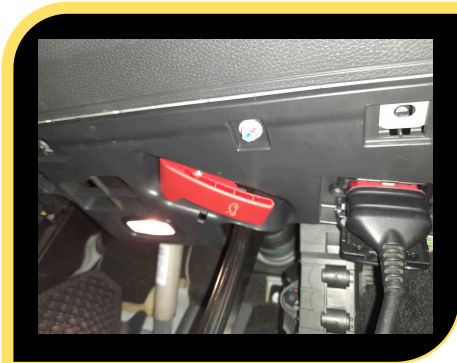
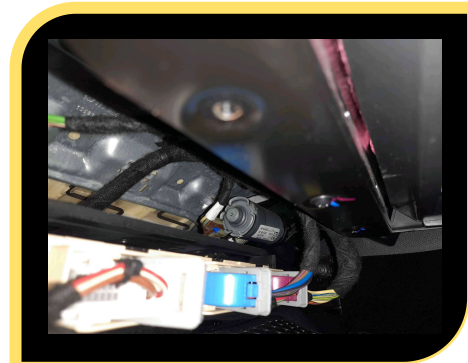
**Flood Report**

Evidence of Flood

No

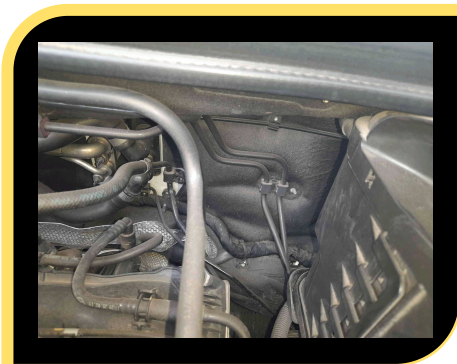
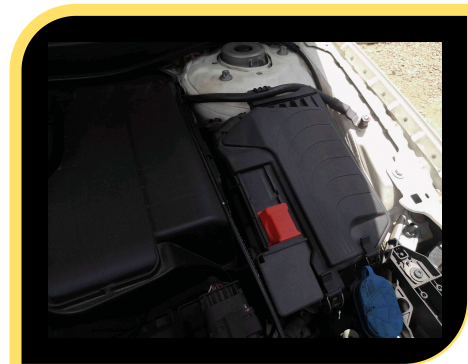
**Fire Report**

Evidence of Fire

No
