ยี่ห้อ : MERCEDES BENZ รุ่น : S 580 e เกียร์ : 5  
จังหวัด : Bangkok ปี : 2024 สี : White  
ป้ายทะเบียน : \_\_\_\_\_ หมายเลขตัวถัง : W1K2239686L004280 เลขไมล์ : 6032  
วันที่ตรวจสอบ : 2025-06-23  
บริษัทที่ตรวจสอบ : LEMONAIDE พนักงานที่ตรวจสอบ : ปิยะวัฒน์ พลอยโรสง

# Preowned Vehicle Inspection Report

Customer Name : MERCEDES-BENZ MOBILITY (THAILAND) CO., LTD. Inspection Date : 2025-06-23

Tel : Schic Inspection ID : LEMON25062107

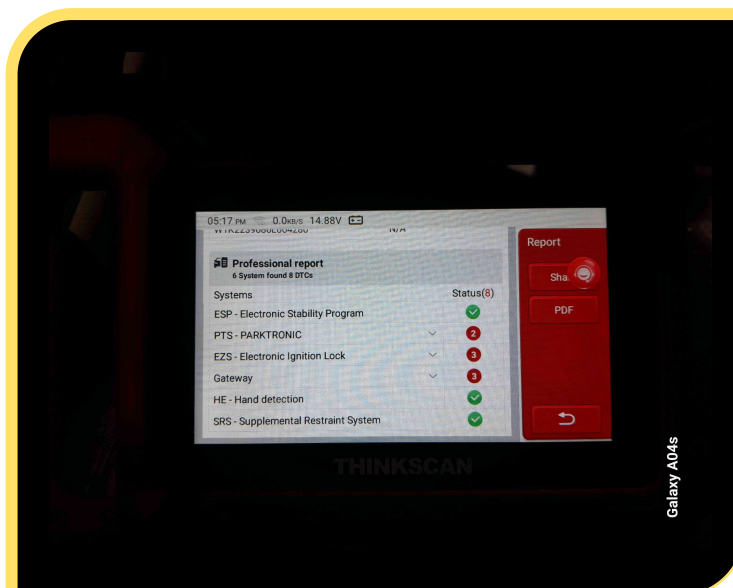
### OBD Vehicle Health Analysis

**Inspector :** ภายนอก(Exterior) : - ภายใน(Interior) : - เครื่องยนต์(Engine) : เครื่องยนต์ทำงานปกติ,วิเคราะห์ปัญหาด้วยเครื่อง OBDII พบสิ่งผิดปกติเกี่ยวกับระบบอิเล็กทรอนิกส์แนะนำเข้าตรวจเช็ค(ไม่ได้ทดสอบขับขี) โครงสร้าง(Frame) : โครงสร้างหลักปกติ

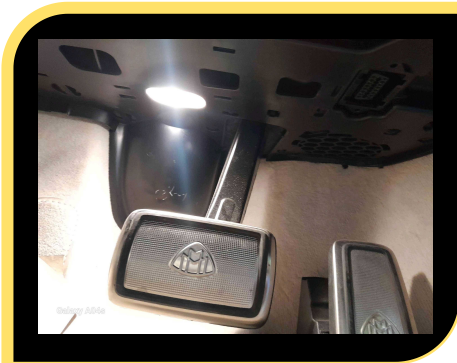
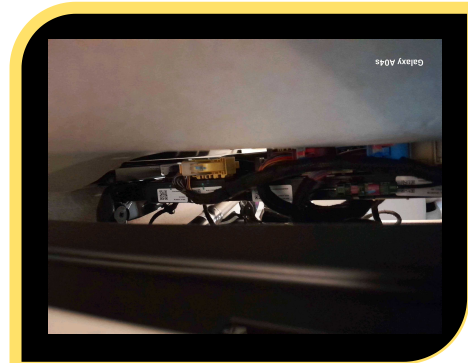
Flood Report

Evidence of Flood

No

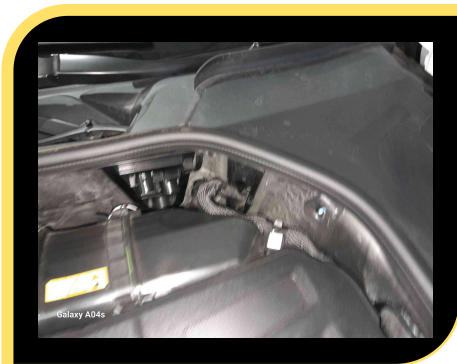
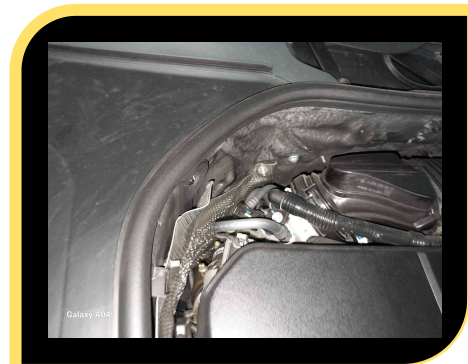
Fire Report

Evidence of Fire

No
