ยี่ห้อ : MERCEDES BENZ รุ่น : C350 เครื่อง : 5  
 จังหวัด : Bangkok ปี : 2025 สี : White  
 ป้ายทะเบียน : \_\_\_\_\_ หมายเลขตัวถัง : W1K2060546L014686 เลขโมล์ : 2085  
 วันที่ตรวจสอบ : 2025-06-24  
 บริษัทที่ตรวจสอบ : LEMONAIDE พนักงานที่ตรวจสอบ : เอกวิทย์ บสรอง

# **Preowned Vehicle Inspection Report**

Customer Name : MERCEDES-BENZ MOBILITY (THAILAND) CO., LTD. Inspection Date : 2025-06-24

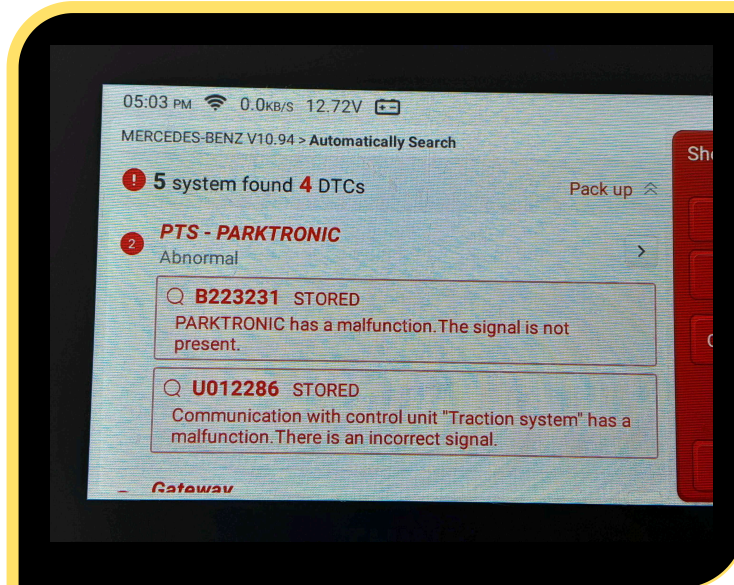
OBD Vehicle Health Analysis

**Inspector :** ภายนอก : - ภายใน : - เครื่องยนต์ : วิเคราะห์ปัญหาด้วยเครื่อง OBDII พบ Code B223231 ระบบ STORED PARKTRONIC มีปัญหา ไม่มีสัญญาณ U012286 B1F9700 U116000 การสื่อสารที่เก็บไว้กับหน่วยควบคุม "ระบบขับเคลื่อน" มีการทำงานผิดปกติ มีสัญญาณไม่ถูกต้อง (ไม่ได้ทดสอบขับเคลื่อน) โครงสร้าง : ปกติ

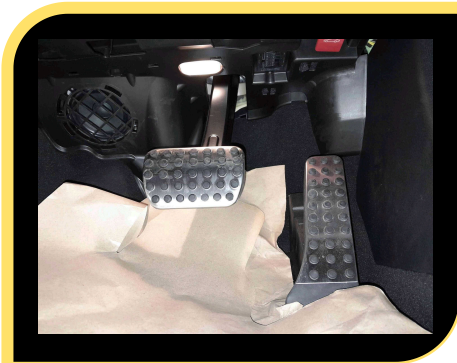
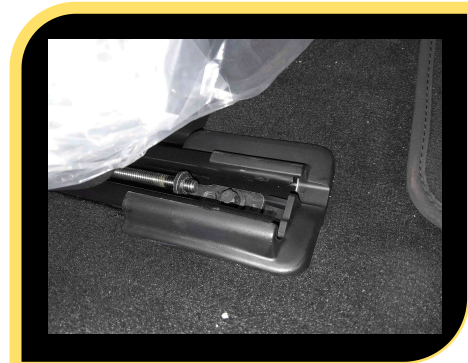
**Flood Report**

Evidence of Flood

No

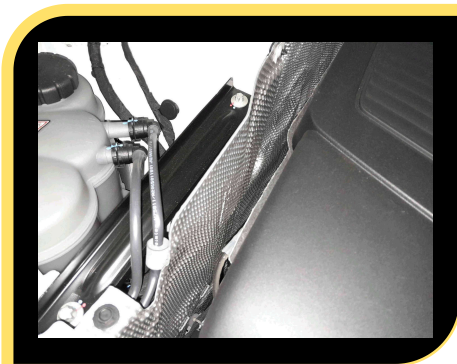
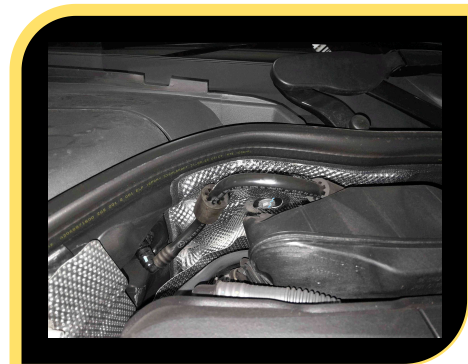
**Fire Report**

Evidence of Fire

No
