ยี่ห้อ : MERCEDES BENZ รุ่น : S 580 e เครื่อง : 5  
จังหวัด : Bangkok ปี : 2025 สี : Black  
ป้ายทะเบียน : \_\_\_\_\_ หมายเลขตัวถัง : W1K2231686L003790 เลขโมล์ : 1919  
วันที่ตรวจสอบ : 2025-06-23  
บริษัทที่ตรวจสอบ : LEMONAIDE พนักงานที่ตรวจสอบ : ปิยะวัฒน์ พลอยโรสง

# Preowned Vehicle Inspection Report

Customer Name : MERCEDES-BENZ MOBILITY (THAILAND) CO., LTD. Inspection Date : 2025-06-23

Tel : Schic Inspection ID : LEMON25062095

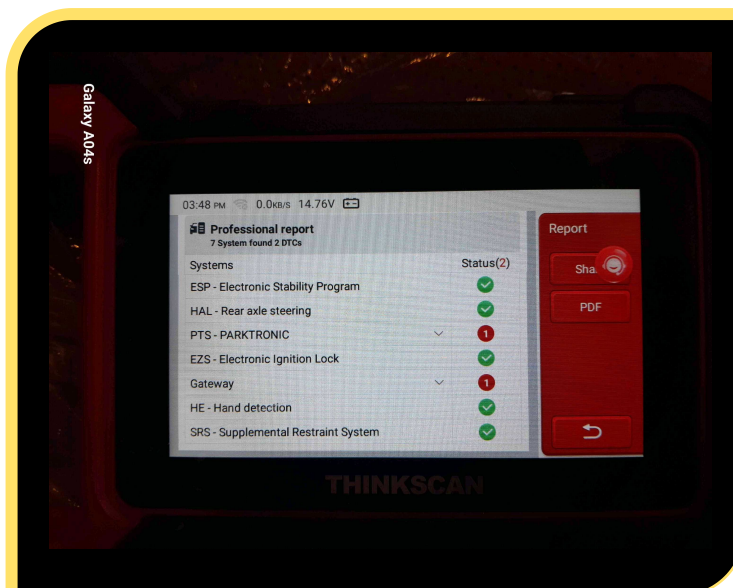
### OBD Vehicle Health Analysis

**Inspector :** ภายนอก(Exterior) : - ภายใน(Interior) : - เครื่องยนต์(Engine) : เครื่องยนต์ทำงานปกติ,วิเคราะห์ปัญหาด้วยเครื่อง OBDII พบสิ่งผิดปกติเกี่ยวกับระบบอิเล็กทรอนิกส์ แนะนำตรวจเช็ค (ไม่ได้ทดสอบขับชี้) โครงสร้าง(Frame) : โครงสร้างหลักปกติ

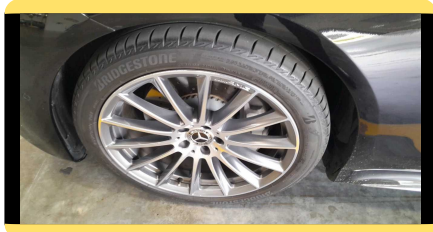
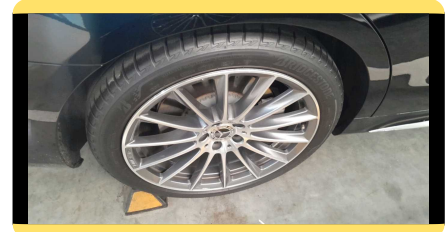
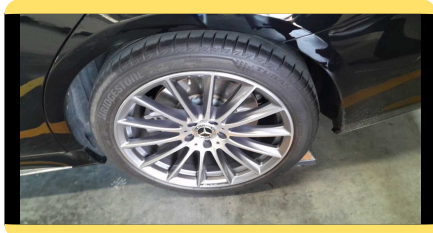
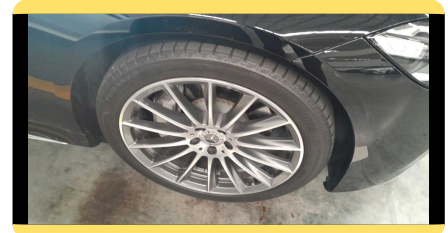
#### Tire Condition Report

| Conditions Report | Tire Status | Date Code | Tire Depth(mm) |
|---|---|---|---|
| 1. Front Left Tire Condition | Normal | 4622 | 5 |
| 2. Front Right Tire Condition | Normal | 4622 | 5 |
| 3. Back Left Tire Condition | Normal | 4622 | 5 |
| 4. Back Right Tire Condition | Normal | 4622 | 5 |

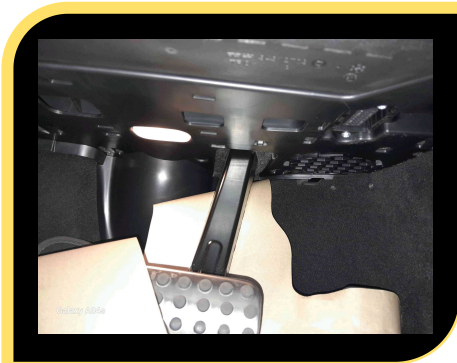
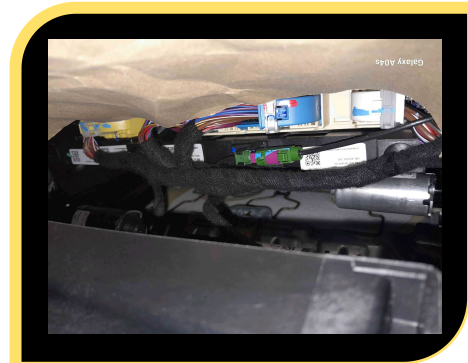
**Flood Report**

Evidence of Flood

No

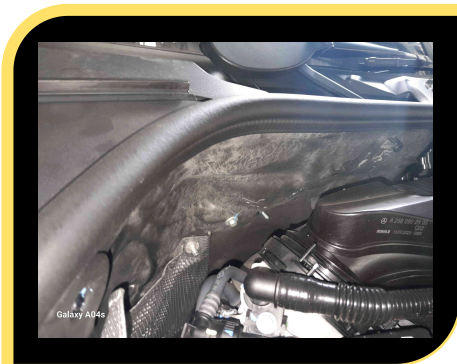
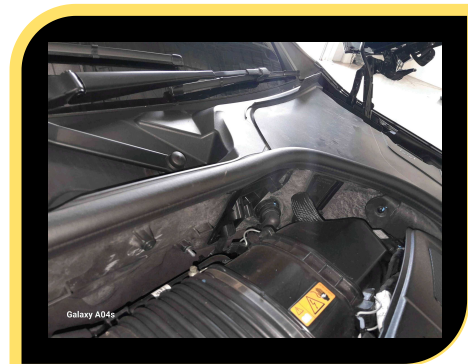
**Fire Report**

Evidence of Fire

No
