ยี่ห้อ : MERCEDES BENZ รุ่น : CLE เกียร์ : 5  
 จังหวัด : Bangkok ปี : 2025 สี : White  
 ป้ายทะเบียน : \_\_\_\_\_ หมายเลขตัวถัง : W1K2363476L000374 เลขโมล์ : 2951  
 วันที่ตรวจสอบ : 2025-06-24  
 บริษัทที่ตรวจสอบ : LEMONAIDE พนักงานที่ตรวจสอบ : เอกวิทย์ บสรอง

# Preowned Vehicle Inspection Report

| Brand | MERCEDES BENZ | Model year | 2025 |
| Sub-model | 300 4MATIC Coupe AMG Dynamic | Registration year | 2025-03-03 |

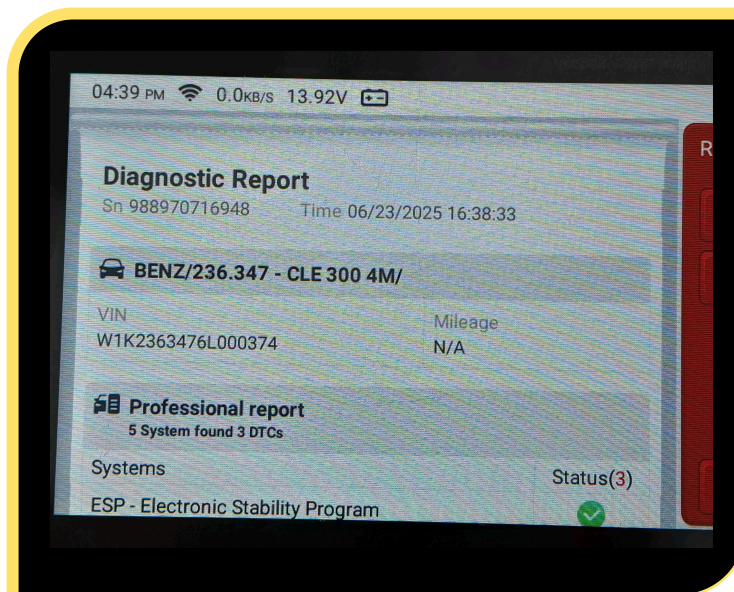
OBD Vehicle Identity Analysis

**Inspector :** ภายนอก : - ภายใน : - เครื่องยนต์ : ไม่สามารถถ่ายเลขเครื่องได้,วิเคราะห์ปัญหาด้วยเครื่อง OBDII พบ Code B223231 PARKTRONIC เกิดความผิดปกติ สัญญาณไม่อยู่ B1FCB97 B1F9700 แบตเตอรี่สตาร์ทมีปัญหา ระบบทำงานผิดปกติ (ไม่ได้ทดสอบขับเคลื่อน) โครงสร้าง : ปกติ

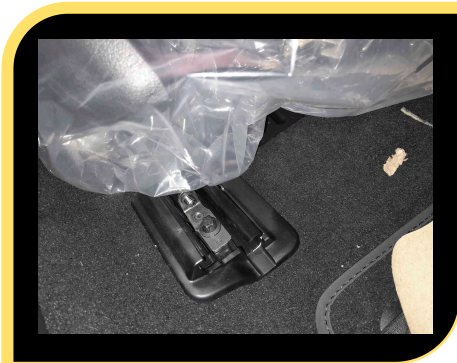
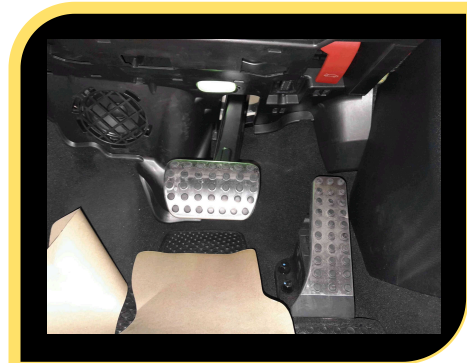
**Flood Report**

Evidence of Flood

No

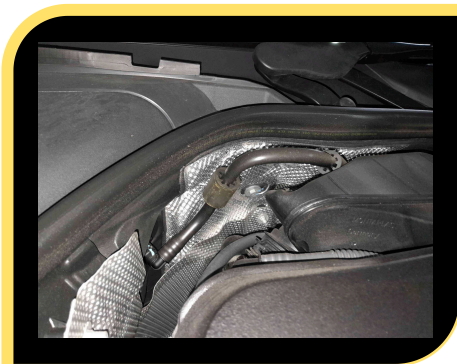
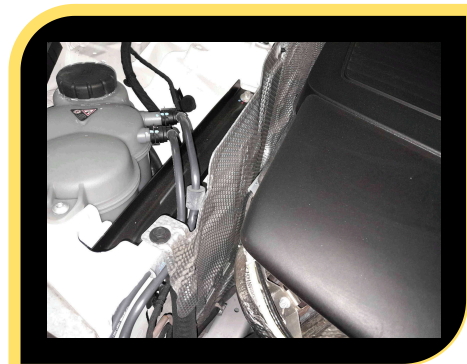
**Fire Report**

Evidence of Fire

No
